# **PROFIL DE BAIGNADE DU LAC DES BONNETS**

***ZAC CLEMENT ADER***

**MURET – HAUTE GARONNE**

**Version n°2 du 24/04/2019**

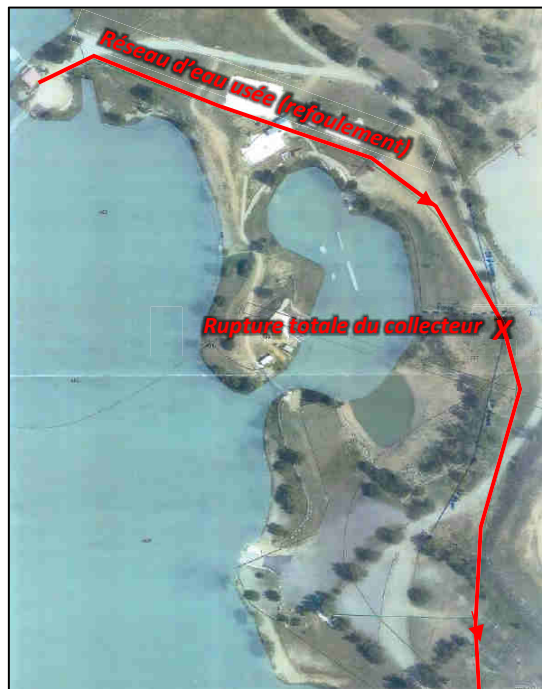
Figure 14: Réseau collectif de la zone aquatique et localisation de la rupture du réseau (investigation 2018)

- ❖ Le complexe aquatique (jet ski, ski nautique et wakeboard) au nord-Est du plan d'eau fait actuellement partie d'un réseau collectif privé. Le raccordement des installations au réseau collectif a été réalisé par les occupants des lieux au niveau du collecteur d'eaux situé au sud. Deux postes de refoulement ont été installés par les gestionnaires avant 1990. La conduite d'eaux usées reliant la base ski nautique au Wakeboard passe en-dessous de la future plage de baignade. A ce niveau, le suivi et l'entretien des installations d'eaux usées ne sont plus prises en charges par Véolia mais par les gestionnaires eux-mêmes. Lors d'investigations réalisées en 2018, il a été découvert une rupture totale du collecteur induisant sa déconnexion au réseau collectif (Figure 14). Les eaux usées se déversaient en partie dans l'anse du lac réservé aux activités « wakeboard ».

Des travaux de remise en état du réseau sont prévus sur cette zone avant l'ouverture de la zone de baignade :

- Un nouveau cheminement du réseau collectif sera mis en place afin de contourner la plage ;
- Un unique poste de relèvement sera situé à distance de la zone de baignage (environ 100-150m) de l'autre côté de la route. Il refoulera les eaux usées en provenance du local « jet-ski » et des futurs sanitaires. Il sera équipé à partir du matériel récupéré sur l'ancien PR. Il sera également équipé d'une ligne basse tension, d'une alarme de niveau haut, et son fonctionnement pourra être piloté à distance.

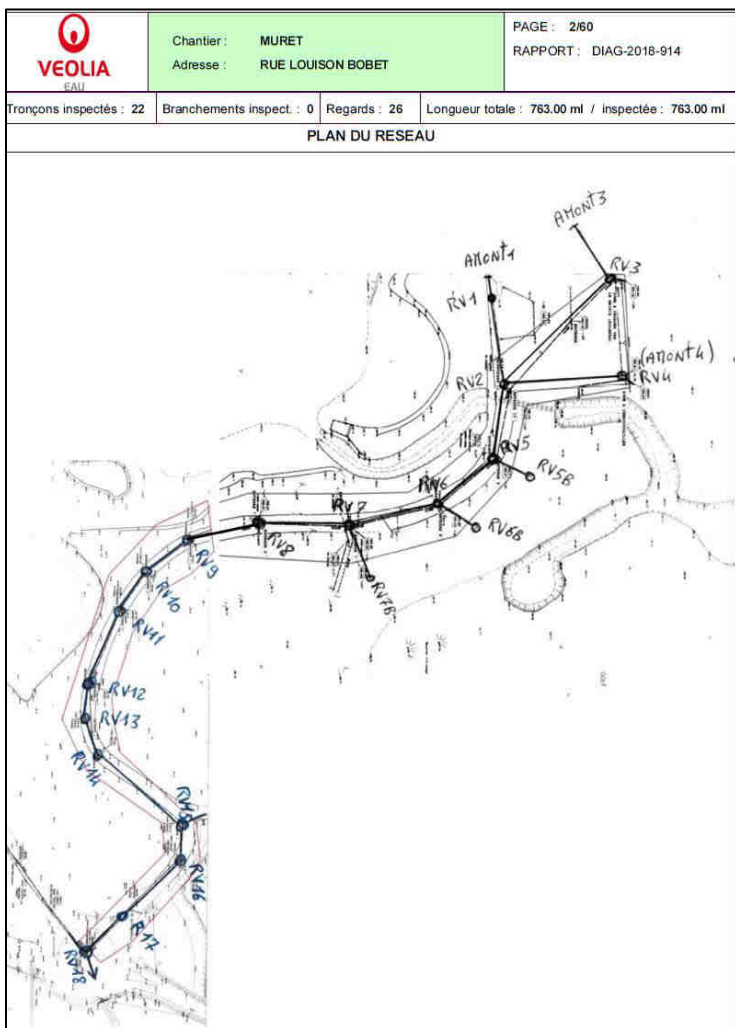
Figure 16: Zone d'investigation du réseau collectif (Véolia 2018)

❖ Le réseau d'eaux usées qui s'étend au sud et à l'Est du plan d'eau a été inspecté par Véolia le 24/10/2018. Il présente de nombreux défauts, d'étanchéité notamment, la synthèse de ces dysfonctionnements étant représentée en Figure16 et Tableau6. Ces dysfonctionnements sont susceptibles de contaminer l'environnement immédiat, avec un niveau de risque proportionnel au flux de charge polluante. Courant 2019 et avant la mise en place de la zone de baignade, des travaux de réhabilitations sont prévus pour corriger l'ensemble des défauts constatés.

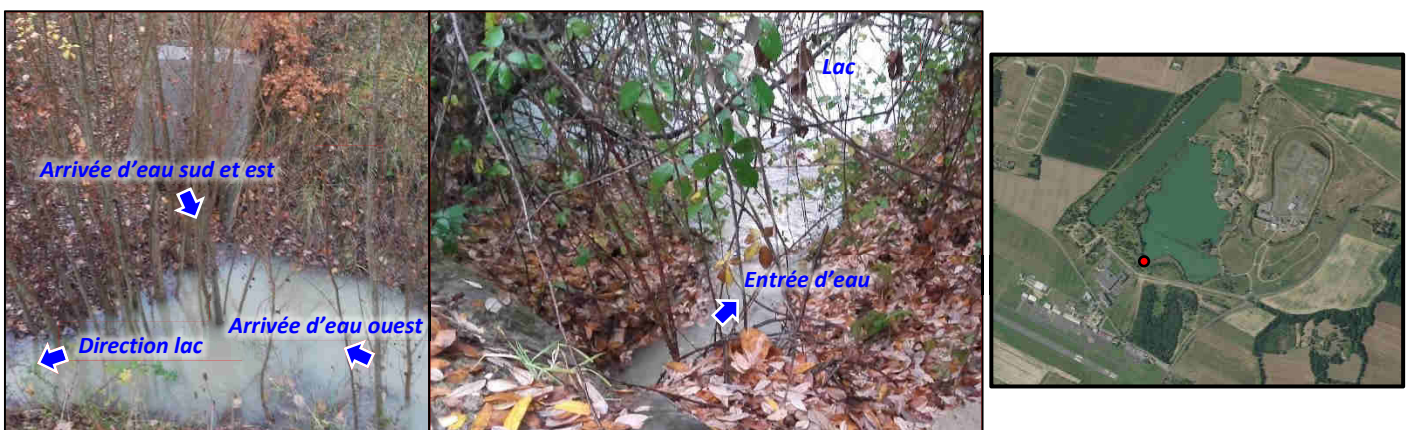
- ❖ Le plan d'eau est protégé par un fossé qui récupère et exporte la totalité du ruissellement en provenance du nord du bassin versant ;
- ❖ Un autre fossé se déverse directement dans le plan d'eau au niveau de la berge ouest, à proximité de l'entreprise SOPLAMI (**Photo 2**). Il canalise les eaux de ruissellement de la route, d'une surface imperméabilisée inutilisée plus au nord et de la zone boisée au sud.
- ❖ Le reste du ruissellement se fait de manière directe sans drains ni fossés. Les éventuelles zones à risques sont situées à l'Est du plan d'eau :
  - La route longeant la berge Est qui ne présente pas de fossé du côté du lac ;
  - Les surfaces imperméabilisées et autres infrastructures de l'ensemble du parc aquatique ;
  - Une trentaine d'hectares composés de pelouse et de terrains boisés situés en périphérie du lac.

Photo 2: Arrivée d'eau pluviale dans le lac des Bonnets, via un fossé

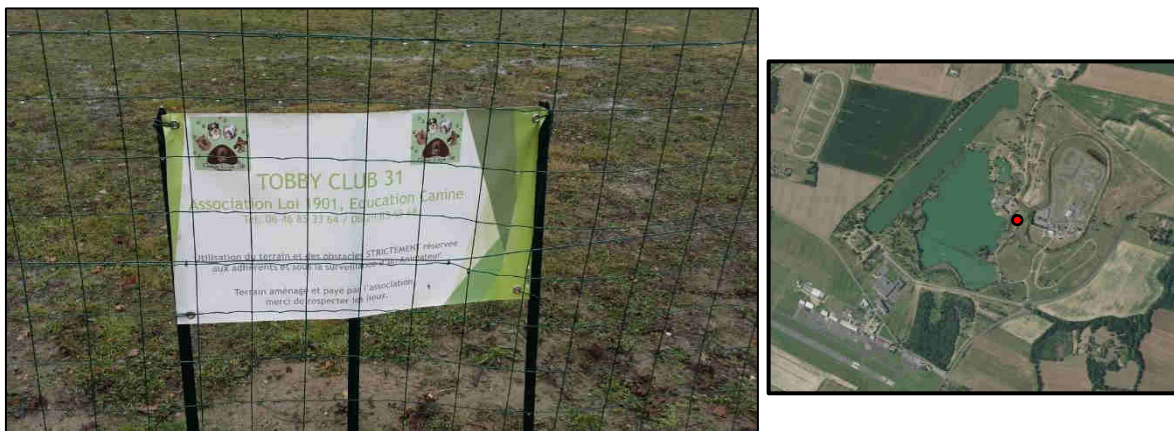
Photo 3: Association TOBBY CLUB 31 en berge Est du lac des Bonnets

On rappelle que les fèces de chiens sont vectrices de germes indicateurs de contamination fécale. L'absence de mesures de gestion ou de matériel adapté (canisettes, distributeurs de sacs) amplifient les risques d'impact via les eaux de ruissellement.

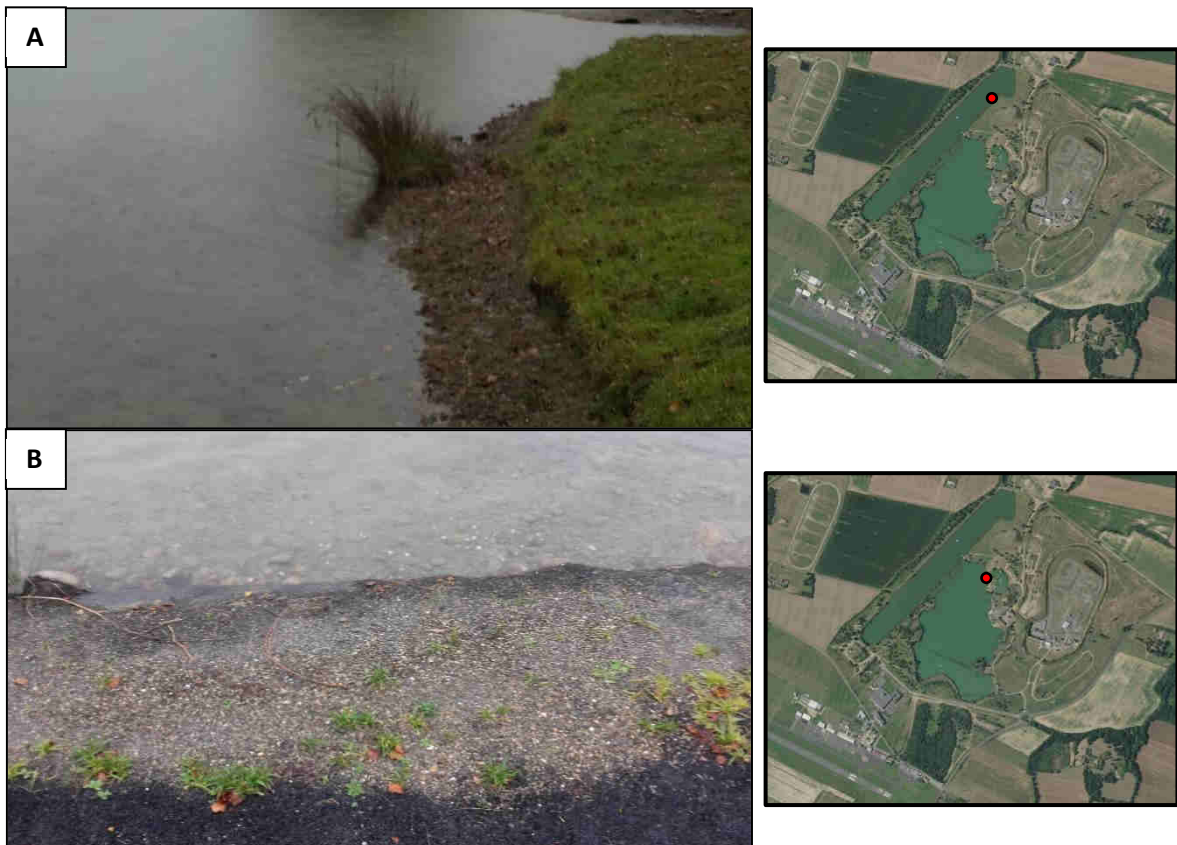
Globalement, les berges du site sont moyennement érodées et laissent apparaître leur structure minéralogique grossière constituée d'un mélange de graviers, galets, argiles et limons. Les observations de terrain ont mis en évidence des berges intactes ou peu érodées sur la partie Est du lac. Les berges sont légèrement plus abimées à l'ouest. De légères mesures préventives ont d'ores et déjà été prises à plusieurs endroits stratégiques pour prévenir ce phénomène érosif comme par exemple la mise en place de géotextiles, de sable et de gravier à proximité de la zone de baignade.

Photo 4: Etat général des berges (A) et protection des berges en zone de baignade (B) du lac des Bonnets

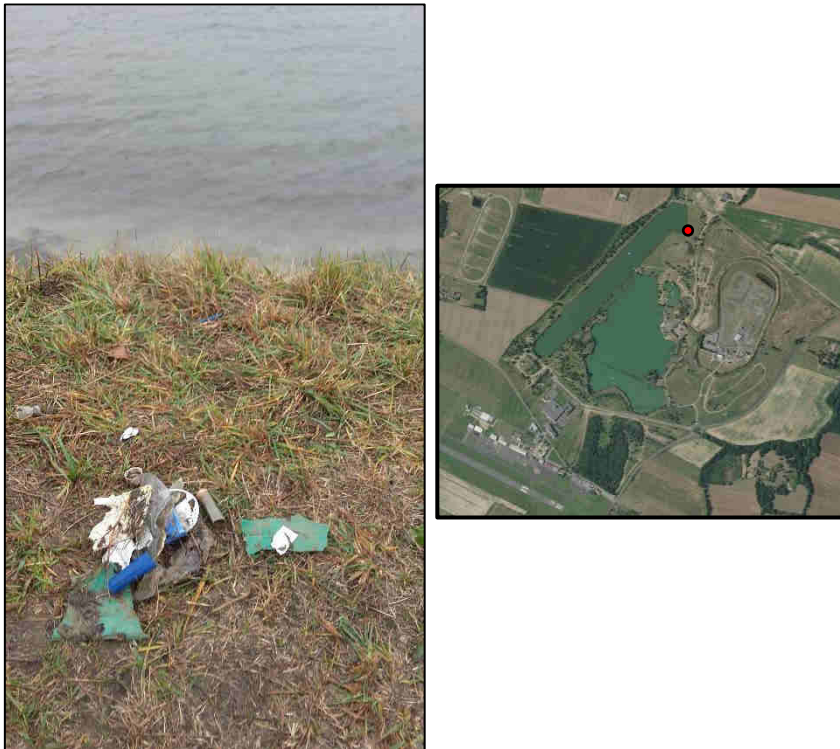
La situation du lac dans une ZAC l'expose à une pollution par des déchets physiques. Le site présente çà et là quelques déchets plastiques, métalliques et parfois des pneus à proximité des berges, mais très peu de déchets sont retrouvés dans l'eau. Ce type de contamination expose les baigneurs à des blessures dues notamment aux objets en verre (tessons de bouteilles) et métalliques. On notera que très peu de poubelles sont disponibles autour du plan d'eau. Les seules poubelles existantes sont positionnées au niveau des activités nautiques (ski nautique, wakeboard et jet ski).

Photo 5: Déchets physiques au niveau des berges

Pour pallier à la présence sur site de déchets physiques, il est proposé d'installer des poubelles supplémentaires à des points stratégiques. Des panneaux informatifs pourront également être prévus afin de sensibiliser le public.

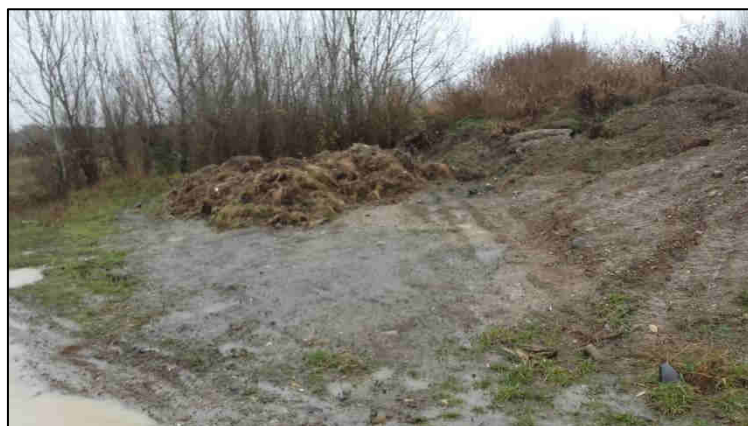
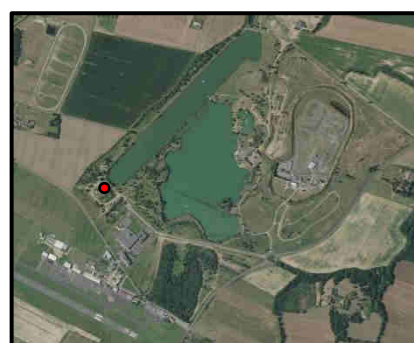
Malgré la présence d'espaces verts, le site est très peu entretenu. Aucune surface autour du plan d'eau n'a eu recours à l'utilisation d'engrais et de xénobiotiques qui sont d'ailleurs interdits depuis 2017. On note seulement la présence de déchets végétaux qui sont localisés au nord-ouest du lac.

Photo 6: Dépôt de déchets verts

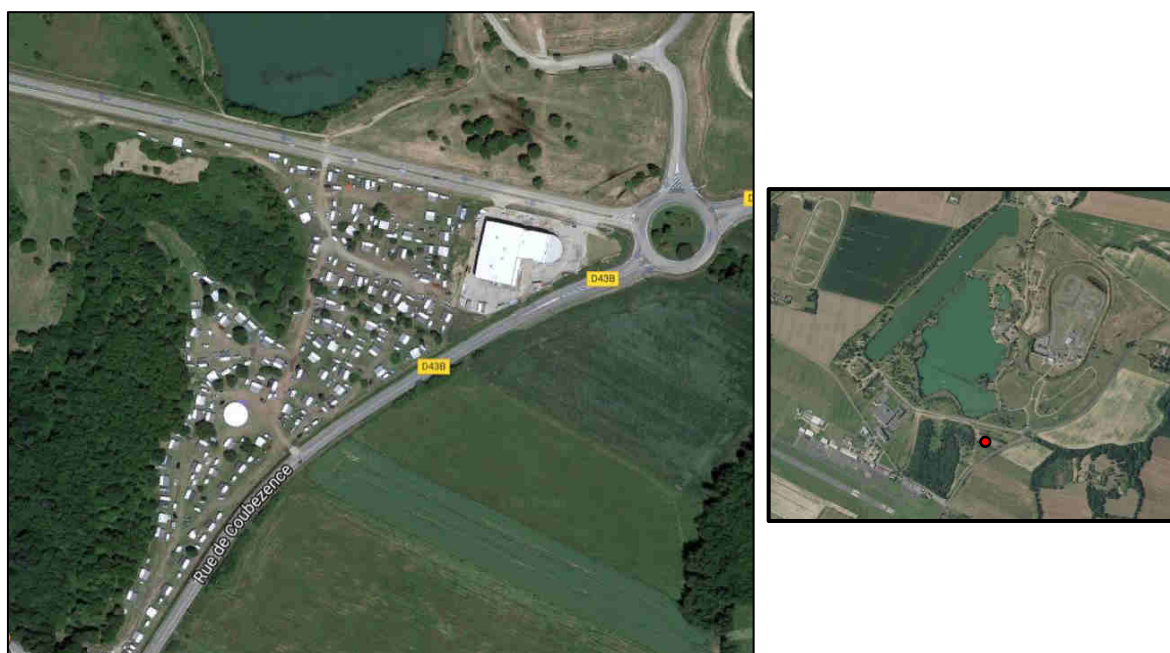
- ❖ Une contamination bactériologique par des germes fécaux, via les eaux de ruissellement ;
- ❖ L'abandon sur le site de déchets physiques

Photo 7: Zone potentielle d'implantation des gens du voyage

Pour remédier à cette situation, la Mairie a mis en œuvre les moyens appropriés, au premier rang desquels des dispositifs empêchant l'accès à cette zone (fossés et portiques).

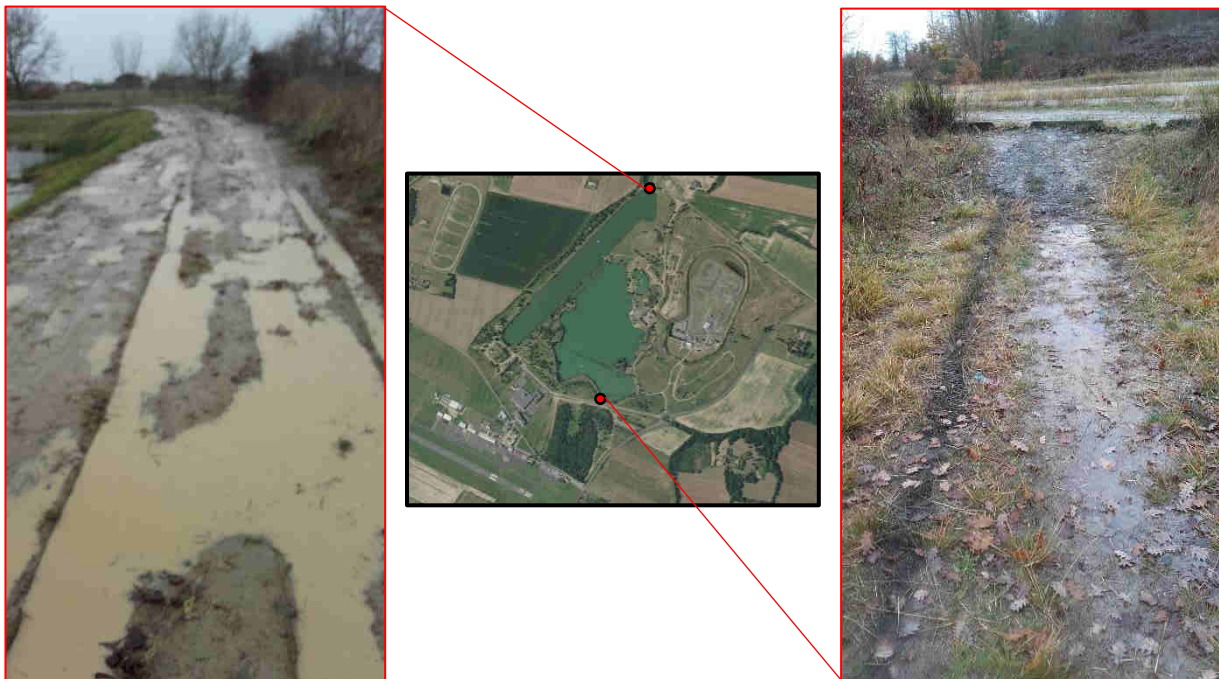
Les sentiers en terre périphériques au lac sont également soumis au ruissellement direct. Les fines particules minérales sont emportées en direction du lac suite aux phénomènes érosifs issus des précipitations. Il faut noter que le passage des engins motorisés endommage les sentiers et augmente leur vulnérabilité vis-à-vis des précipitations.

Photo 8: Eaux de ruissellement périphériques au plan d'eau

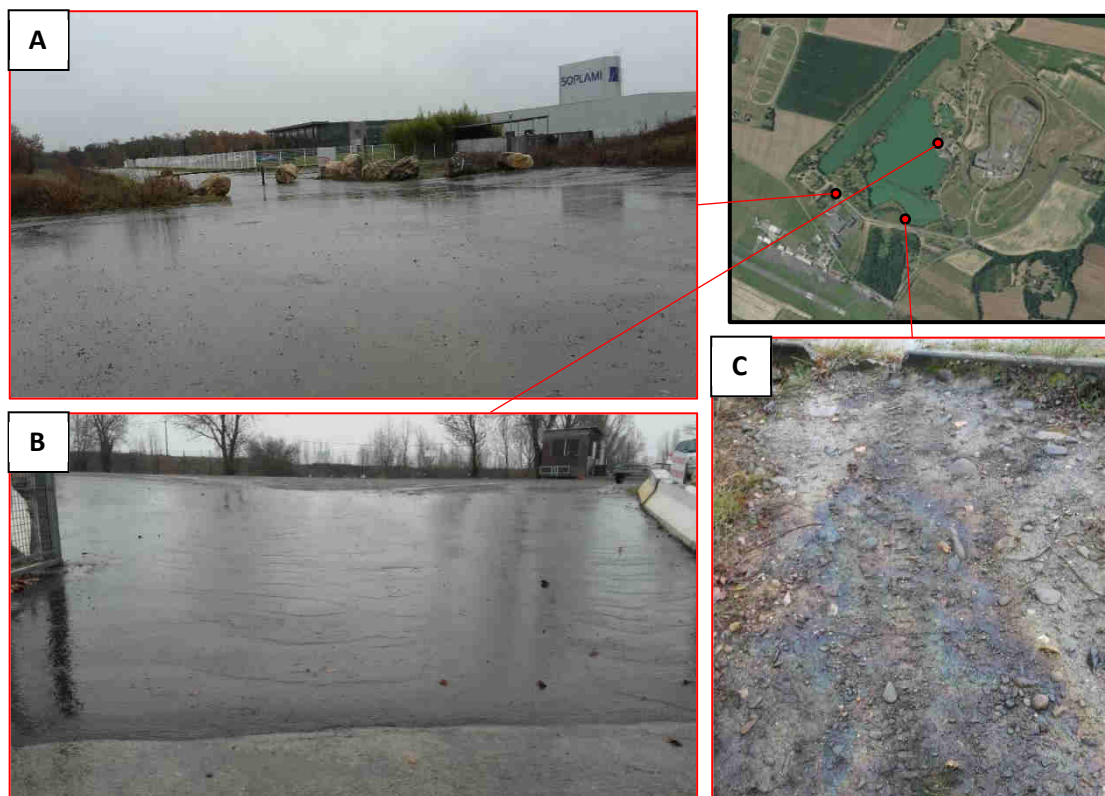
Photo 9: Zones à risque de contamination en hydrocarbures avec A=Zone imperméabilisée nord ; B=Parking Jet Ski ; C=Sentiers sud du lac
