# COMMUNE DE CARGÉSE

## PROFIL DE VULNERABILITE DES PLAGES DE CHIUNI/CHIUNI NORD

10/04/2014

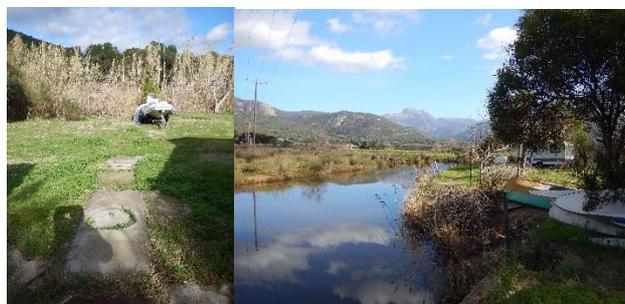
La résidence n'est pas raccordée au réseau communal d'assainissement non collectif et utilise une fosse septique datant de 1970 près du fleuve ...

Lors de notre passage le propriétaire de la résidence Beau Rivage était absent et la personne présente nous a précisé que la fosse septique était régulièrement entretenue.

En l'absence de traces des interventions de vidanges et d'entretien et sans connaître la configuration de la fosse et des drains nous ne pouvons pas garantir son efficacité en matière de dépollution.

- Contrôler les caractéristiques techniques des systèmes d'épuration non collectif, de vérifier les possibilités et les capacités d'infiltration des drains en place et du terrain récepteur.
- A minima de contrôler la périodicité des interventions obligatoires de pompage des fosses et la traçabilité de l'évacuation des effluents très septiques.
- De vérifier les risques de pollution du milieu marin avec les systèmes en place.
- De définir les éventuels travaux nécessaires pour mettre aux normes ces installations.

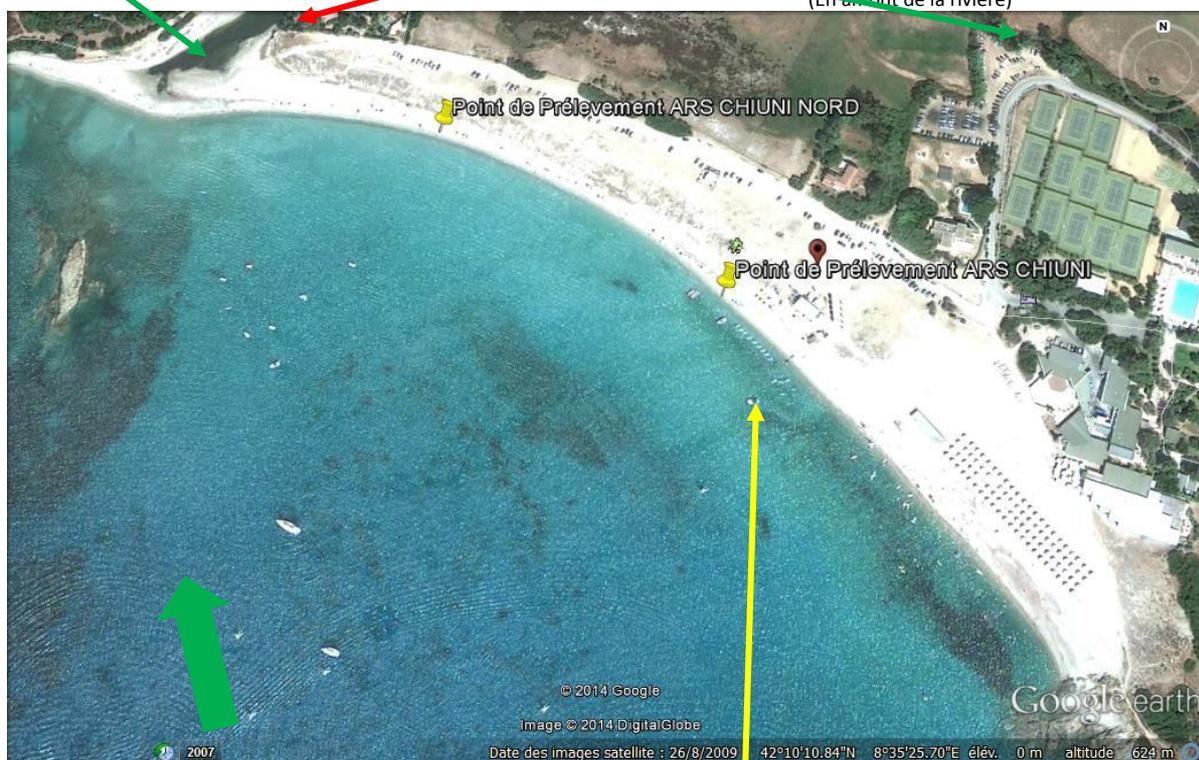
Ruisseau de Chiuni    ANC Résidence Beau Rivage    Trop plein du PR Club Med 1 et Club Med 2  
(En amont de la rivière)

Emissaire de la STEP sur la pointe d'Omigna    Zone de mouillage
