Description de la zone de baignade

Qualité du milieu marin : évolution du classement

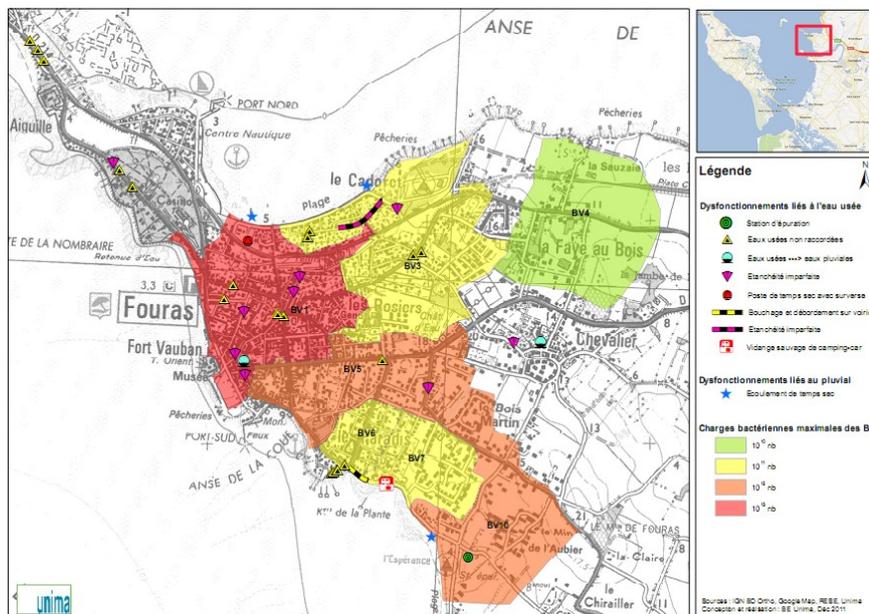
Sources potentielles de pollution

Assainissement collectif	Défaut d'étanchéité Suspicion de mauvais branchements Poste de relevage « Port Nord » avec surverse
Assainissement pluvial	Exutoire BV1 et 3 sur la plage Contamination bactériologique du réseau
Pollutions ponctuelles	Hausse de fréquentation Zones de mouillages

Sources de pollution	Actions préventives	Actions curatives	Echéancier
Assainissement collectif	Programme d'hydro-curage	Diagnostic et réparation des mauvais branchements Réparation de la canalisation rue Louise Gabrielle (défaut d'étanchéité) : <u>réalisé en 2013</u> et installation d'une pompe de relevage au carrefour de l'avenue Putier Sécurisation du poste de temps sec avec surverse	2012-2021 2012 2012
Réseau pluvial	Programme d'hydro-curage	Traitement qualitatif des eaux pluviales	Régulier
Pollutions ponctuelles	Communication sur les usages et les bonnes pratiques	Nettoyage de la plage avec machine de plage (cribleuse)	Toute la saison
