# PLAGE DE LA BAIE DE COUSSE (BEAUCOURS)

Commune de Sanary-sur-Mer

Date d'élaboration du profil : Mars 2023

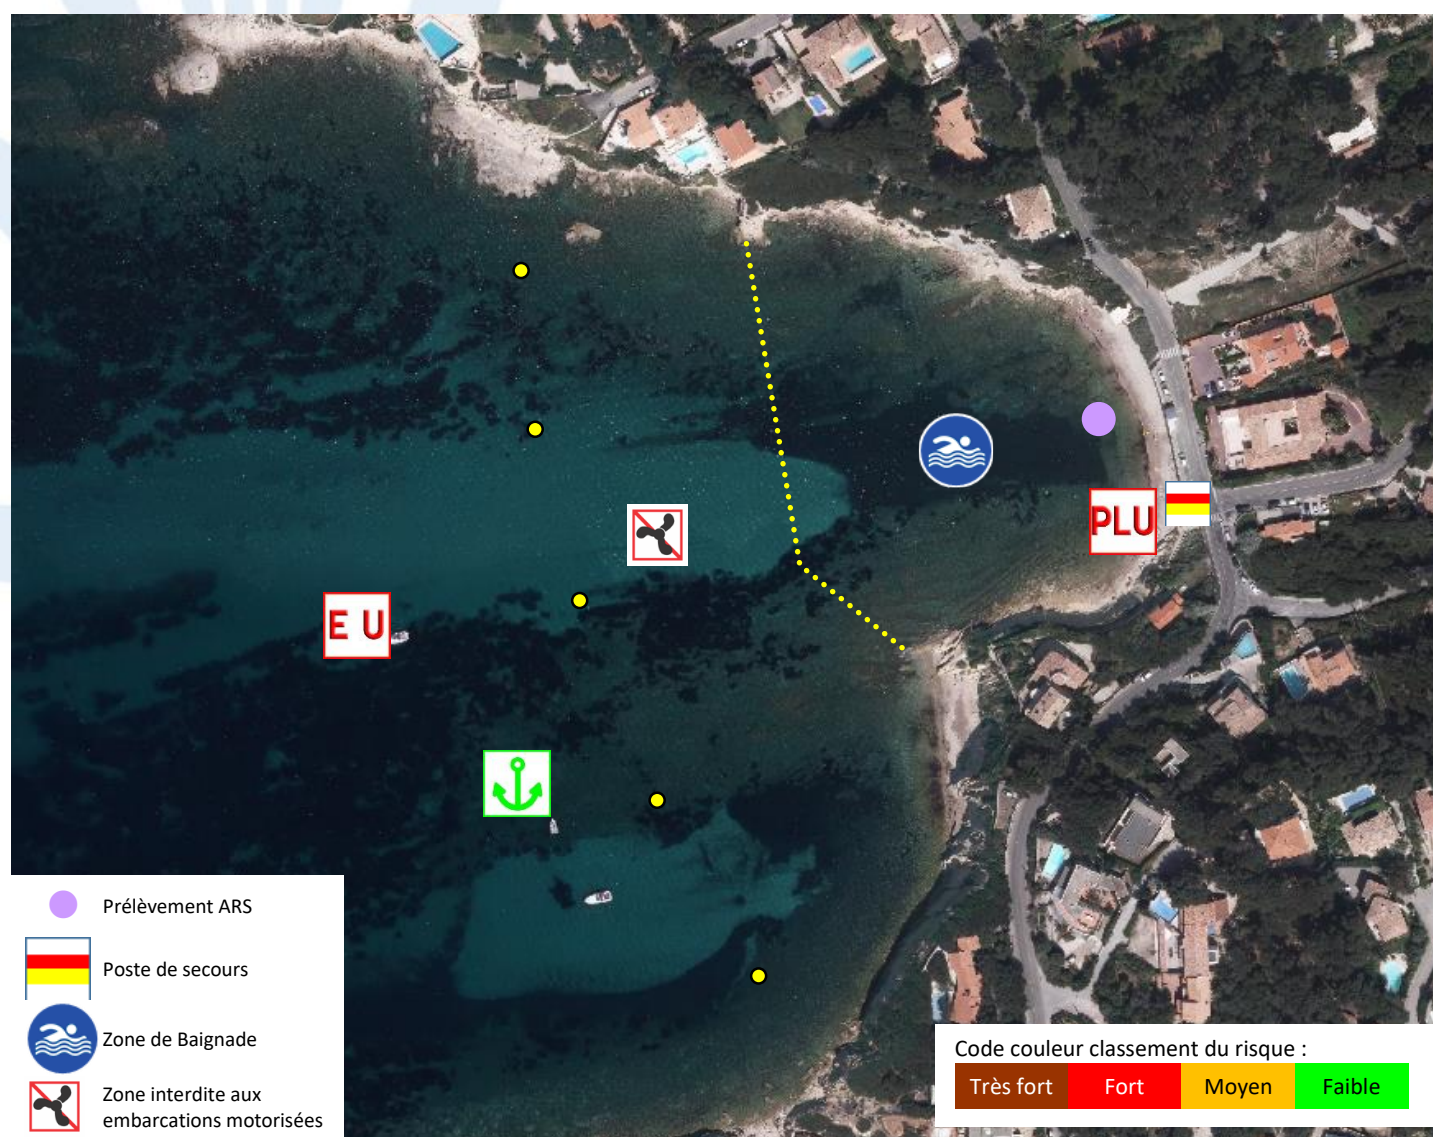
## ZONE DE BAIGNADE

Code couleur classement du risque :

Très fort Fort Moyen Faible

Source	Classement du risque	Seuils d'alerte	Mesures de gestion associées
Pluvial : ruissellement - réseau	PLU Fort	Fortes précipitations /orage Écoulements observés sur la plage	Analyses bactériologiques rapides en cas de suspicion de pollution avec fermeture préventive pour les éléments classés en risque fort
Eaux Usées : réseau - surverse	EU Fort	Incident à la station d'épuration Surverse du poste de refoulement	
Mouillage	Anchor Faible	Nb de bateaux au large de la plage Vent d'Ouest à Sud-Ouest

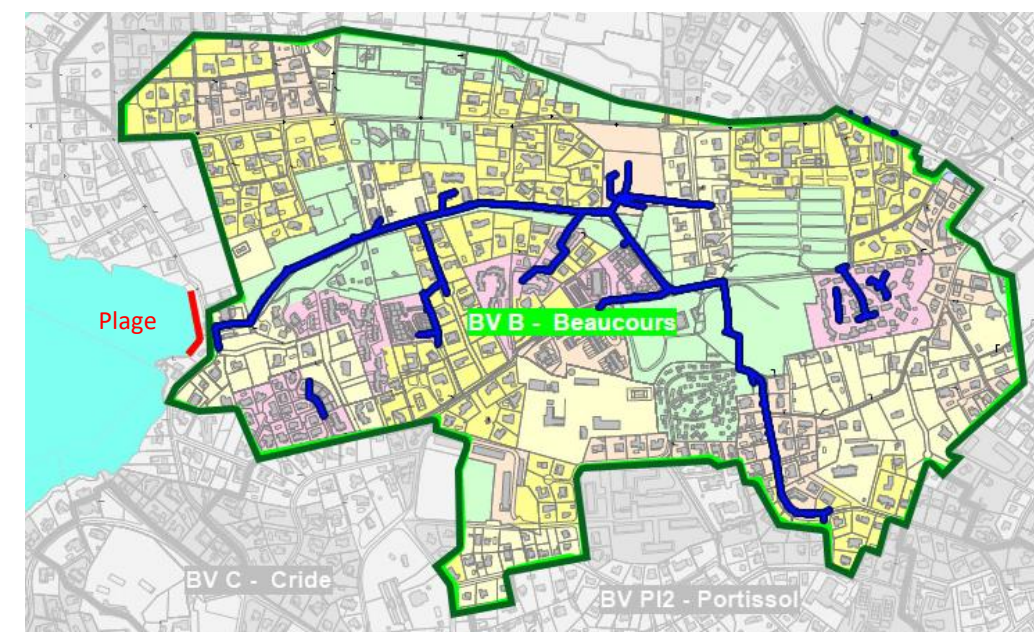
Bassin versant : 69 ha  
Occupation du sol : Tissu urbain discontinu

Réseaux d'assainissement : Émissaire secondaire (surverse) à -200m dans la baie + émissaire de la station d'épuration  
Réseau pluvial : Présence d'un exutoire pluvial au niveau de la plage  
Abords de la plage : La plage est bordée par la route et des habitations qui la surplombent
