PROFIL DE LA BAIGNADE

Baie de Cabbé
Mise à jour Décembre 2010

PLAGE DE BON VOYAGE

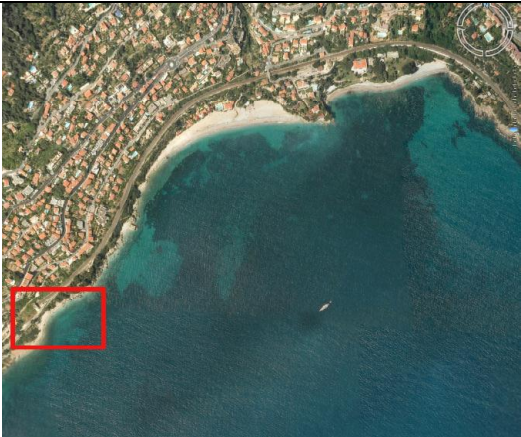
<p style="text-align: center;">Caractéristiques de la baignade</p> <p style="text-align: center;">Baignade INTERDITE</p> <p><u>Accès</u> : sentier des Douaniers <u>Substrat</u> : galets</p> <p><u>Protections</u> : Zone Natura 2000 Mer Herbier de posidonie vers 60 m du rivage Zone Marine Protégée : pêche et mouillages interdits</p>	<p style="text-align: center;">Carte de la zone d'étude</p>

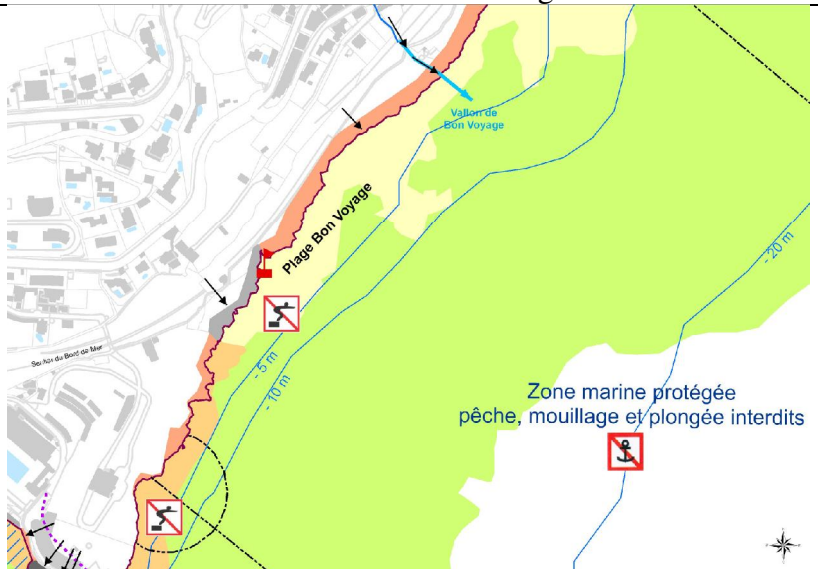
<p style="text-align: center;">Historique de la qualité de l'eau de baignade</p> <p style="text-align: center;">Qualité des eaux de baignade au cours de ces 4 dernières années :</p> <table border="1" style="width: 100%; text-align: center;"> <tr> <td style="width: 15%;">Année</td> <td style="width: 15%;">2006</td> <td style="width: 15%;">2007</td> <td style="width: 15%;">2008</td> <td style="width: 15%;">2009</td> </tr> <tr> <td>Classement</td> <td>A</td> <td>A</td> <td>A</td> <td>A</td> </tr> </table> <p>A : eau de bonne qualité – B : eau de qualité moyenne – C : eau pouvant être momentanément polluée – D : eau de mauvaise qualité</p> <p style="text-align: center;">Liste des épisodes de pollutions au cours de ces 4 dernières années :</p> <table border="1" style="width: 100%;"> <thead> <tr> <th style="width: 15%;">Date</th> <th style="width: 20%;">Type de pollution</th> <th style="width: 20%;">Origine de la pollution</th> <th style="width: 20%;">Interdiction de la plage</th> </tr> </thead> <tbody> <tr> <td colspan="4" style="text-align: center;">Aucune pollution au cours de cette période</td> </tr> </tbody> </table>	Année	2006	2007	2008	2009	Classement	A	A	A	A	Date	Type de pollution	Origine de la pollution	Interdiction de la plage	Aucune pollution au cours de cette période				<p style="text-align: center;">Schéma de la zone de baignade</p>

Diagnostic			Gestion préventive des pollutions			Plan d'action
Principales sources de pollutions inventoriées	Impact	Distance de la zone de baignade	Indicateurs suivis et seuils d'alerte	Procédures	Mesure de gestion préventive associée	Principales mesures de réduction des pollutions
Macro-déchets suivant le courant ligure	Impact faible	0	Présence avérée	Appel du poste de surveillance ou des services municipaux	Communication sensibilisation	Nettoyage du plan d'eau par des navires spécialisés munis de filets
Microbienne en provenance du vallon de Bon Voyage	Impact significatif	0	Prélèvement par l'ARS* et alerte en cas d'orage	Appel des services municipaux	Vérification en période de pluie et surveillance par les services municipaux	
Microbienne en provenance du déversoir d'orage du poste de St Roman	Impact significatif	0	Prélèvement par l'ARS* et alerte en cas d'orage	Appel des services municipaux et auto surveillance	Contrôle météo	Mise en place de l'auto surveillance, amélioration du système d'assainissement, suppression active des eaux parasites

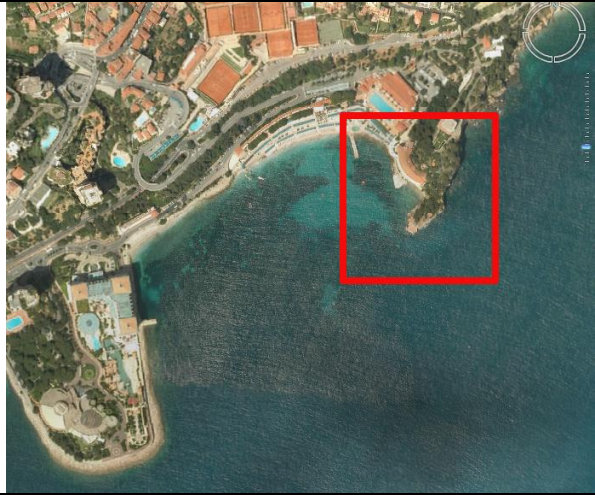
Caractéristiques de la baignade		Carte de la zone d'étude				
<p>Baignade NON SURVEILLÉE</p> <p><u>Accès</u> : sentier des Douaniers</p> <p><u>Substrat</u> : galets</p> <p><u>Protection</u> : Zone Natura 2000 Mer Herbier de posidonie dès la laisse de mer</p>

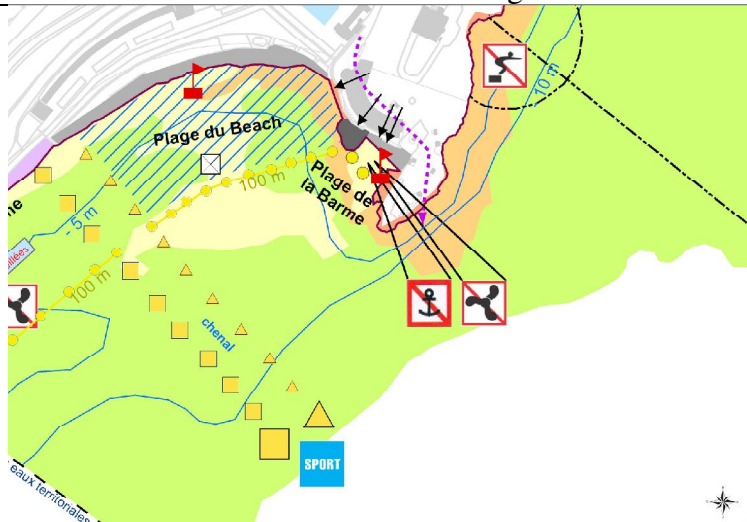
Historique de la qualité de l'eau de baignade		Schéma de la zone de baignade				
Qualité des eaux de baignade au cours de ces 4 dernières années :

Diagnostic		Gestion préventive des pollutions			Plan d'action	
Principales sources de pollutions inventoriées	Impact	Distance de la zone de baignade	Indicateurs suivis et seuils d'alerte	Procédures	Mesure de gestion préventive associée	Principales mesures de réduction des pollutions
Macro-déchets	Impact faible	0	Présence avérée	Appel du poste de surveillance ou des services municipaux	Communication sensibilisation	Nettoyage du plan d'eau par des navires spécialisés munis de filets

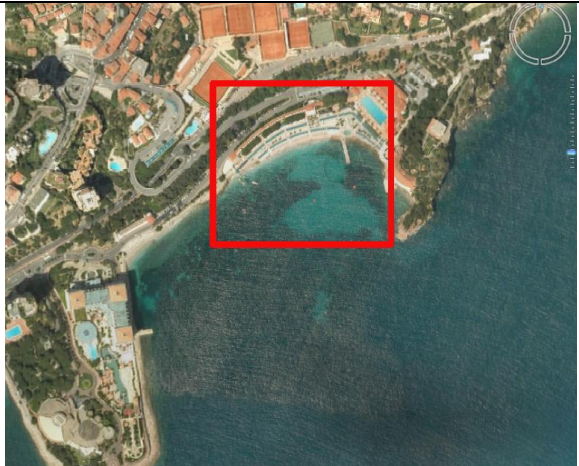
Caractéristiques de la baignade		Carte de la zone d'étude				
<p>Baignade SURVEILLEE</p> <p><u>Accès</u> : avenue Princesse Grâce</p> <p><u>Substrat</u> : galets</p> <p><u>Protection</u> : Zone Natura 2000 Mer Herbier de posidonie vers 100 m du rivage</p>

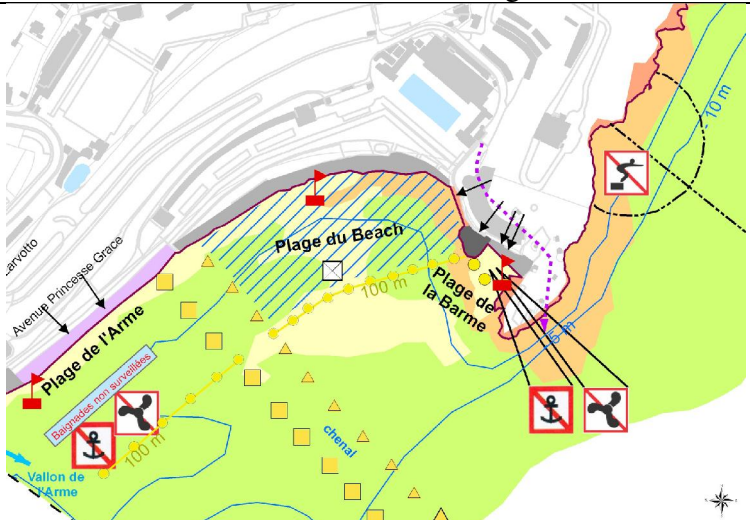
Historique de la qualité de l'eau de baignade		Schéma de la zone de baignade				
Qualité des eaux de baignade au cours de ces 4 dernières années :

Diagnostic			Gestion préventive des pollutions			Plan d'action
Principales sources de pollutions inventoriées	Impact	Distance de la zone de baignade	Indicateurs suivis et seuils d'alerte	Procédures	Mesure de gestion préventive associée	Principales mesures de réduction des pollutions
Macro-déchets suivant le courant ligure	Impact faible	0	Présence avérée	Appel du poste de surveillance ou des services municipaux	Communication sensibilisation	Nettoyage du plan d'eau par des navires spécialisés munis de filets

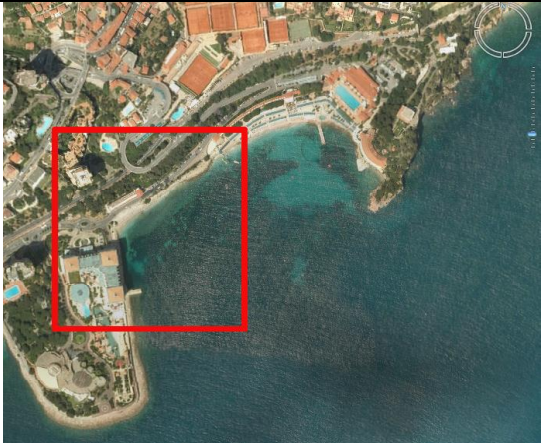
Caractéristiques de la baignade		Carte de la zone d'étude				
<p>Baignade NON SURVEILLEE</p> <p><u>Accès</u> : avenue Princesse Grâce</p> <p><u>Substrat</u> : galets</p> <p><u>Protection</u> : Zone Natura 2000 Mer Herbier de posidonie vers 60 m du rivage</p>

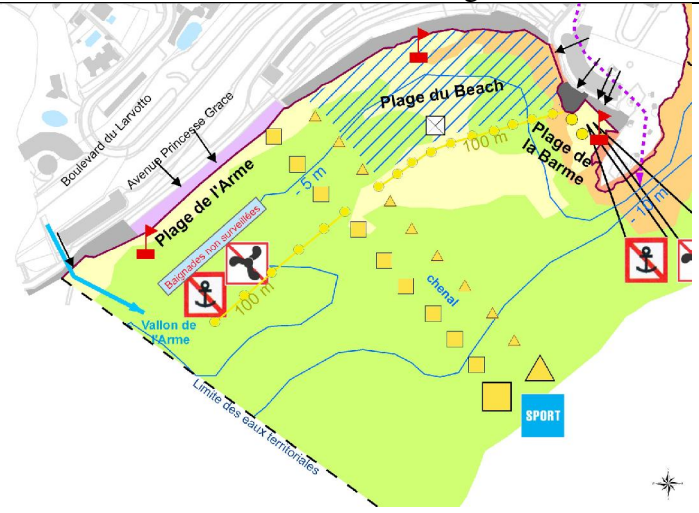
Historique de la qualité de l'eau de baignade		Schéma de la zone de baignade				
Qualité des eaux de baignade au cours de ces 4 dernières années :

Diagnostic			Gestion préventive des pollutions			Plan d'action
Principales sources de pollutions inventoriées	Impact	Distance de la zone de baignade	Indicateurs suivis et seuils d'alerte	Procédures	Mesure de gestion préventive associée	Principales mesures de réduction des pollutions
Macro-déchets suivant le courant ligure	Impact faible	0	Présence avérée	Appel du poste de surveillance ou des services municipaux	Communication sensibilisation	Nettoyage du plan d'eau par des navires spécialisés munis de filets
Microbienne en provenance du vallon de l'Arme	Impact significatif	0	Prélèvement par l'ARS* et alerte en cas d'orage	Appel des services municipaux	Vérification en période de pluie et surveillance par les services municipaux
