VERSION N°3

Octobre 2012

Étude de profil de baignade et activités aquatiques de la base de loisirs de Bois-le-Roi

Phase 1 : État des lieux

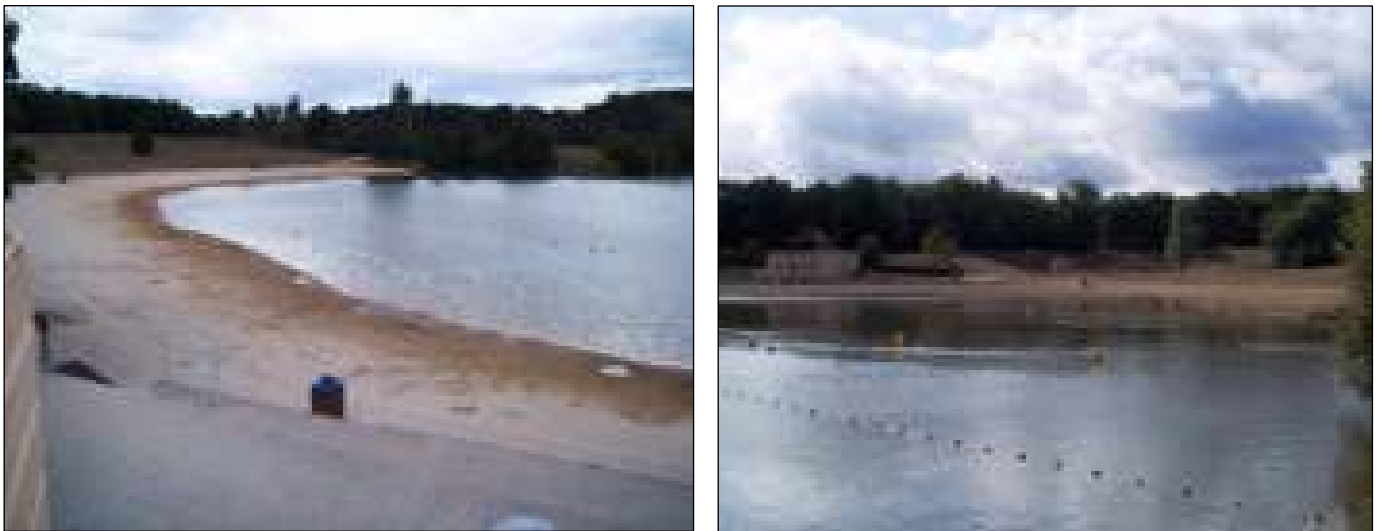
Photo 2: Site de baignade de la BPAL de Bois-le-Roi

La plage est légèrement incurvée. Elle a une longueur de 250 m pour une largeur en moyenne de 20 m. Il s'agit d'une plage de sable. Le sable a été renouvelé pour la dernière fois il y a 5 ans.

Lors des visites de terrain effectuées en août 2011 aucun développement de végétation au sein de la zone de baignade n'a été observé.

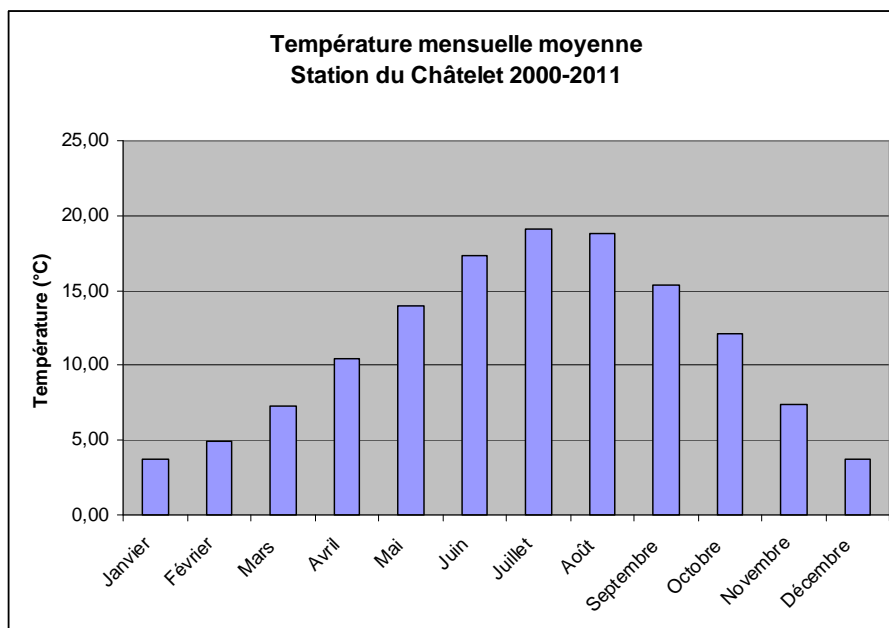
Figure 10 : Températures mensuelles moyennes à Châtelet (77) sur la période 2000 – 2011 (source : Météofrance)

La température moyenne annuelle est de 11,2°C. Le mois le plus chaud et le mois le plus froid de l'année sont, respectivement, juillet (19,1°C) et janvier (3,7°C).

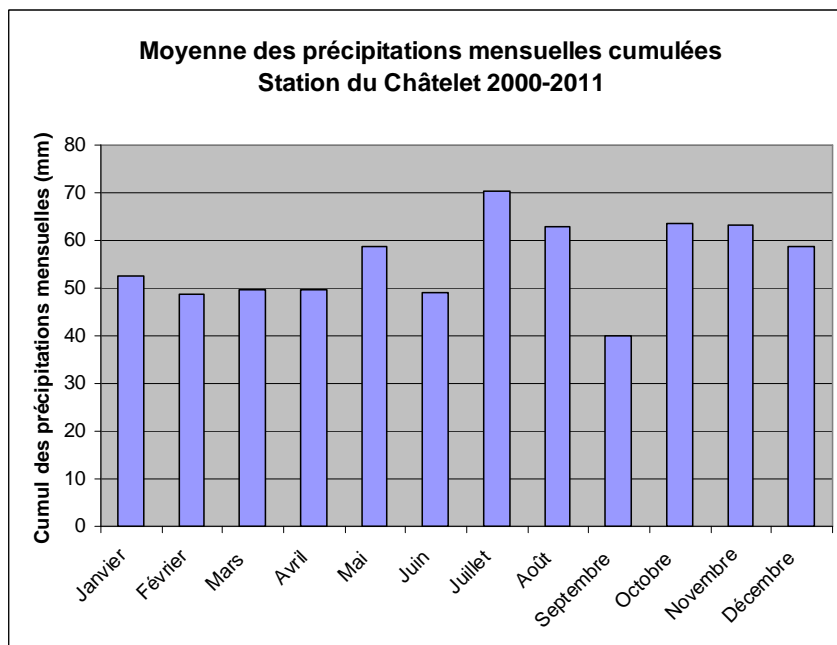
Figure 11 : Moyenne des précipitations mensuelles cumulées à Châtelet (77) sur la période 2000 – 2011 (source : Météofrance)

Le mois le plus sec est le mois de septembre avec un cumul moyen de 40 mm. Les précipitations maximales se produisent au mois de juillet avec un cumul moyen de 70 mm.

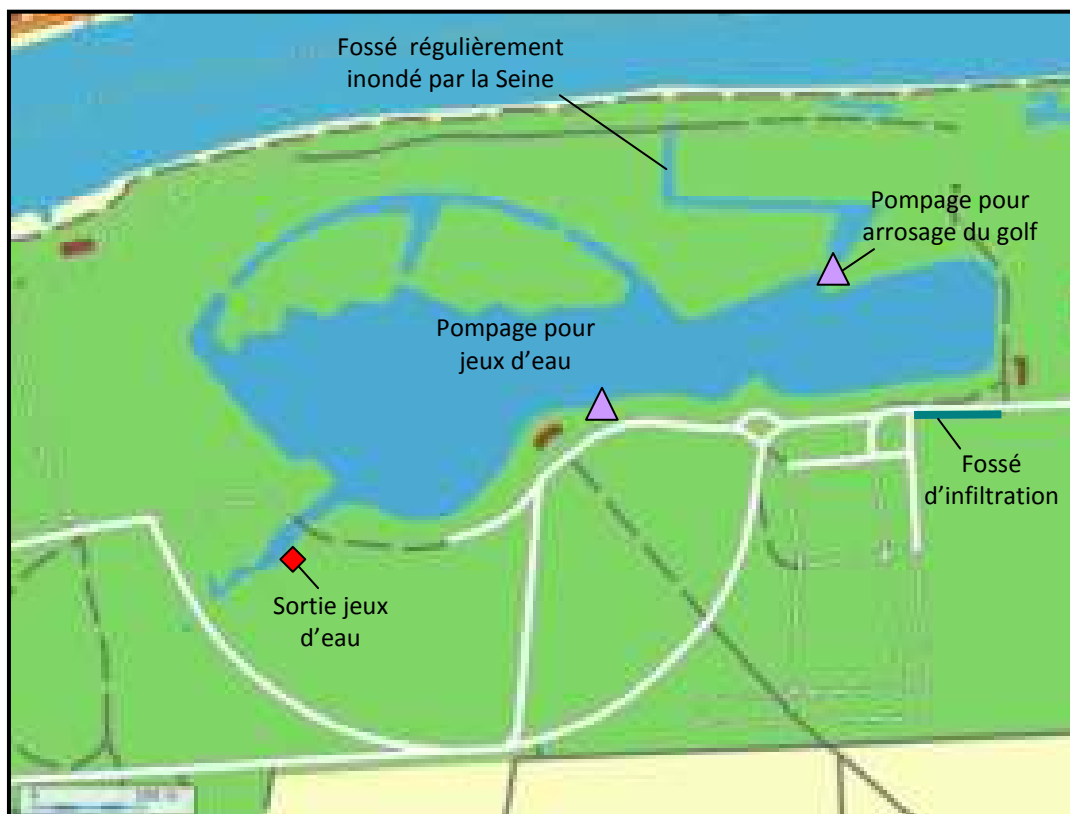
Figure 14 : Schématisation du fonctionnement hydraulique du plan d'eau

Le décor d'eau est également alimenté par de l'eau pompée dans le lac. Les eaux du décor d'eau sont ensuite redirigées vers le bassin à l'ouest de la plage du côté du pont opposé au reste du plan d'eau.

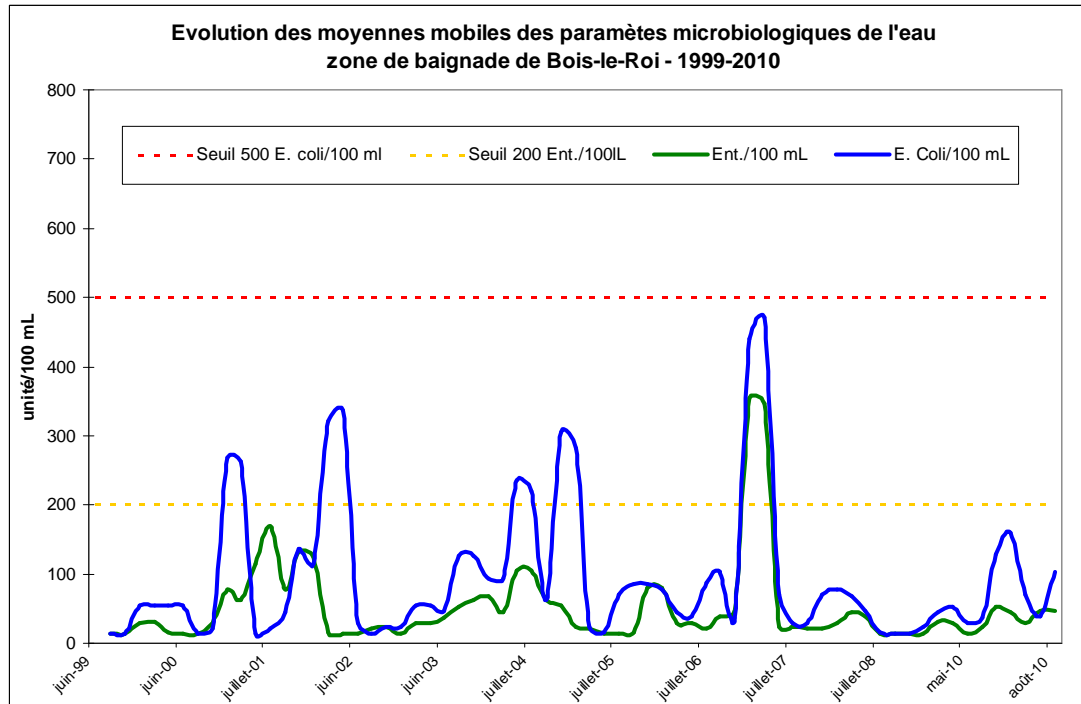
Figure 24 : Évolution des moyennes mobiles des paramètres bactériologiques Zone de baignade de Bois-le-Roi 1999- 2010

Les tendances évolutives des teneurs en germes bactériens sont représentées par le graphique suivant. Les mesures bactériologiques ayant une variance très élevée, il s'agit de l'évolution des moyennes mobiles des paramètres mesurés entre 1999 et 2010 pour *E. coli* et les entérocoques intestinaux (Ent.).

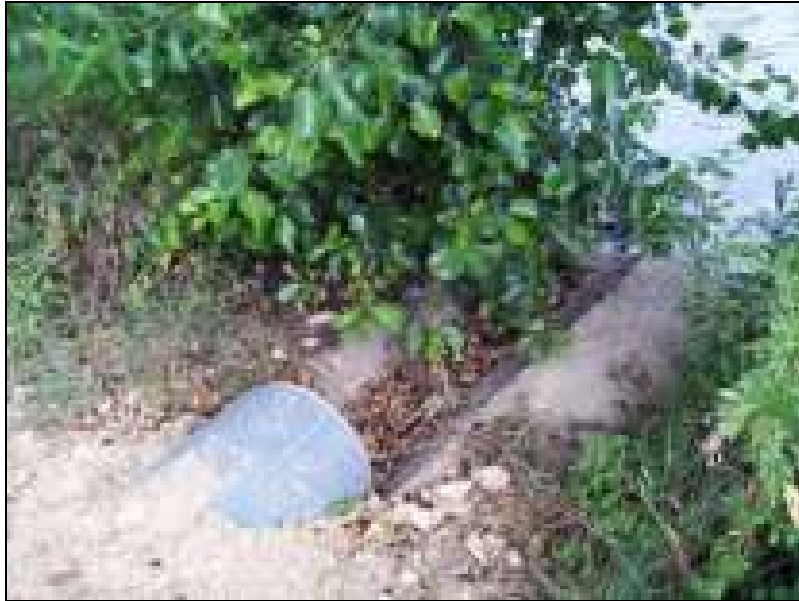
Photo 10 : Exutoire non identifié

Les visites de terrain d'août 2011 ont permis de mettre en évidence un rejet d'origine inconnue, au droit d'un chantier, situé entre le terrain de basketball et le hangar à bateaux. Il s'agit d'une canalisation en PVC se déversant dans le plan d'eau.

A chaque visite terrain, le rejet était sec, il semble provenir de la zone de travaux située en amont. La présence de feuilles mortes dans le chenal de sortie accrédite l'idée que cette conduite fonctionne rarement, voire jamais.

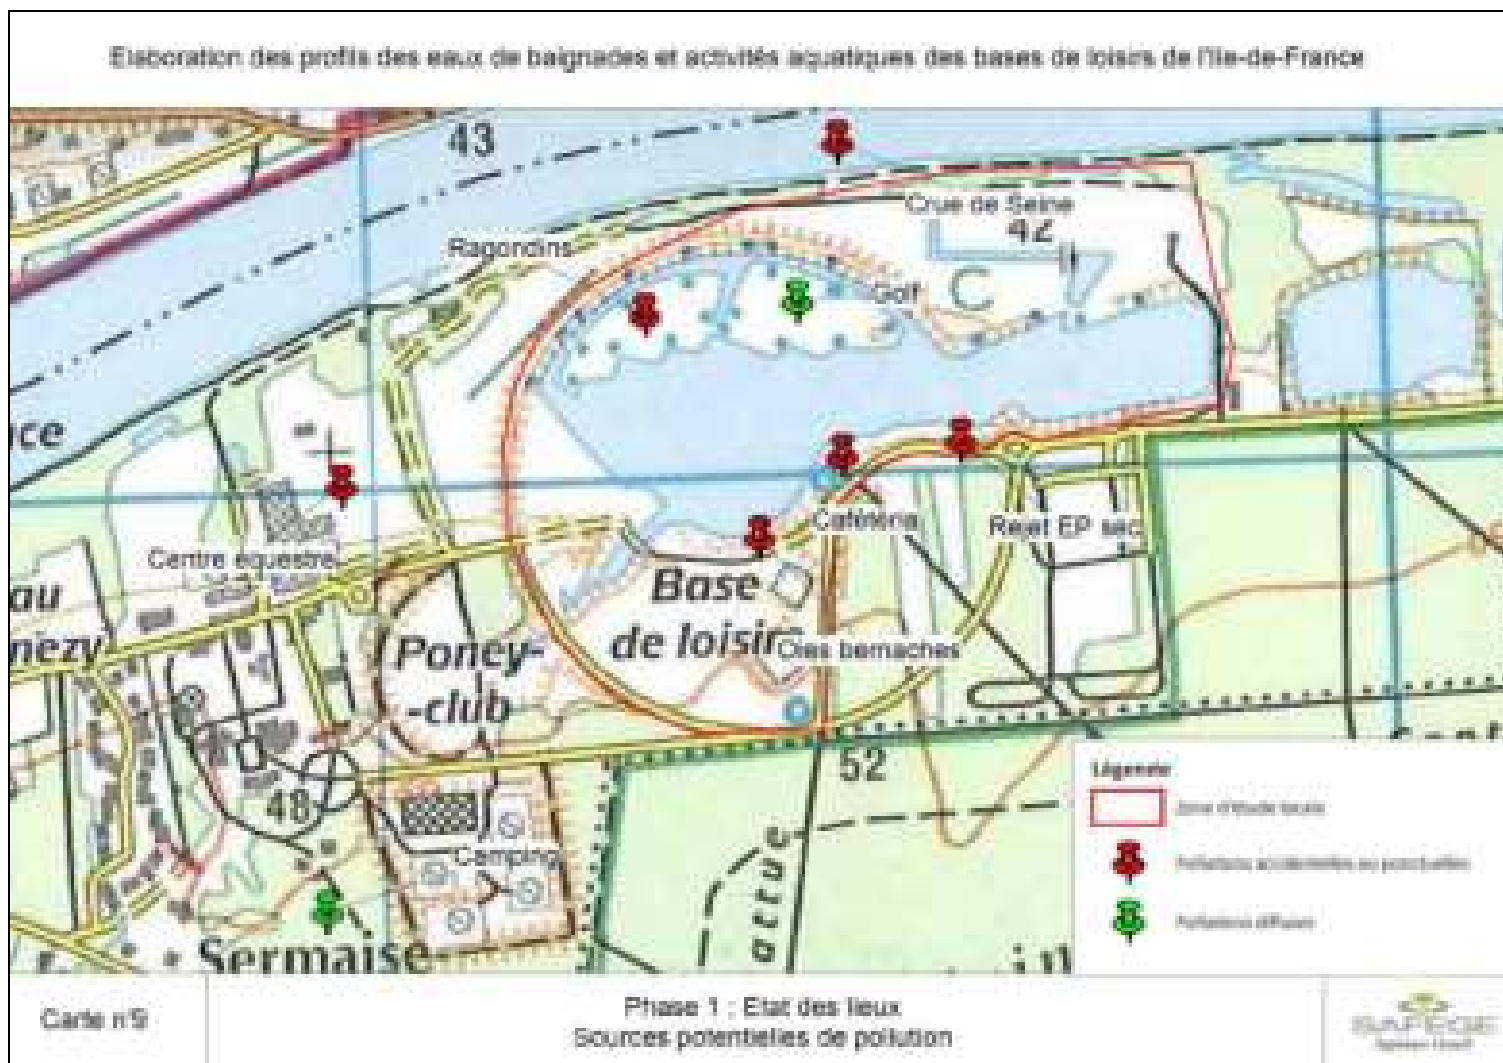
Carte 5 : Cartographie de synthèse des sources potentielles de pollution sur la zone d'étude

- Les pollutions liées à l'utilisation de pesticides ou d'engrais sur les espaces verts de la base et plus particulièrement sur les greens du golf ;
- Les germes et parasites d'origine animale (oiseaux, rongeurs, chevaux);
- Les germes d'origine humaine entraînant des maladies chez les baigneurs. Sont inclus dans cet ensemble les germes conduisant au risque de contamination interhumaine.

La carte de synthèse ci-après positionne les principales sources potentielles de pollutions sur la zone d'étude.

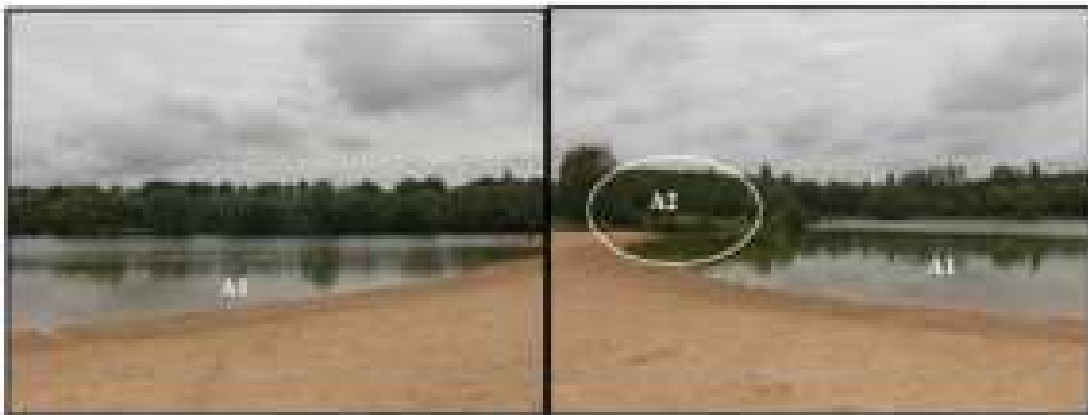
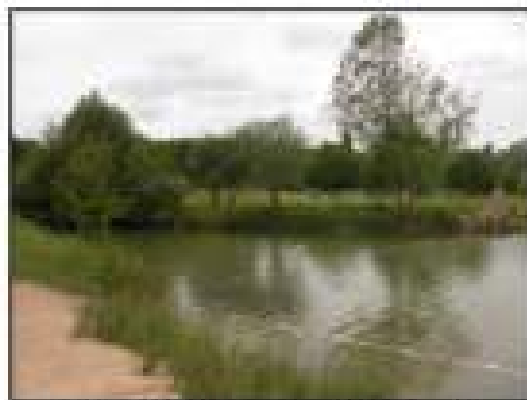
Figure 19: Localisation des sites suivis pour la recherche des cercaires

La prospection a concerné la zone de baignade (A1) mais aussi une zone hors baignade à végétation plus abondante (A2).

Vue du détail (A2) figurant sur le côté gauche de la plage

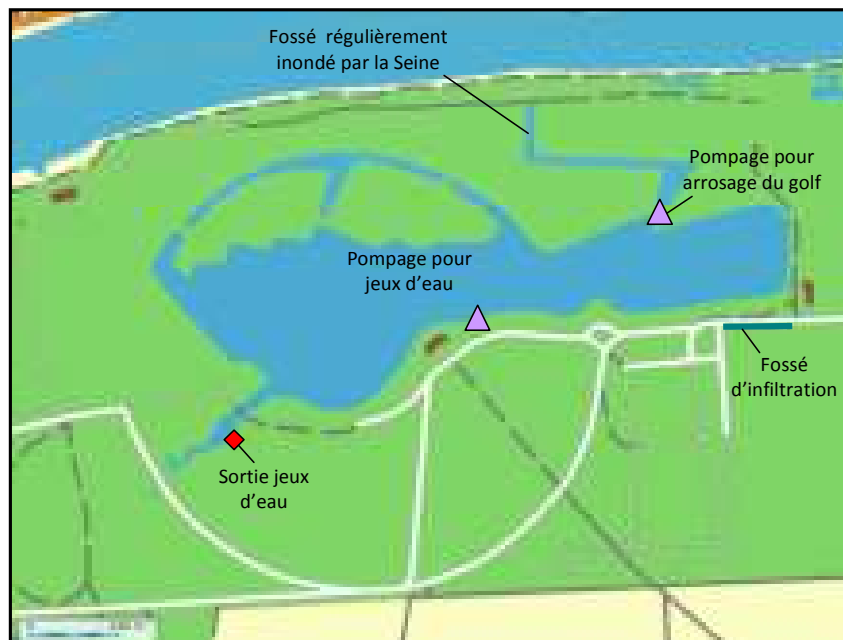
Figure 4 : Schématisation du fonctionnement hydraulique du plan d'eau

Le décor d'eau est alimenté par de l'eau pompée dans le lac, puis les eaux sont redirigées vers le bassin à l'ouest de la plage du côté du pont opposé au reste du plan d'eau, afin de réduire l'impact de cette eau sur la plage, d'une part, et d'autre part de limiter les recirculations ;

Le pompage d'eau arrosant le golf est réalisé à l'autre extrémité du plan d'eau, coté Nord (à hauteur de 6000m³/an) le reste de l'arrosage du golf étant réalisé par prélèvement dans la Seine.

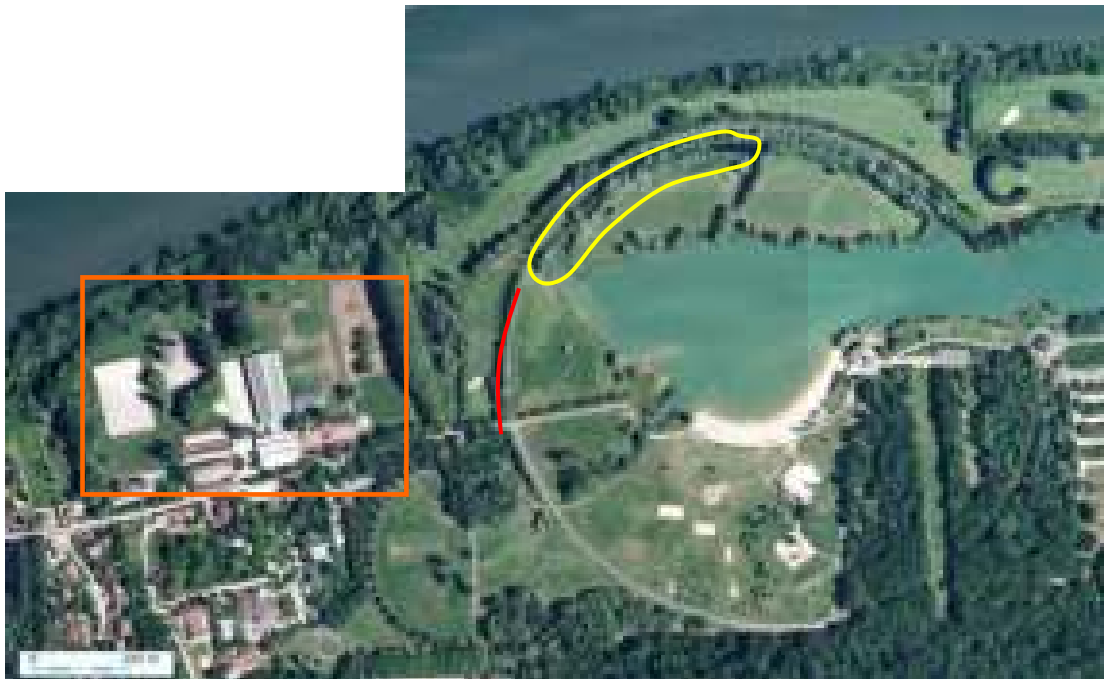
Figure 5 : Localisation du centre équestre de la BPAL de Bois-le-Roi (en orange), du secteur bordant le lac où du crottin de cheval a été retrouvé (en rouge) et du secteur de bras morts avec des végétaux morts et ragondins (jaune)

Les chevaux sont certes interdits de plage, mais ils peuvent circuler notamment sur les abords Ouest du plan d'eau, où des déjections ont été relevées. Or le chemin situé sur ce côté du plan d'eau est situé à faible distance de la zone de baignade sans être immédiatement à côté d'elle. Par ailleurs, la recirculation des eaux due aux pompes réalisées conduit à entraîner les apports polluants venant de l'Ouest vers la plage ;
