FICHE DE SYNTHÈSE

Profil de baignade de la plage « Bonne Source » - Pornichet

Profil de baignade de la plage « des Libraires » - Pornichet

Profil de baignade de la plage « Ste Marguerite » - Pornichet

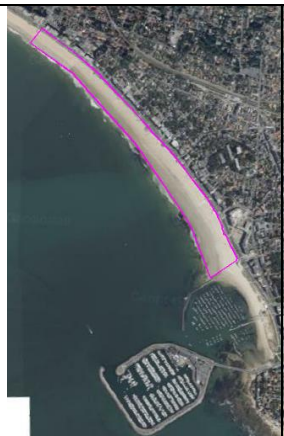
Schéma de la zone de baignade

Description de la plage

≈ 1500 m

≈ 40 m à pleine mer
