FICHE PROFIL DE BAIGNADE - Synthèse (Page 1/2)

Région :	MIDI-PYRENEES	Département :	AVEYRON (12)
Commune :	ALRANCE	Site baignade :	CANTARELLE

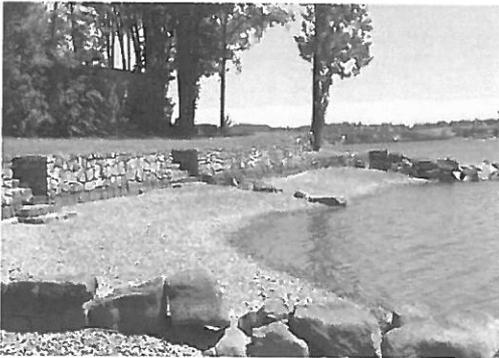
Caractéristiques physiques de la zone de baignade	Illustration	
Localisation de la plage: Partie médiane du plan d'eau

Nature des plages: Graviers - Pelouse		
Equipements et usages de la zone de baignade		
Période d'ouverture : 15 Juillet - 15 Août		
Fréquentation estimée: 10 personnes en moyenne		
Equipements sanitaires: Bloc sanitaire dans le camping		
Poste de secours: Non		
Poste de surveillance: Non		
Stationnement: Parking à l'entrée du camping		
Usages nautiques / loisirs aquatiques: pédalos, amarrage des bateaux		
Accès aux animaux: Aucune interdiction		
Autres équipements: Ponton d'amarrage, jeux pour enfants, bouldrome

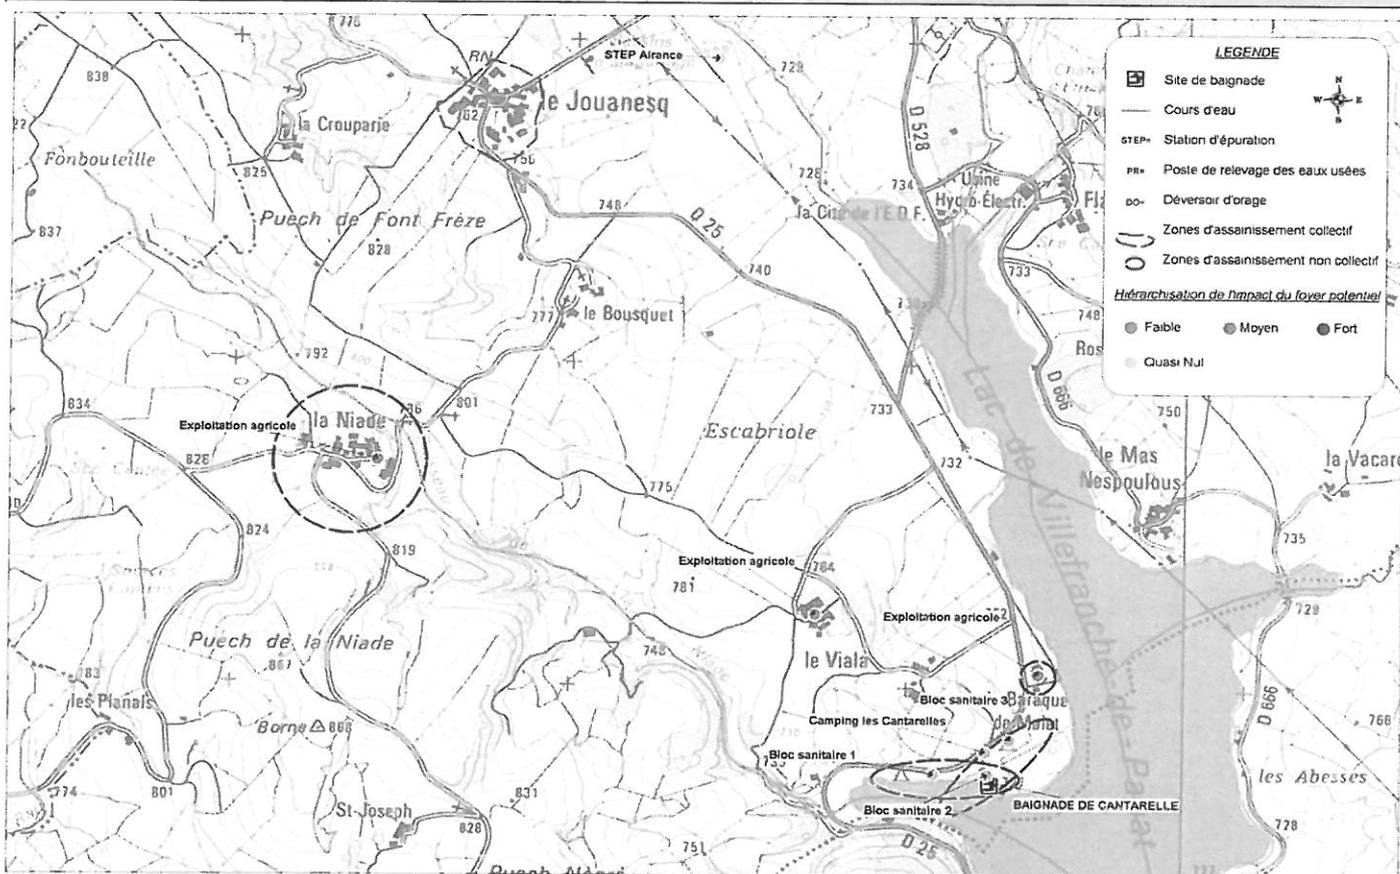
Recensement et localisation des sources potentielles de pollutions

Diagnostic			Gestion préventive des pollutions		Plan d'actions
Principaux foyers de pollution	Type des foyers de pollution	Impact	Mesures de surveillance	Indicateurs suivis	Description des principales mesures de réduction des pollutions
Assainissement non collectif	Potentiel	Quasi nul à Moyen	Contrôle du SPANC	Conformité des installations Absence de rejets d'eaux usées vers le milieu naturel	Visite de diagnostic du SPANC Réalisation des travaux préconisés pour les installations non conformes Visite de pré-saison et entretien en période estivale
Activités agricoles	Potentiel	Quasi Nul à Faible	Contrôle de l'absence de rejets	Absence de rejets et/ou de ruissellements	Eviter au maximum l'accès des bêtes aux cours d'eau secondaires ou fossés de drainage Etre vigilant lors des stockages de fumiers en plein champs Eviter les épandages en pré-saison estivale
Animaux domestiques	Potentiel		Contrôle régulier de la propreté du secteur	Absence des animaux Propreté du secteur	Mise en place d'un panneau d'information interdisant l'accès des animaux et notamment les chiens au site de baignade

Suivi quotidien du plan d'eau, couleur, transparence, température, mousses, odeurs ;
 Algues et Cyanobactéries : vigilance accrue aux éventuels changements anormaux de coloration, efflorescences et/ou irisations suspectes.
