## RAPPORT D'ETUDE N° RE/12-01-001

# Profil de la baignade du camping « Le Roumingue »

Date d'élaboration : 21 Décembre 2011

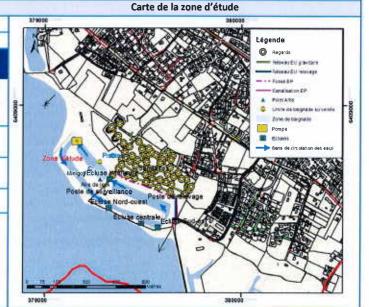
Schéma de la zone de baignade

L'eau des réservoirs est renouvelée par chasse en cours de basse mer et remplissage en cours de flot; une pompe assure la circulation des eaux entre le bassin de baignade et le reste du réservoir.
