COMMUNE DE PARTINELLO

PROFIL DE VULNERABILITE DES PLAGES Plage de CASPIU

28/02/2014

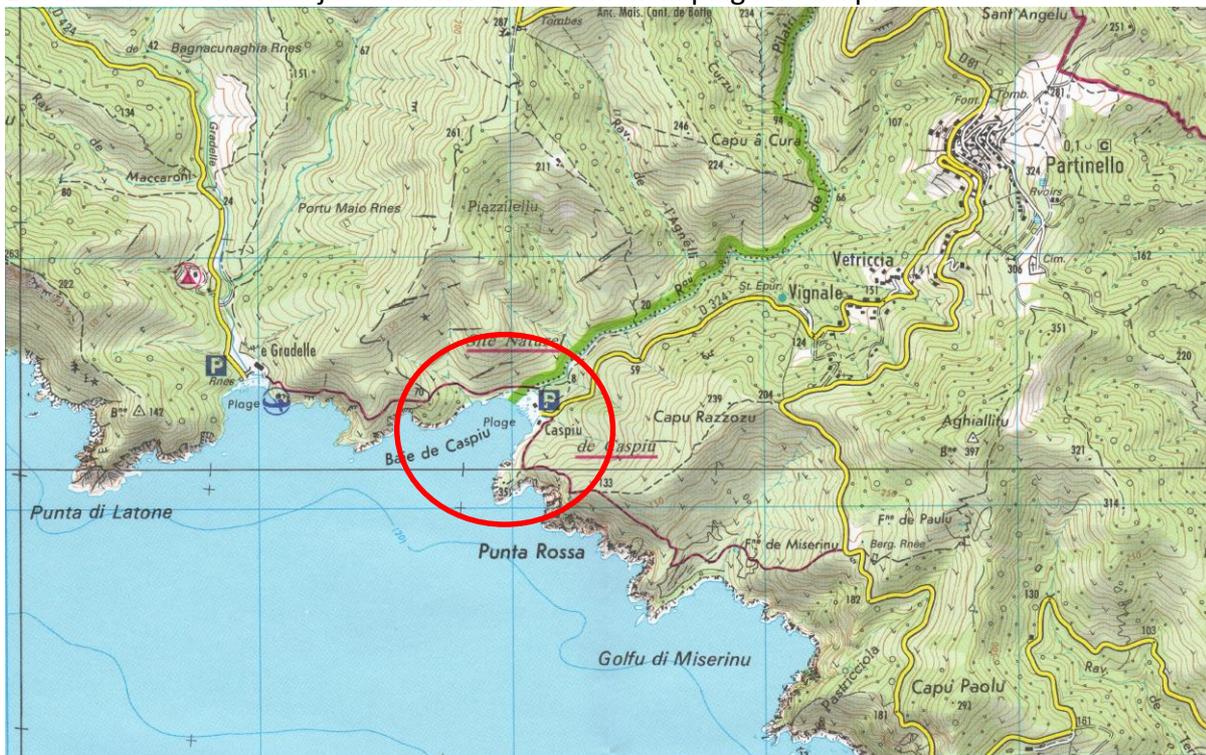
Situation géographique de la plage de Partinello (support cartographique : IGN 1/25000 é).

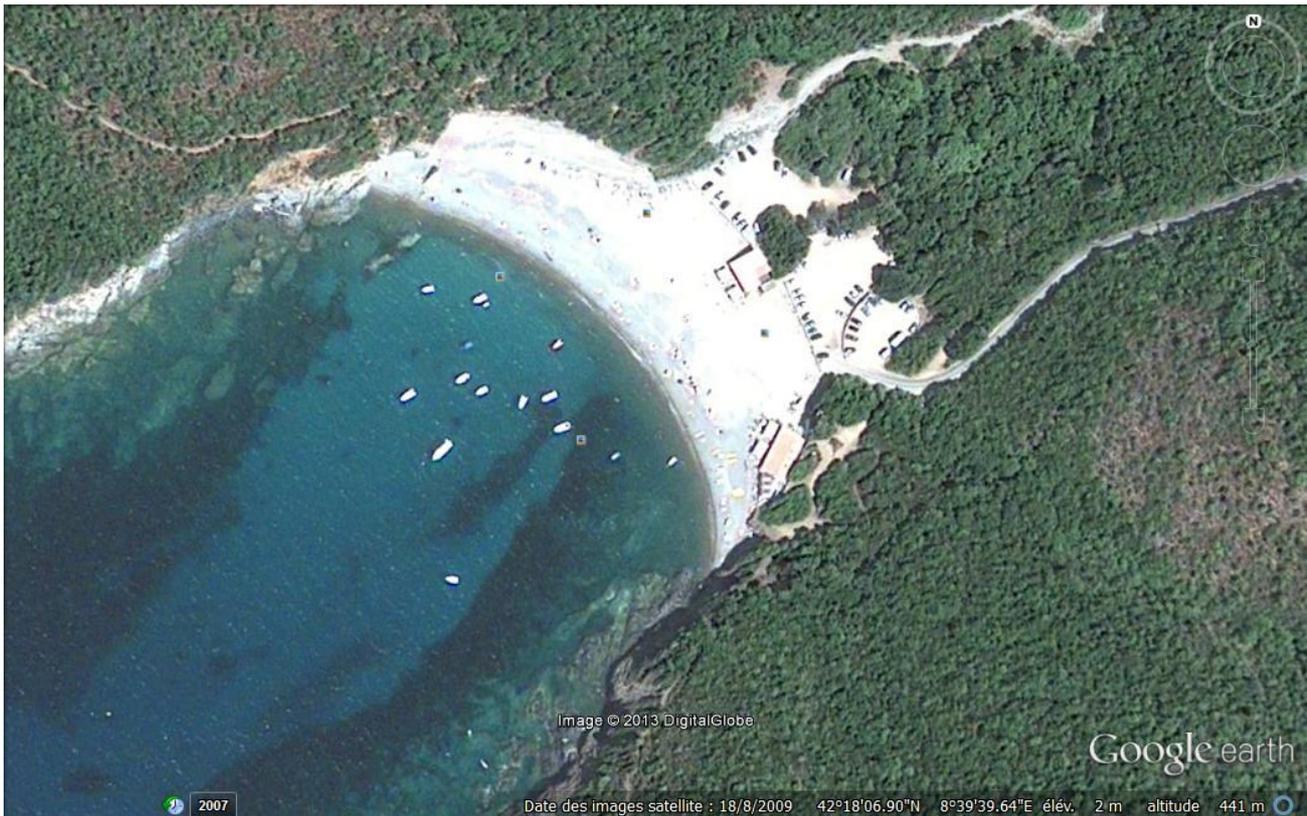
La plage de Caspiu est située dans le golfe de Caspiu ; elle est en forme d'arc de cercle et mesure environ 300 mètres de long sur 100 mètres au point le plus large.

Elle est orientée sud-ouest, plutôt face aux vents dominants et n'est pas particulièrement protégée lors des tempêtes.

Photo aérienne de la plage de Partinello avec orientation (Google Earth)

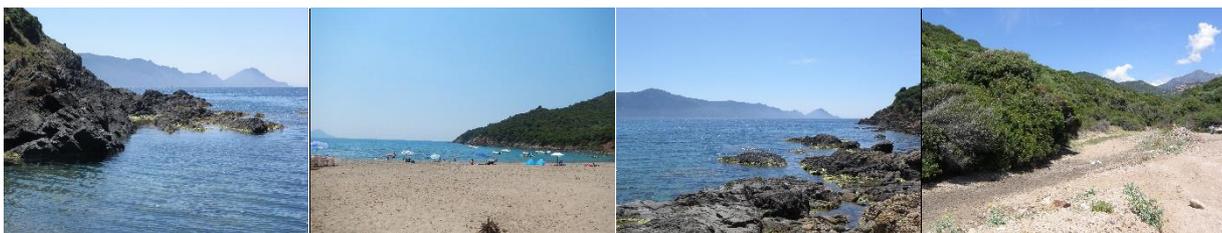
La plage est globalement composée de sable de graviers et de galets, encadrée de chaque côté par des rochers généralement immergés, et l'on trouve une partie plutôt caillouteuse dans le lit du ruisseau du Pilatri situé à droite (face à la mer) qui était à sec lors de notre passage.

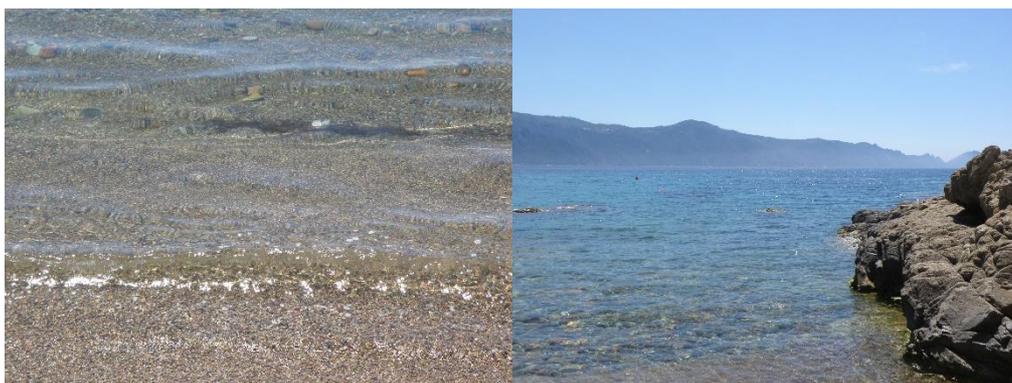
La nature du sable et des rochers permet d'obtenir une très bonne transparence de l'eau hors des périodes où la mer est agitée.

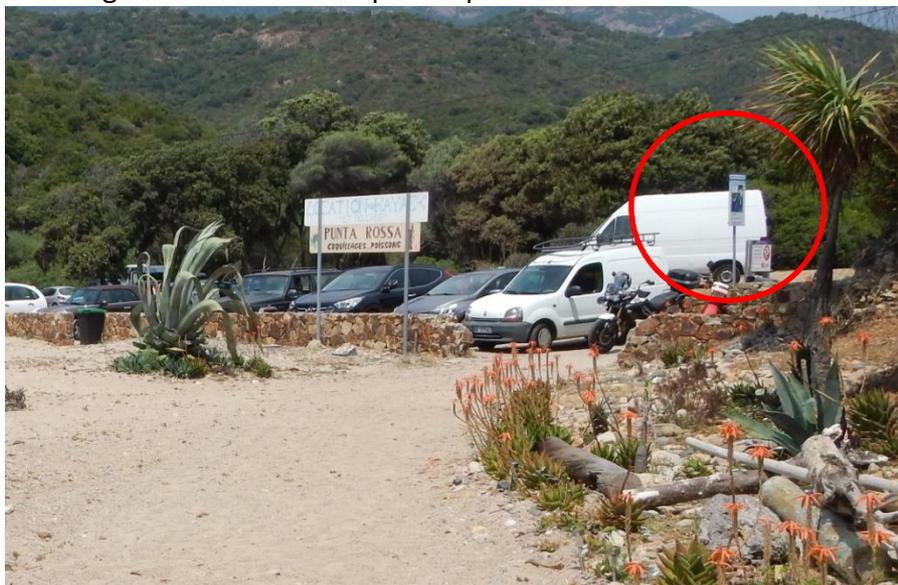
Entrée de la plage avec panneau de signalisation conformément à l'arrêté

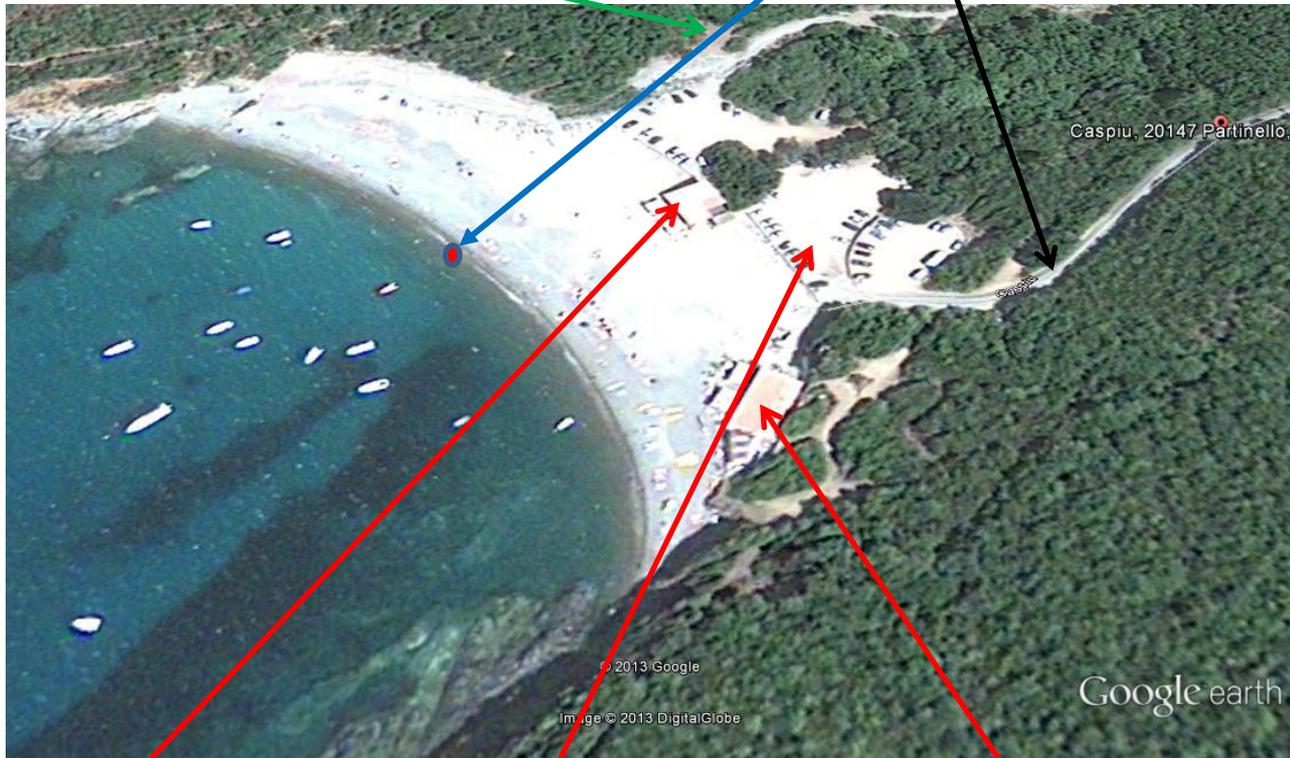
Ci-dessous une vue aérienne de la plage de Caspiu (Google Earth)

Ruisseau de Pilatri

Point de prélèvement ARS

Route d'accès

Restaurant U Caspiu

Entrée et Parking

Restaurant et location de Bateaux Punta Rossa

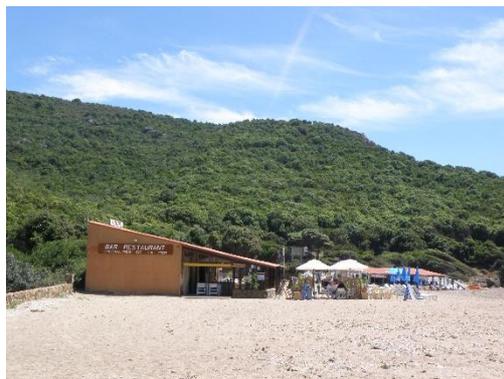
Restaurant U Caspiu :

Mr Battais le propriétaire nous a transmis les factures des travaux qu'il a fait réaliser en juin 2012 pour refaire son système d'assainissement.

Nous n'avons pas retrouvé de plan ni de traces précises sur place des ouvrages installés, néanmoins sur la facture on retrouve l'achat d'une fosse toutes eaux préfabriquée de marque SEBICO de 5000 litres, avec une rehausse et des éléments de protection en maçonnerie.

Nous n'avons pas récupéré d'éléments sur le système d'infiltration mis en place qui est installé d'après Mr Battais sous le parking en terre.

- Contrôler les caractéristiques techniques de ces deux systèmes d'épuration non collectif, de vérifier les possibilités et les capacités d'infiltration des drains en place et du terrain récepteur.

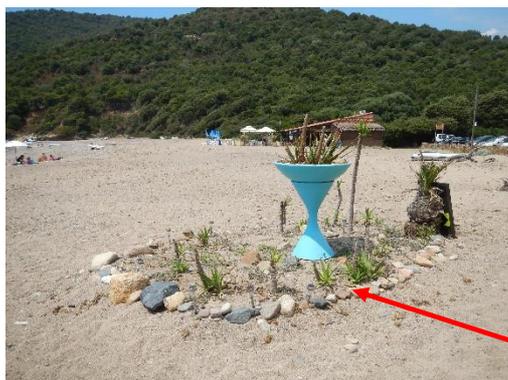
Fosse septique

Nous avons rencontré la propriétaire du restaurant Mme Gayet qui nous a précisé que sa fosse septique était installée sous un massif près du restaurant sur la plage.

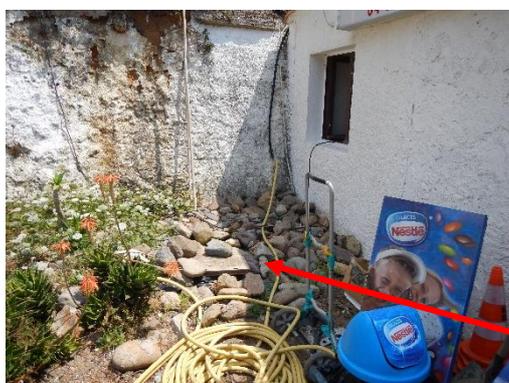
Bac à graisses

Que son installation comportait un bac à graisse vidé régulièrement situé près des cuisines, mais qu'elle ne savait pas où se situait la zone d'infiltration de la fosse septique.

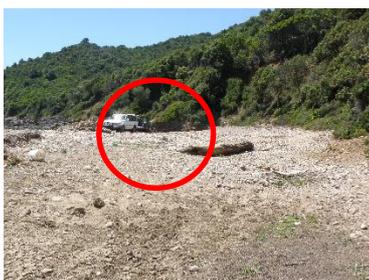
Le vrai risque potentiel concerne le rejet de la station d'épuration décrit plus haut et la possibilité de trouver en amont de la plage des rejets d'eaux usées individuels se rejetant directement dans le ruisseau ; ainsi que la présence de véhicule à moteur à priori circulant à certains moments dans le lit du ruisseau.

Le risque existe donc mais néanmoins au vu des résultats d'analyse décrits plus haut il semble qu'il soit limité ; le ruisseau doit néanmoins faire l'objet d'une surveillance continue conformément aux orientations présent dans le cadre du SDAGE.

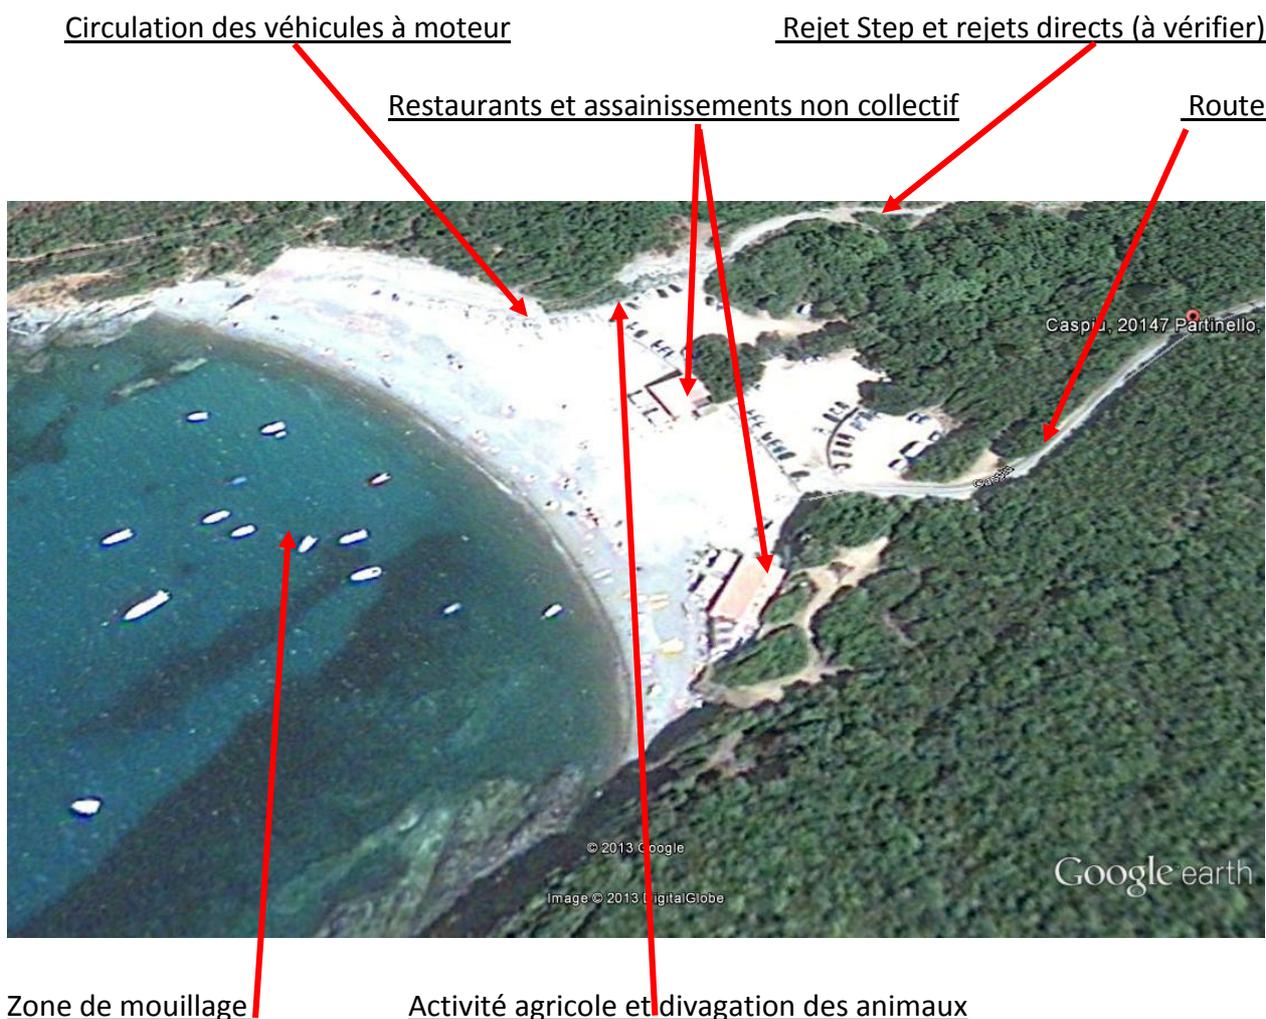
On trouvera ci-après une représentation cartographique des principales sources de pollution identifiées sur le bassin versant de la plage de Caspiu.

Cartographie des sources potentielles de pollution à proximité immédiate de la plage
