# PLAN D'EAU DE CHAMPS-SUR-MARNE

Profil de Baignade réalisé en application de la directive réglementaire 2006/7 CE du  
Parlement Européen

Profil de vulnérabilité de la baignade sur le plan d'eau

VERSION N°2 – Novembre  
2016

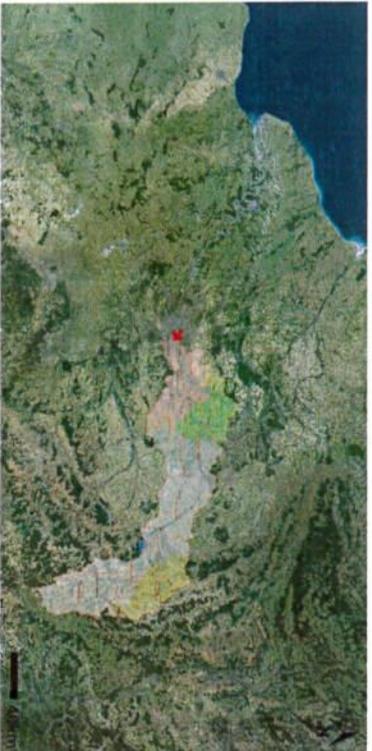
Figure 1. bassin versant de la Marne à l'échelle du tiers Nord de la France. La flèche rouge indique la localisation du plan d'eau de Champs sur Marne

Le bassin versant de la Marne est très étendu comme on peut le constater sur les figures suivantes (Figure 1&2) :

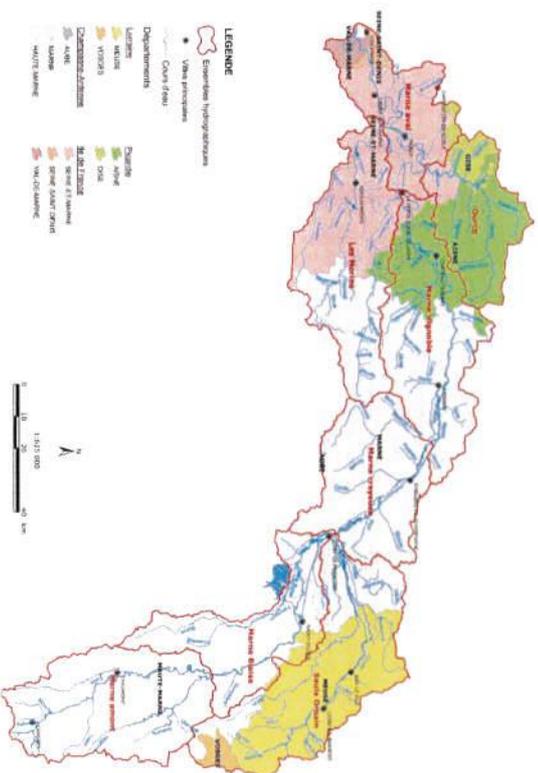
Figure 2. le bassin versant de la Marne à l'échelle des dix départements qui le composent

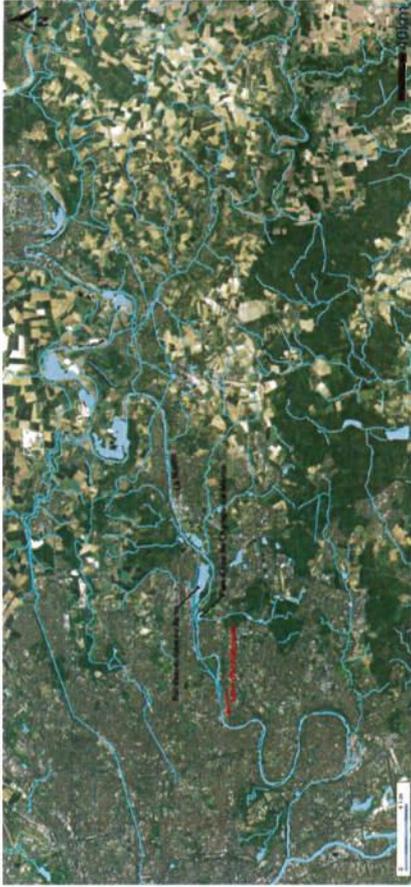
Figure 3: situation du plan d'eau de Champs sur Marne dans son environnement hydrographique

A l'examen de ces schémas, il paraît illusoire de prétendre réaliser une étude exhaustive du bassin versant (Figure 3). Par ailleurs, l'utilité de celle-ci serait discutable dans le contexte de cette étude. Il est beaucoup plus pertinent de s'attacher aux relations existant entre les diverses masses d'eau (nappe alluviale, ruisseaux périphériques) en lien avec leurs qualités respectives afin de mettre en évidence un éventuel impact sur le fonctionnement du milieu.

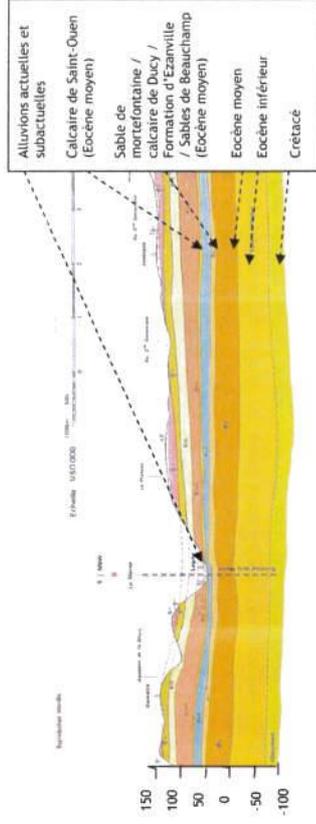
Figure 4: coupe géologique du secteur de Champs sur Marne (source BRGM)

La structuration des diverses strates qui composent ce faciès géologique peut être schématisée comme suit (Figure 4).

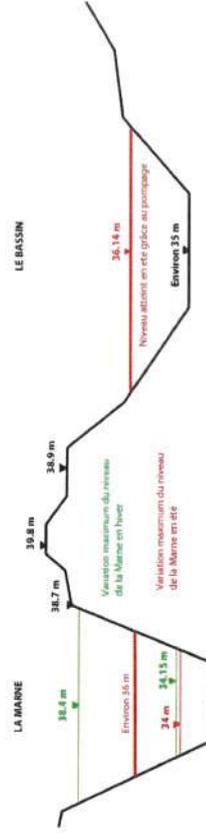
Figure 5: evolution saisonniere des niveaux d'eau de la Marne et de la grande baignade

Par ailleurs, il existe une influence forte du niveau de la Marne sur celui de l'aquifère sous-jacent (Figure 5). Cette relation est perceptible au travers des variations saisonnières qui affectent le niveau du plan d'eau, et qui amplifient les effets du déséquilibre hydrique lié à l'évaporation. Ainsi, est-il nécessaire d'avoir recours à un pompage estival pour conserver un niveau d'eau compatible avec la pratique des activités nautiques, et notamment de la baignade.

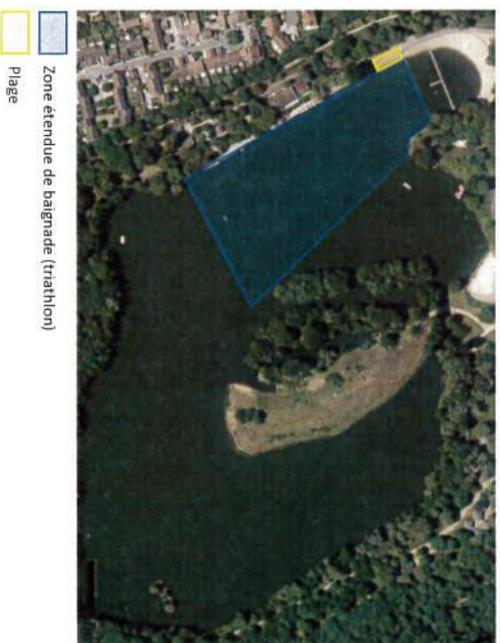
Figure 6: Localisation de la plage et de la zone de baignade

A l'entrée de la zone de baignade, une plage de sable fin d'une superficie de 450m<sup>2</sup> (30mX15m) est déjà en place. L'accès même à la baignade se fait au niveau de la berge par une faible pente (6%).

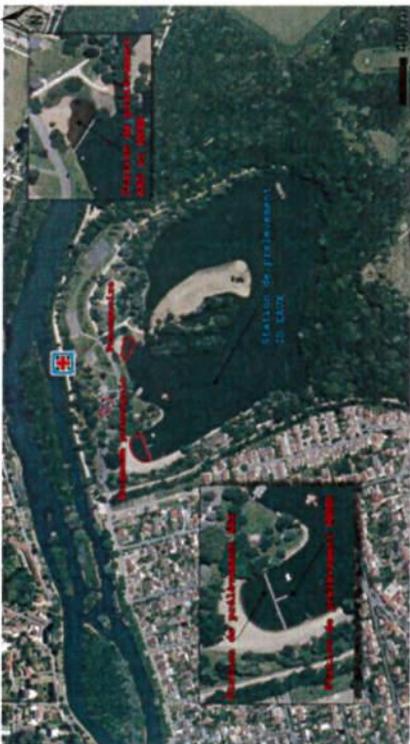
Figure 7: localisation de la station de prélèvement

La station suivie est située au centre du plan d'eau (Figure 7). Les prélèvements sont réalisés depuis une embarcation. L'utilisation d'une bouteille à prélèvement intégré pour la collecte du phytoplancton permet de disposer d'une vision précise de l'évolution de ce compartiment. Cette représentativité a été en outre validée par le suivi d'autres stations sur le plan d'eau.

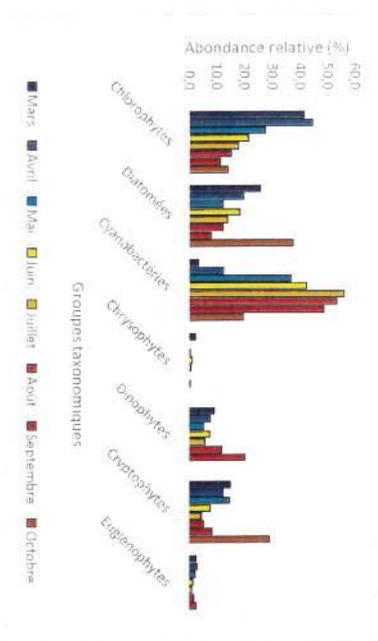
Figure 8: représentation graphique de l'abondance moyenne mensuelle des familles phytoplanctoniques (%) des eaux du lac entre 2006 et 2016

- Les diatomées sont dominantes dans les eaux froides (hiver et début du printemps) (Tableau 6 & Figure 8). Ces algues sont maintenues en suspension par le brassage de l'eau alors que leur squelette siliceux (le frustule) les amène à sédimenter ;

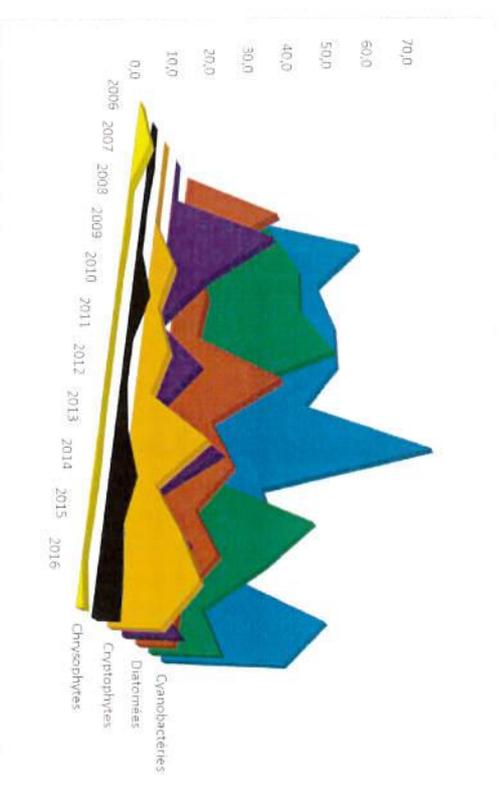
Figure 9: représentation graphique de l'abondance moyenne annuelle des familles phytoplanctoniques (%) des eaux du lac

Malgré ces tendances et successions, on observe une forte variabilité interannuelle des familles, surtout au sein des peuplements de cyanobactéries et de chlorophytes (écart type respectif de 14,6 et 12,7). Notons également une augmentation progressive de l'abondance des cryptophytes depuis 2008. (Tableau 7 & Figure 9)

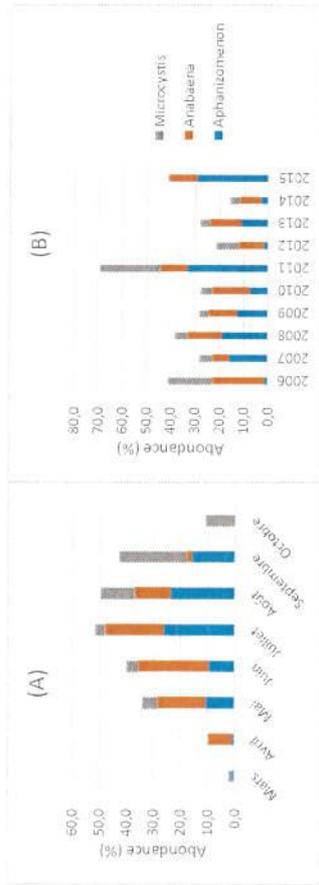
Figure 10: abondance relative totale mensuelle (A) et annuelle (B) des trois taxons cyanobactériens dominants (*Aphanizomenon*, *Anabaena* et *Microcystis*)

En ce qui concerne les cyanobactéries, 12 genres ont été identifiés, trois d'entre eux étant nettement majoritaires (*Aphanizomenon*, *Anabaena* et *Microcystis*), leur abondance totale étant illustrée dans la Figure 10. *Aphanizomenon* et *Anabaena* sont des cyanobactéries fixatrices d'azote atmosphérique, adaptées à des milieux carencés en azote. Ces redoutables compétiteurs phytoplanktoniques sont capables de proliférer à lorsque le phosphore n'est pas limitant dans l'eau et en l'absence d'azote dissous en formant des efflorescences. *Microcystis* est en revanche un organisme qui ne peut s'affranchir de l'azote dissous, et il s'implante donc en général dans un second temps, lorsque la décomposition des captatrices d'azote gazeux remobilise des nutriments. Ces trois taxons présentent en commun un potentiel toxique connu.

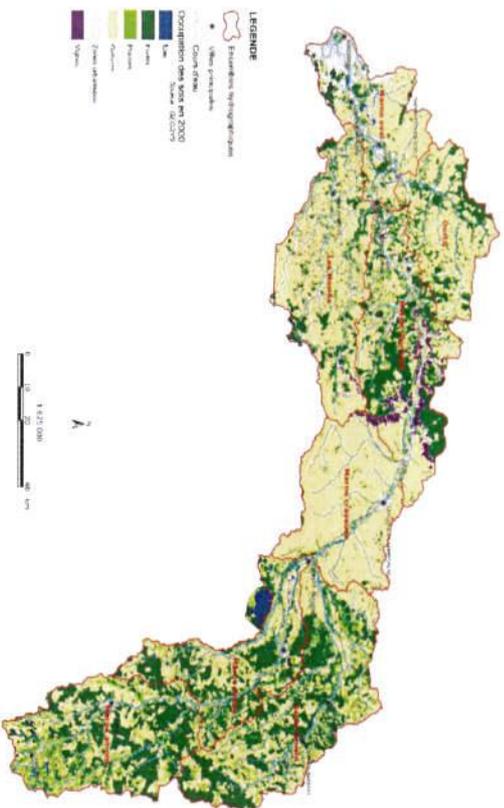
Figure 11: occupation des sols à l'échelle du bassin versant

Le schéma ci-dessous (Figure 11) illustre bien l'importance des activités agricoles sur le bassin versant. Celles-ci sont à l'origine de l'enrichissement du milieu via l'utilisation d'engrais. Ce sont les composés azotés qui migrent le plus aisément à travers les sols, le phosphore ayant au contraire tendance à s'y fixer. Compte tenu des relations existant d'une part entre la Marne et son aquifère alluvial, et de ce dernier avec le plan d'eau d'autre part, il est incontestable que l'on recense à ce niveau un facteur de déséquilibre par dynamisation de la chaîne trophique.

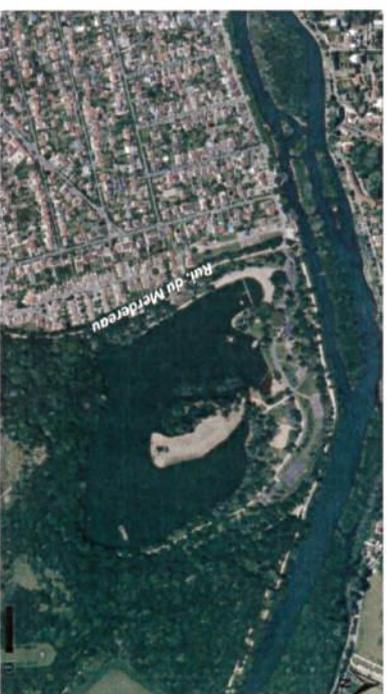
Figure 12: mosaïque de zones urbanisées et d'espaces verts en périphérie immédiate du plan d'eau

Les eaux pluviales du contexte amont sont drainées par le ruisseau du Merdereau qui jouxte le site et se jette dans la Marne au droit de la base (Figure 12).

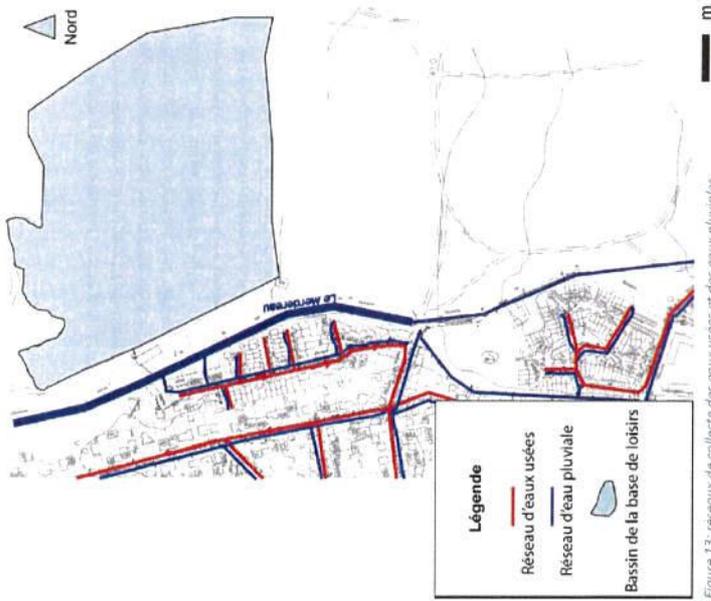
Figure 13: réseaux de collecte des eaux usées et des eaux pluviales

La structure de ce réseau est précisée dans le schéma suivant (Figure 13) :

En lien toujours avec les impacts sanitaires enregistrés sur les baignades, le réseau de collecte des eaux usées de la base de loisirs a fait l'objet d'une inspection complète en 2013, des caméras ayant été mobilisées pour permettre un diagnostic exhaustif. Cette mission a permis de valider le bon état du réseau.

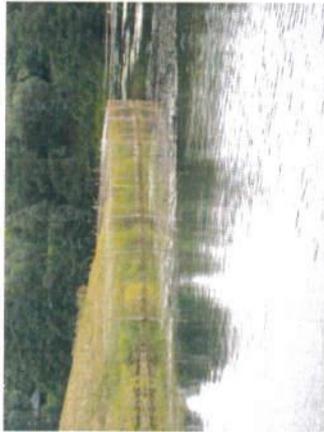
Photo 1: hélophytes protégées de la prédation par des grillages métalliques

Toujours au niveau de l'île, une ceinture d'hélophytes d'une longueur de 150m a été mise en place, afin de limiter mécaniquement et biologiquement les apports de nutriments issus des fientes dans le lac. La portée de ce type de mesure ne paraît pas mesurable à une échelle proche si l'on considère l'état des réserves en nutriments au sein du plan d'eau lui-même.
