Profil d'eau de baignade : Chanterenne, Crots (05)

Date d'élaboration du profil : mars 2014

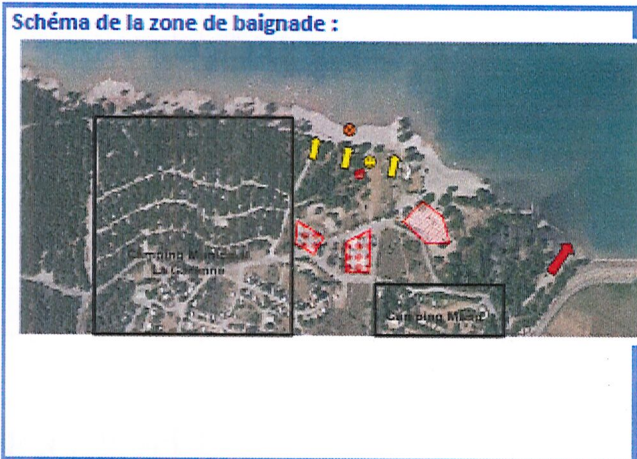
Point de prélèvement ARS		Surverse pluvial
	Parking		Infrastructures
	Cours d'eau et pluvial		Accès plage
	Poste de relevage		Zone de mouillage
			Poste de secours

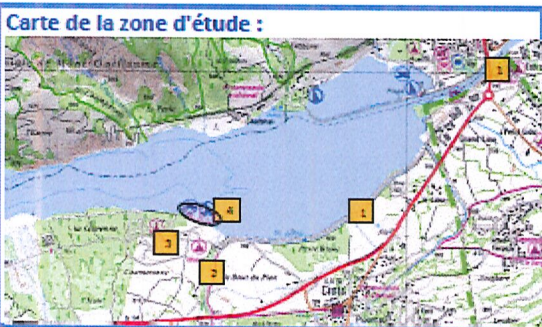
Principaux axes de communication
	Réseau hydrographique
	Zone de baignade
	Principale source de pollution avec indicateur

Indicateur carte	Sources	Impact	Distance de la zone de baignade	Indicateurs suivis et seuils d'alerte	Procédures	Mesures de gestion préventive associées	Mesures de réduction des pollutions
1	Dysfonctionnement système assainissement Embrun	Important	DO 2 km STEP 2,6 km	Surverse du DO By-pass STEP d'Embrun	Fermeture plage 24h à 72h Campagne analyses bactériologiques	Mise en place d'une télésurveillance des PR Contrôle des surverses d'eau brute et de la qualité des rejets	Traitement de la panne (si matérielle)
2	Ruissellement	Significatif	0 m	Pluie > 30 mm et débit Durance > 150 m3/s	Fermeture plage 24h Campagne d'analyses bactériologiques	Mise en place et gestion d'un pluviomètre enregistreur	Repérage des rejets directs ou mauvaises connexions eaux usées / eaux pluviales
3	ANC Chanterenne	Important	100 m				Mise en conformité de l'installation
4	Fréquentation de la plage	Faible	0 m			Toilettes, information des plagistes
