Profil de vulnérabilité des eaux de baignade

Date de révision du profil : Janvier 2018
Prochaine révision du profil : Janvier 2022

Baignade Centre plage Equihen - Plage

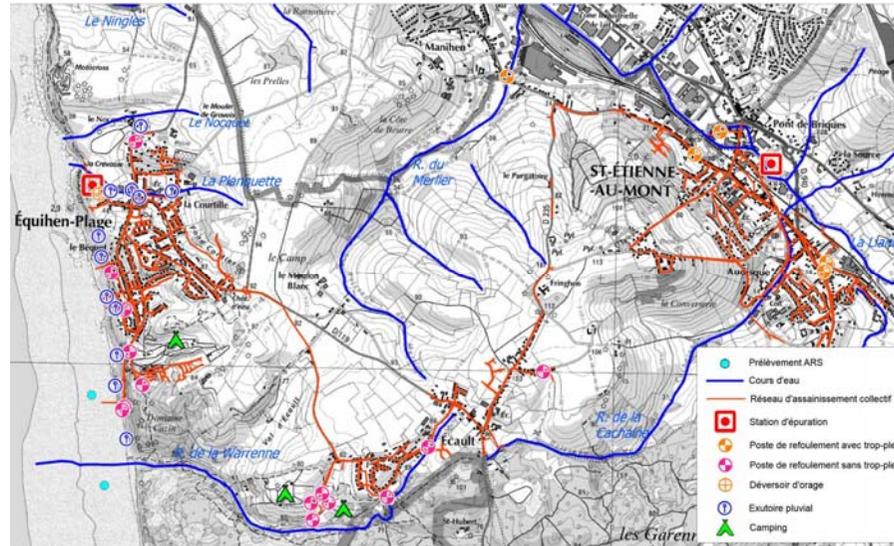
Localisation de la baignade et des principales sources de contamination

Rejets	Périmètre	Type de pollution	Fréquence	Débit	Note
Ruisseau de la Warrenne	Immédiat (3)	Risque faible : en cas de fortes précipitations (1) Risque possible : drainage du bassin versant agricole (2) Risque possible : si forte pluie, EP parasitées par EU (2)	Continu (3)	Moyen (2)	36
Ruisseau de la Planquette	Immédiat (3)	Risque faible : en cas de fortes précipitations ou de dysfonctionnement de STEP en amont (1) Risque possible : drainage du bassin versant (2) Risque possible : si forte pluie, EP parasitées par EU (2)	Continu (3)	Moyen (2)	36
Ruisseau du Nocquet	Immédiat (3)	Risque faible : en cas de fortes précipitations (1) Risque possible : drainage du bassin versant agricole (2) Risque possible : si forte pluie, EP parasitées par EU (2)	Continu (3)	Moyen (2)	36
2 Trop pleins en amont de STEP	Immédiat (3)	Risque probable : en cas de panne, fonctionnement du trop-plein en cas de pluie (3)	Ponctuel (2)	Faible (1)	18

11 Rejets pluviaux sur Equihen	Immédiat (3)	Risque possible : contamination classique par précipitations (2)	Ponctuel (2)	Faible (1)	12
3 Rejets pluviaux sur Ecault	Rapproché (2)	Risque possible : contamination classique par précipitations (2)	Ponctuel (2)	Faible (1)	8
Agriculture	Rapproché (2)	Risque modéré : lessivage des zones d'élevage (2)	Rare (1)	Faible (1)	4
Station d'épuration	Immédiat (3)	Risque faible : dysfonctionnement (1)	Exceptionnel (1)	Faible (1)	3
PR sans trop-plein	Immédiat (3)	Risque faible : dysfonctionnement ou forte pluie (1)	Exceptionnel (1)	Faible (1)	3
Campings d'Equihen et Ecault	Immédiat (3)	Risque faible : si forte pluie et inversion branchement (1)	Exceptionnel (1)	Faible (1)	3

1. Continuer les mesures de qualité des eaux des cours d'eau Warrenne et Planquette.
2. Contrôle et mise en conformité des branchements des habitations et des campings sur Equihen et Ecault
3. Amélioration des traitement de la station d'épuration d'Equihen
4. Maîtrise des rejets pluviaux sur Ecault, vérifier les branchement EU / EP
5. Audit auprès des élevages et terrains agricoles en amont du BV
