PROFIL DE BAIGNADE DE L'ETANG DE HIRBACH

Titre du rapport : **Profil de Baignade de l'Etang de Hirbach à Holving**

Référence : **PWE1909**

Date : **Mai 2019**

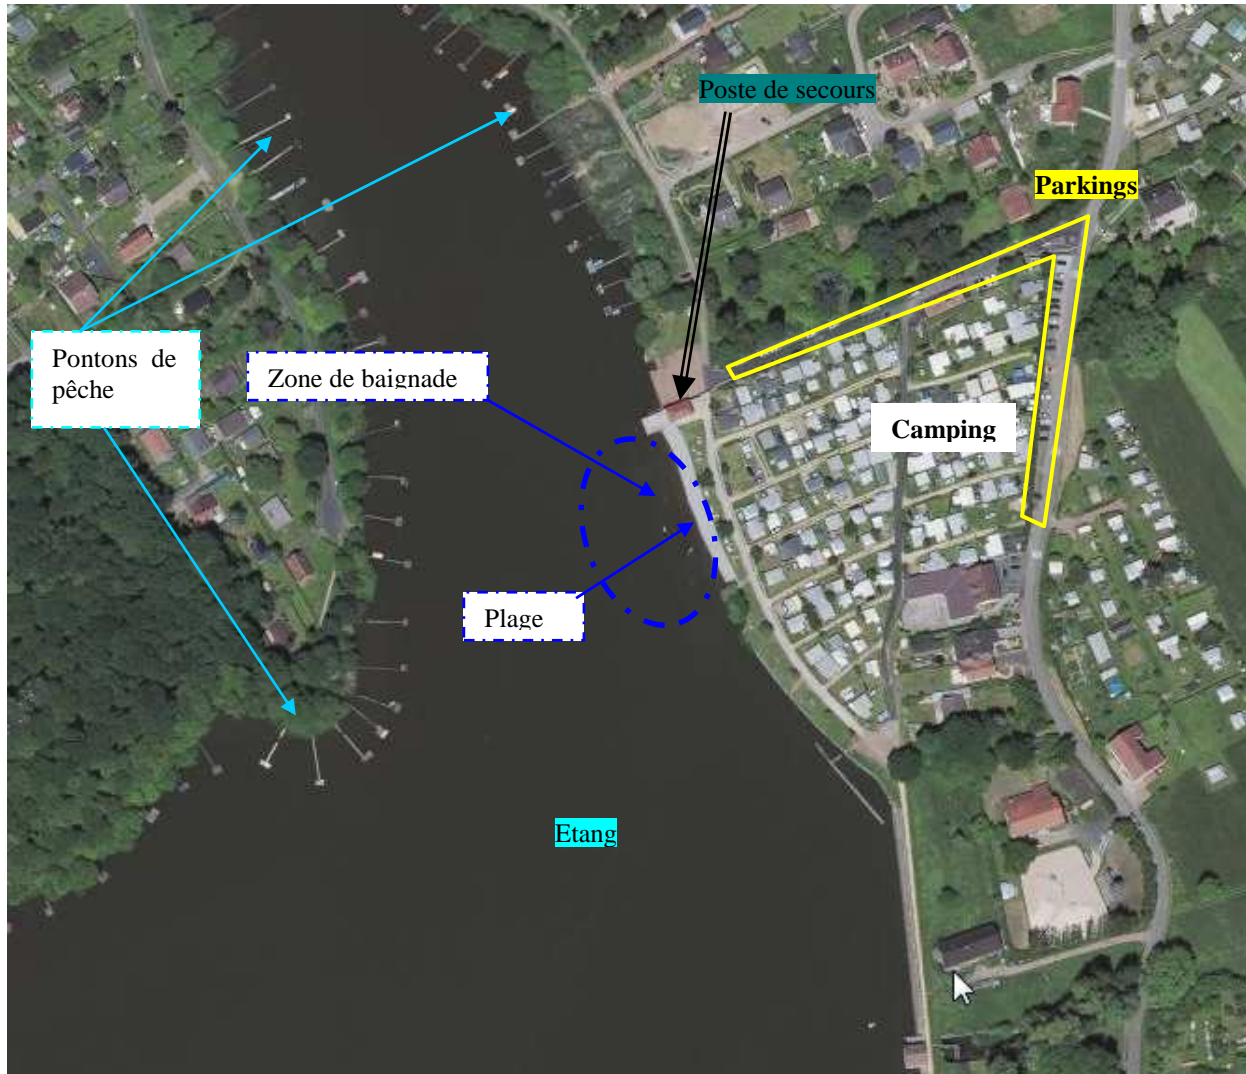
La zone de baignade est protégée du léger mouvement de l'eau par le poste de secours et de surveillance qui avance dans l'eau.

Localisation de la zone de baignade

La zone de baignade se situe au sud du poste de secours qui abrite également les sanitaires. La digue se situe à une cinquantaine de mètres au sud de la zone de baignade.

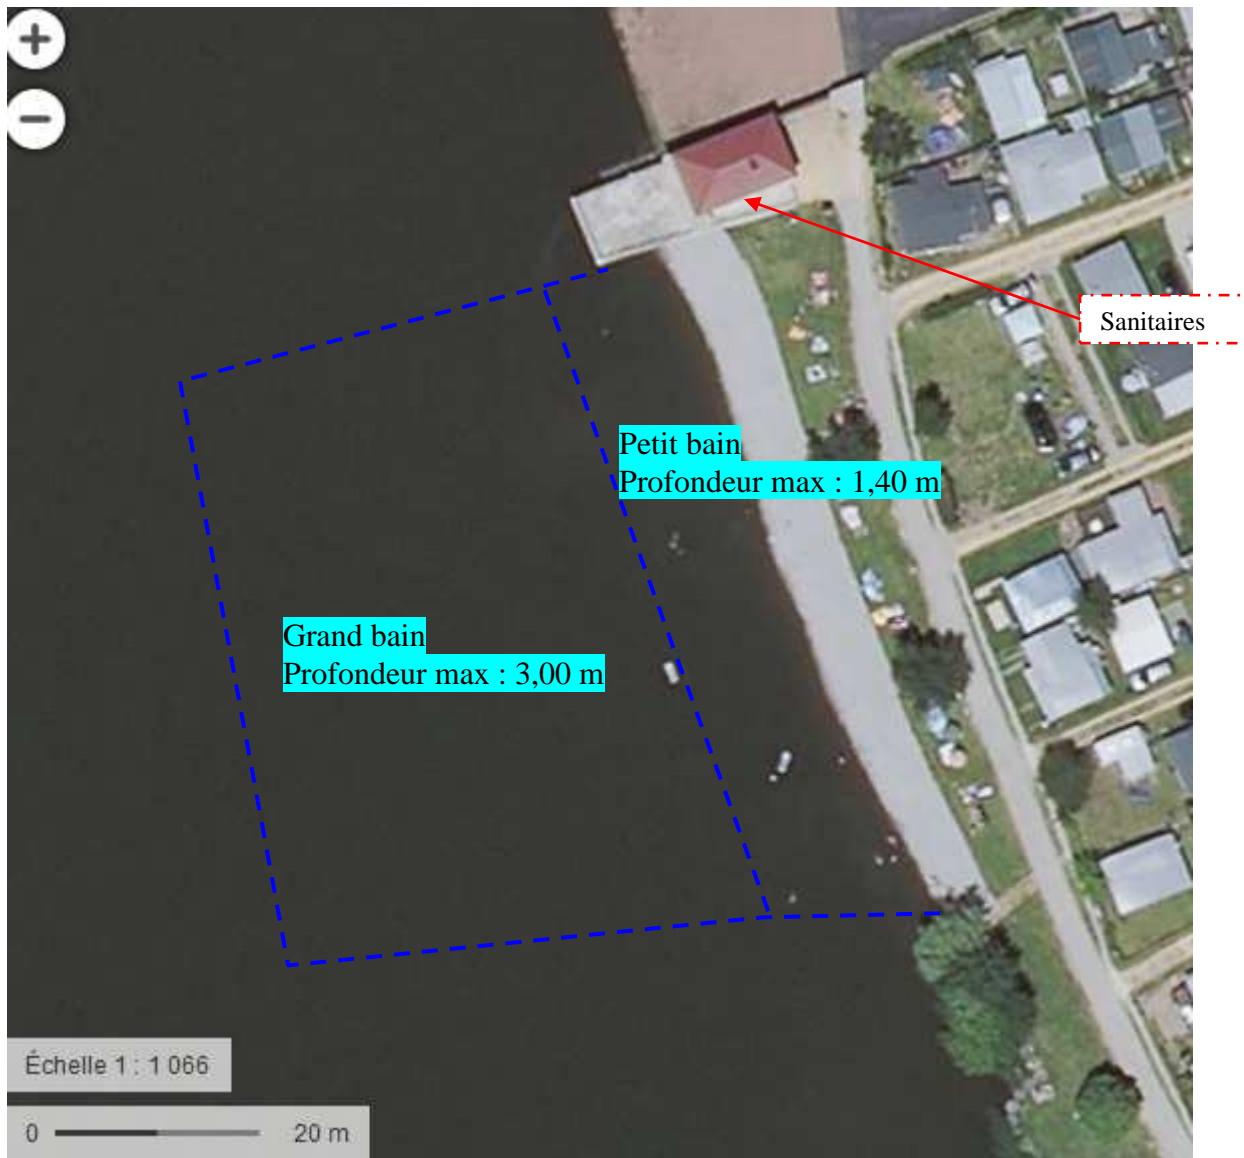
La zone de baignade est délimitée par des flotteurs dont la position est fixée pour atteindre une profondeur maximale de 1,40 m pour le petit bain, et d'environ 3 m pour le grand bassin. La superficie totale de la zone de baignade est de l'ordre de 3500 m².

En bleu, périmètre de la zone de baignade

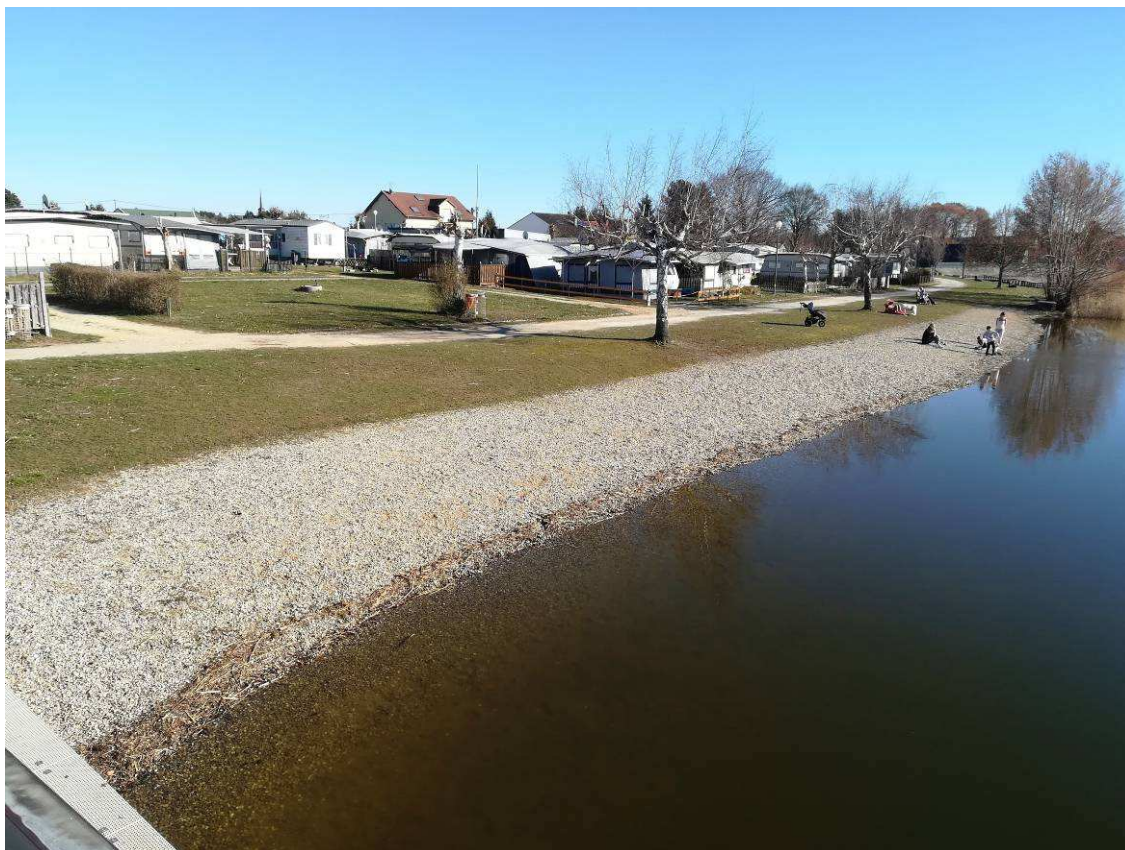
La plage est constituée d'une zone recouverte de sable et gravier, large de 7 m environ et longue d'environ 70 m. Elle se prolonge vers l'est par une zone enherbée large de 5 à 10 m pouvant accueillir les baigneurs.

Vue de la plage, depuis le poste de surveillance vers l'aval (sud)

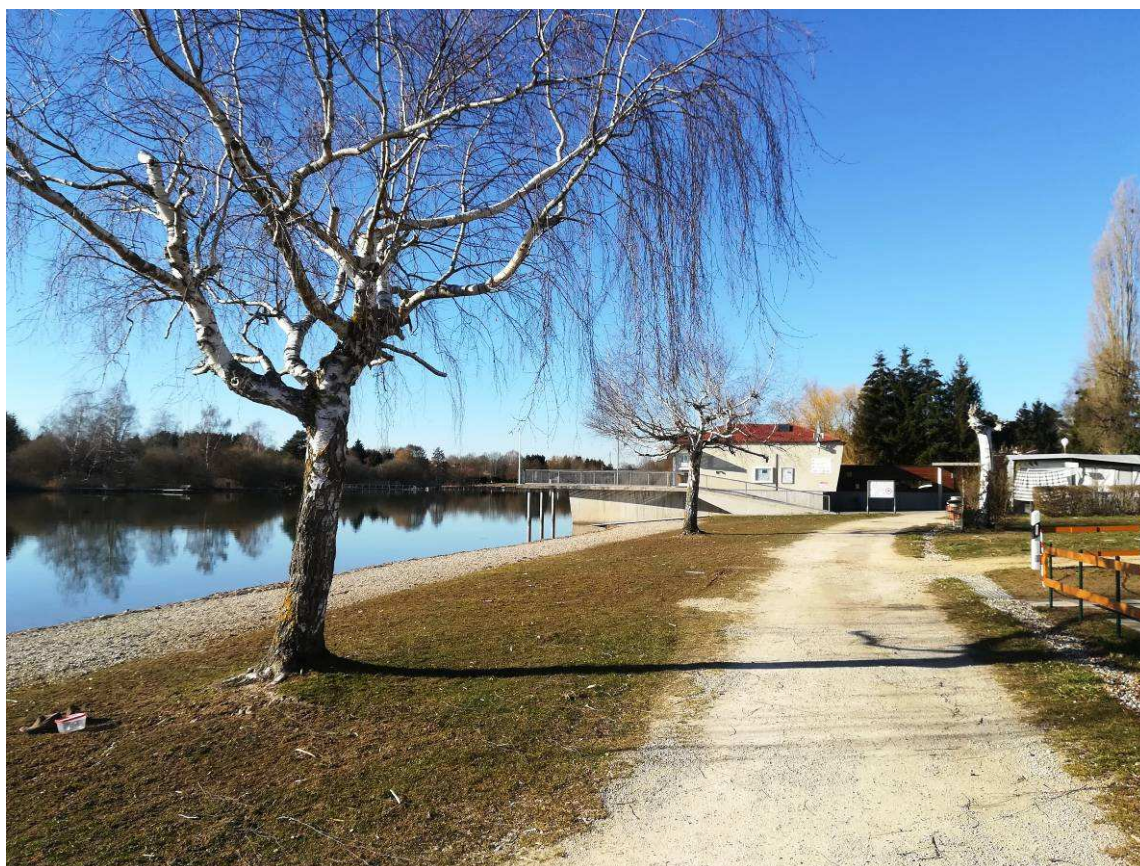
Vue de la plage, depuis le nord

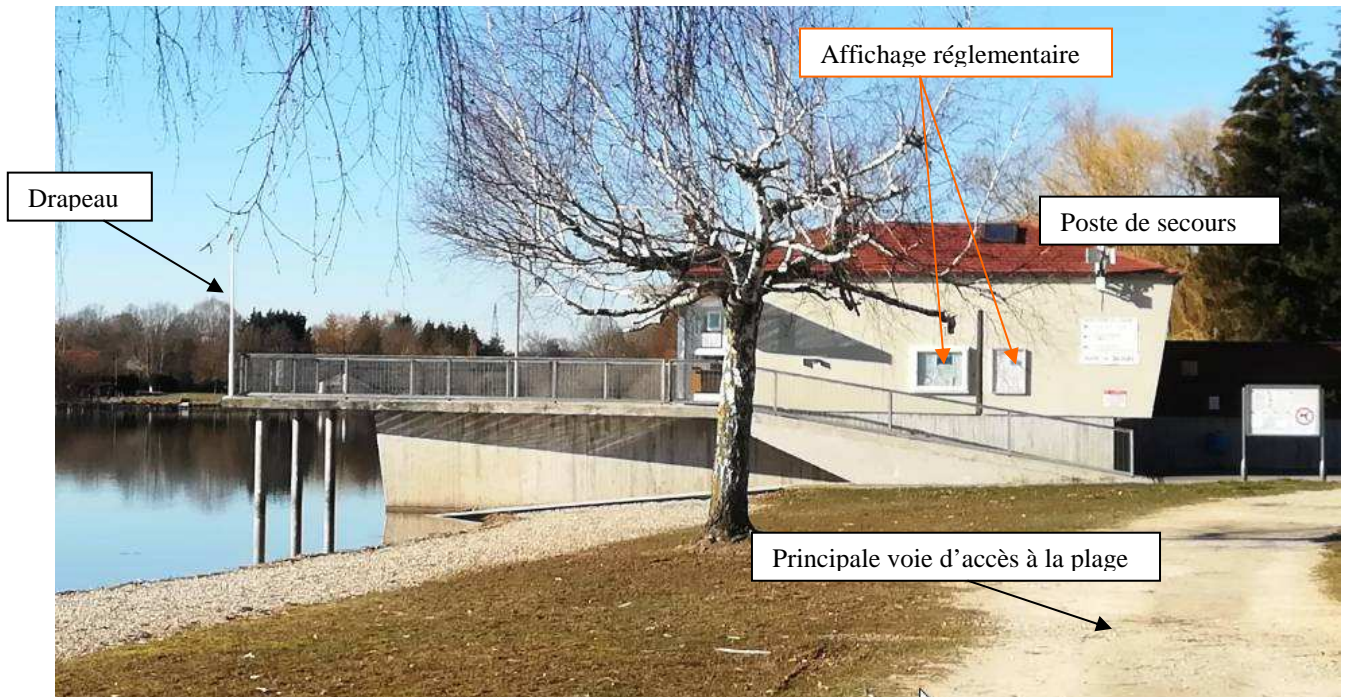
Le panneau d'affichage se situe au niveau du poste de secours, juste avant la plage, sur le chemin d'accès, à proximité du drapeau. Le drapeau vert / orange /rouge est hissé à proximité immédiate de la zone de baignade :

- vert : baignade surveillée
- orange : baignade dangereuse mais surveillée
- rouge : baignade interdite

Disposition du drapeau et de l'affichage réglementaire par rapport à l'accès à la plage

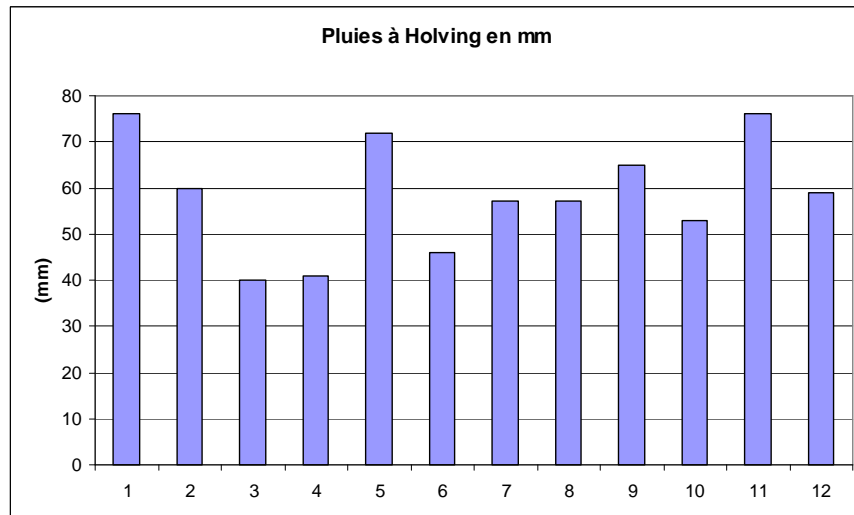
Nous constatons que la répartition des précipitations n'est pas régulière au cours de l'année. Les mois de janvier, mai et novembre sont les plus pluvieux, avec plus de 70 mm. Mars, avril et juin sont les mois les moins humides, avec moins de 50 mm.

Nous constatons que durant la saison balnéaire, les précipitations mensuelles sont moyennes pour la région, avec 57 mm en juillet comme en août. Juillet et août comptent en moyenne entre 8 et 9 jours de pluie (de plus de 1 mm) sur les quatre dernières saisons (2015 à 2018).

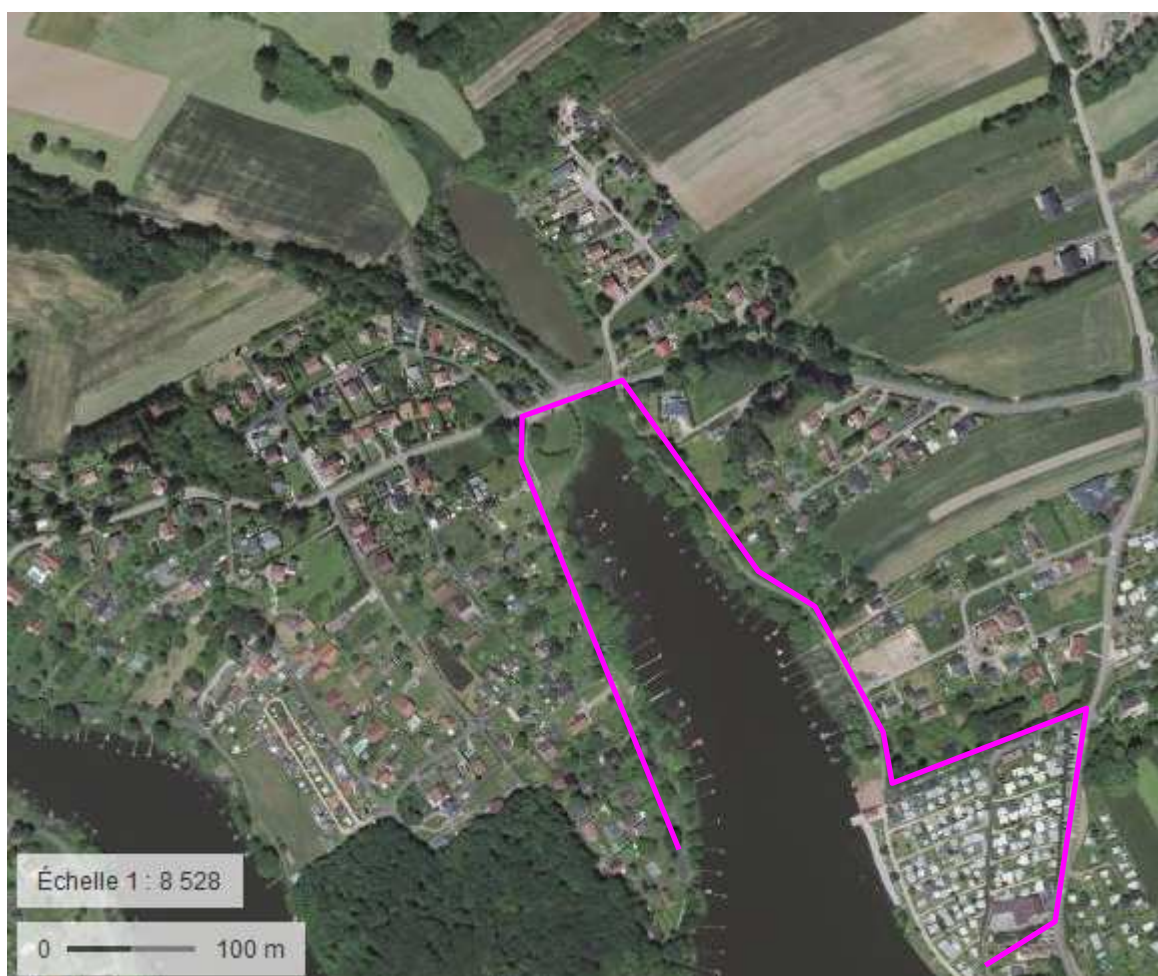
Le temps de transfert entre le réseau d'assainissement et la zone de baignade est vraisemblablement long pour les parties du réseau situées des cotés sud et ouest de l'étang, étant donné que le temps de renouvellement de l'eau de l'étang est de l'ordre de 20 mois, même s'il n'est pas à exclure que sous des conditions défavorables (vents forts), certaines formes de pollution pourraient être transférées rapidement. Toutefois, l'écoulement dans l'étang est tel que seule la partie nord de l'étang se situe en amont de la zone de baignade. Pour les réseaux d'assainissement, on ne retiendra donc que les risques provenant du linéaire qui contourne l'appendice du Magers Weiher situé au nord de la zone de baignade. Tout le réseau d'assainissement qui borde l'étang dans cette zone sera considéré comme une source de pollution au sens de la circulaire n°DGS/EA4/2009/389 du 30 décembre 2009.

Emprise dans laquelle le réseau d'assainissement est à considérer comme une source potentielle de pollution

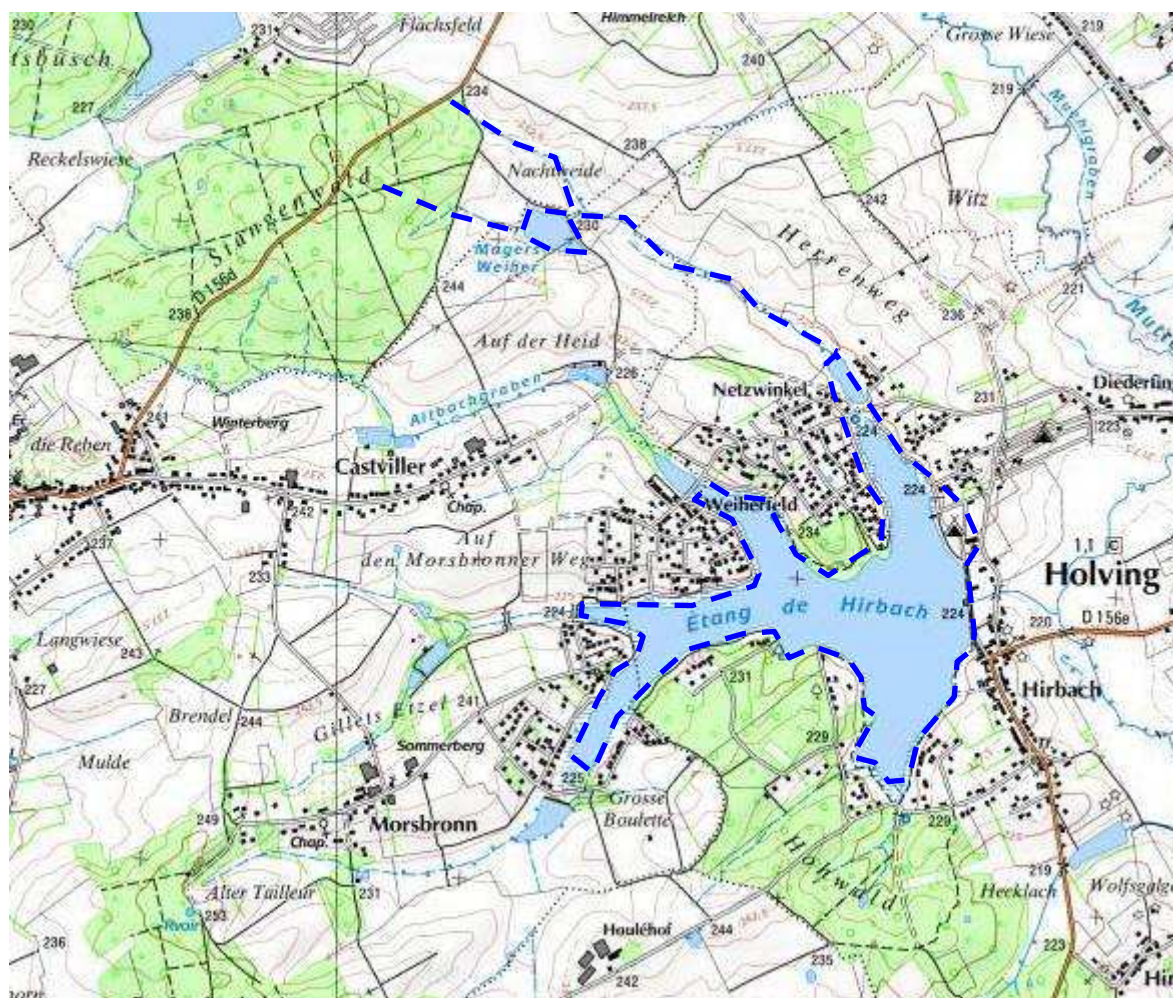
Nous retiendrons donc comme périmètre d'étude, une bande de 10 mètres de part et d'autre autour du Magers Weiher alimentant l'étang par le nord, ainsi que la bande située entre l'étang et la voie de circulation qui le ceinture. L'étang est également à intégrer dans la zone d'étude. Le camping est à intégrer dans la zone d'étude du fait de sa proximité avec la zone de baignade. La partie du réseau d'assainissement qui contourne l'appendice du Magers Weiher et son poste de relevage sont également à intégrer dans la zone d'étude.

En tireté bleu, le périmètre de la zone d'étude de la baignade de l'étang de Hirbach

La superficie du secteur d'étude est de l'ordre de 62,5 hectares qui se détaillent de la façon suivante :

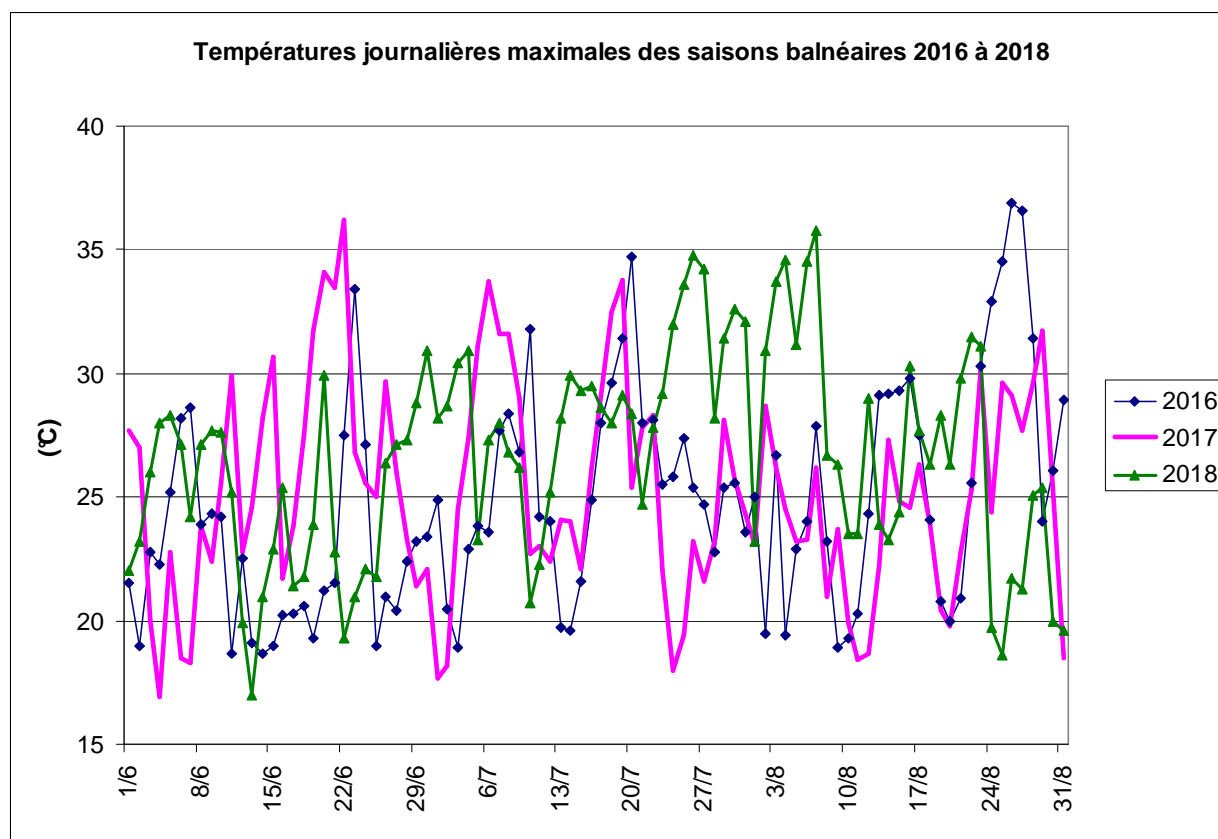
Températures journalières maximales relevées à Metz entre 2016 et 2018

Nous constatons dans ces relevés de température que la principale différence qui pourrait expliquer la prolifération de cyanobactéries est le début de l'été 2017 où la température a atteint 35 °C dès le 22 juin. Ce pic de température a été suivi par d'autres jours qui ont dépassé les
