PROFIL DE BAINNADE

PLAGE DE L'ETANG DE MATEILLE - COMMUNE DE GRIUSSAN

Date d'élaboration : Février 2011

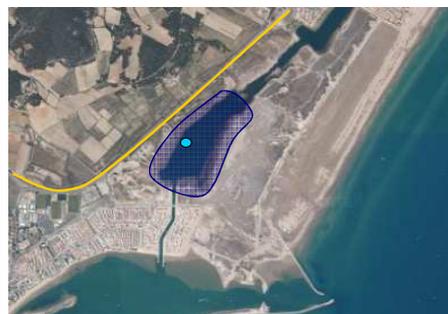
SCHEMA DE LA PLAGE

- Plage
- Accès principal
- Lieu de contrôle sanitaire
