- COMMUNE DE MITTERSHEIM -

## PROFIL DE BAINNADE DE LA ZONE DE LOISIRS DU LAC VERT

Titre du rapport : **Profil de Baignade de la zone de loisirs du Lac Vert**

Référence : **PWE1429**

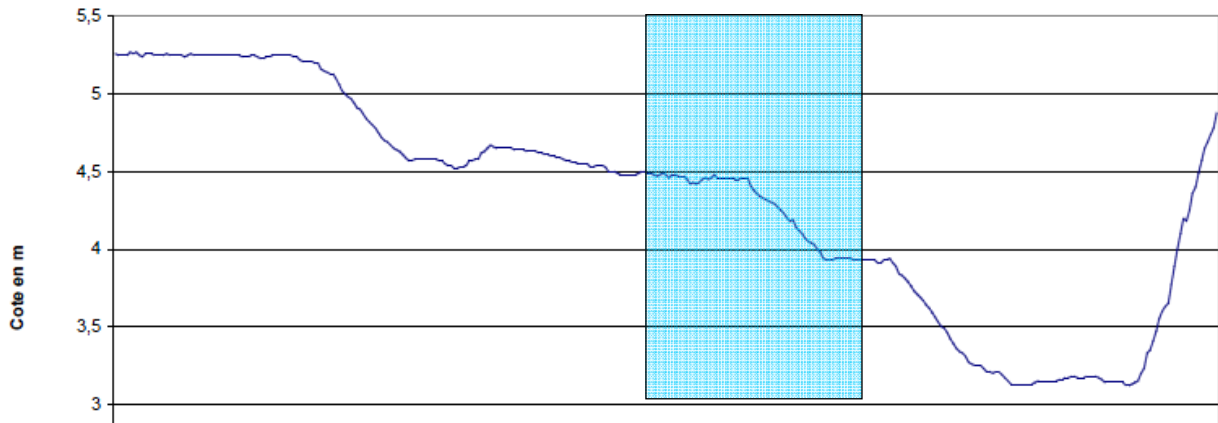
Variation du niveau de l'étang au cours des 2011 à 2013 (périodes du 1<sup>er</sup> janvier au 31 décembre)  
La saison balnéaire est présentée en bleu

Nous constatons que le niveau de l'étang est généralement compris entre les cotes 3,5 m et 5,5 m, ce qui représente une fluctuation de l'ordre de 2 m.

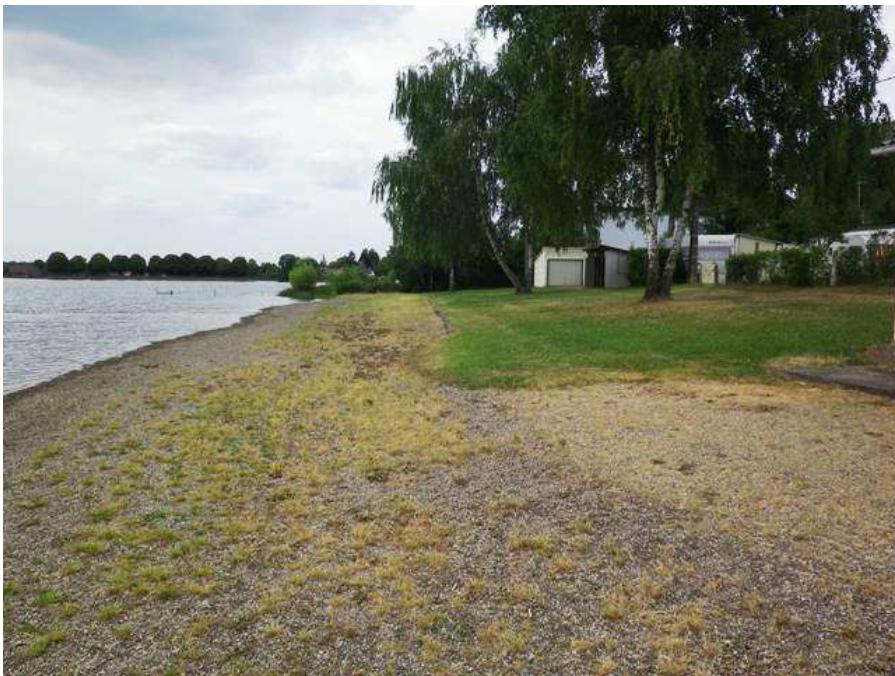
Profil de la plage face au poste de surveillance

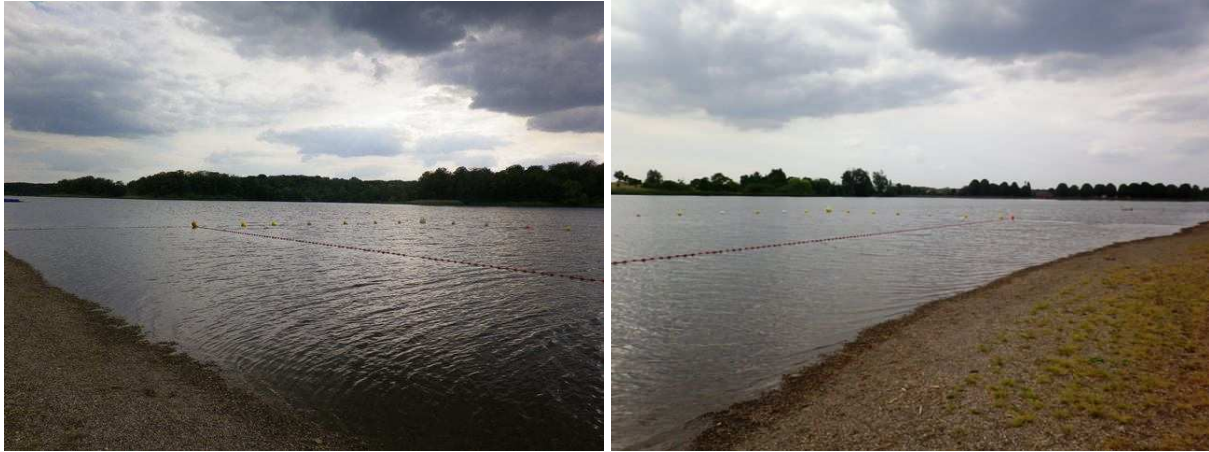
La plage et l'aire de baignade sont sablo-graveleuses (sable et gravier rapporté). La pente est naturelle, les terrains sont engazonnés autour de la plage. Il n'y a pas de végétation émergée ou immergée dans la zone de baignade.

Vue de la zone de baignade depuis le poste de surveillance, vers le sud et vers le nord

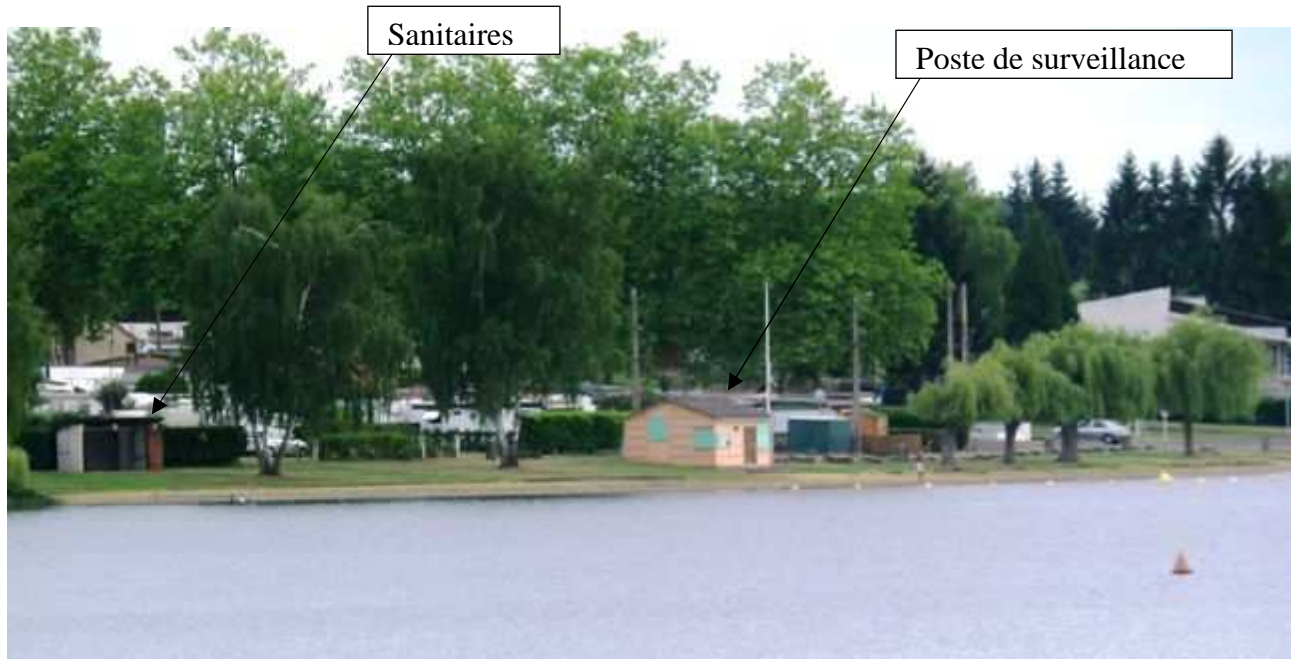
Vue de la zone de baignade depuis la digue

Le point de prélèvement du contrôle sanitaire se situe face au poste de surveillance.

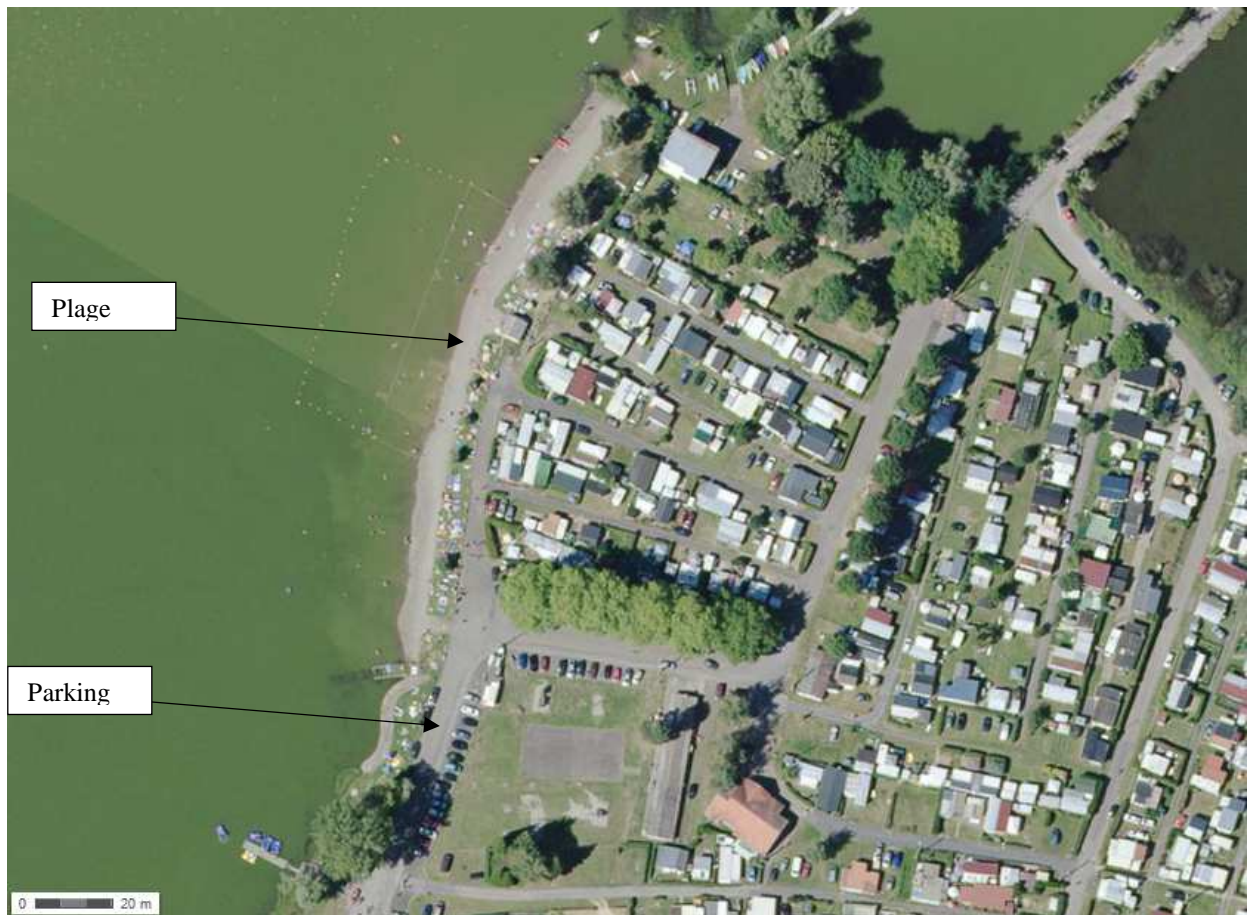
Les résidents du camping viennent à pied. Un parking est situé à proximité pour les non résidents. La localisation du parking le plus proche est présentée sur la figure suivante.

Parking le plus proche de la plage

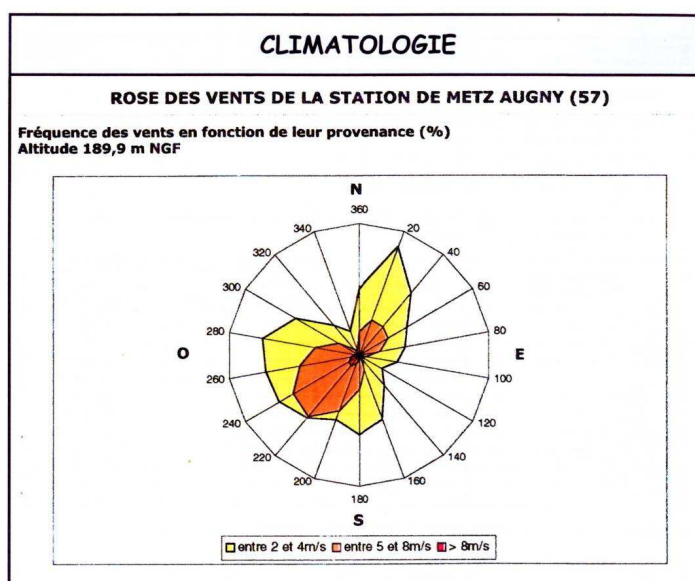
Les vents dominants sont de secteur sud-ouest et nord-est pour toutes les saisons. Les vents violents de vitesse supérieure à 8 m/s sont peu fréquents et de secteur sud-ouest.

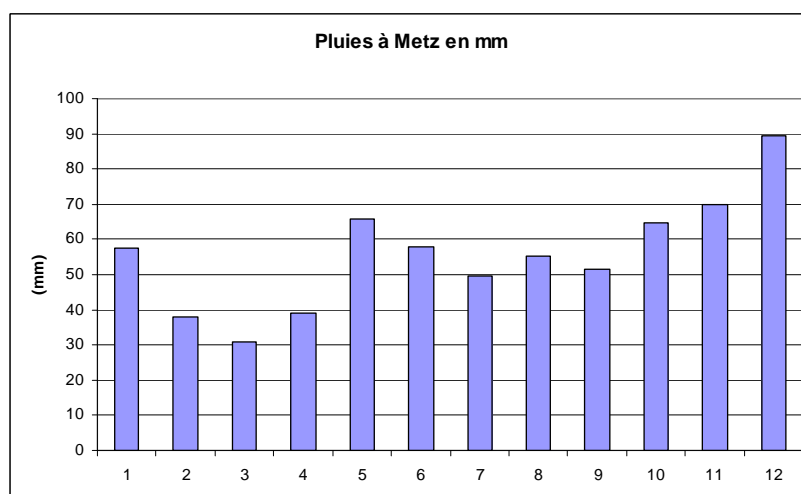
Nous constatons que la répartition des précipitations n'est pas régulière au cours de l'année. Les mois de février à avril sont les moins humides avec moins de 40 mm de pluie alors que sur les autres mois, les précipitations atteignent entre 50 et 70 mm, et avec un maximum de 90 mm en décembre.

Nous constatons que durant les saisons balnéaires, les précipitations mensuelles sont moyennes pour la région, avec 50 mm en juillet et 55 mm en août. Juillet compte en moyenne 14 jours de pluie sur les quatre dernières saisons alors qu'août en compte 14,5.

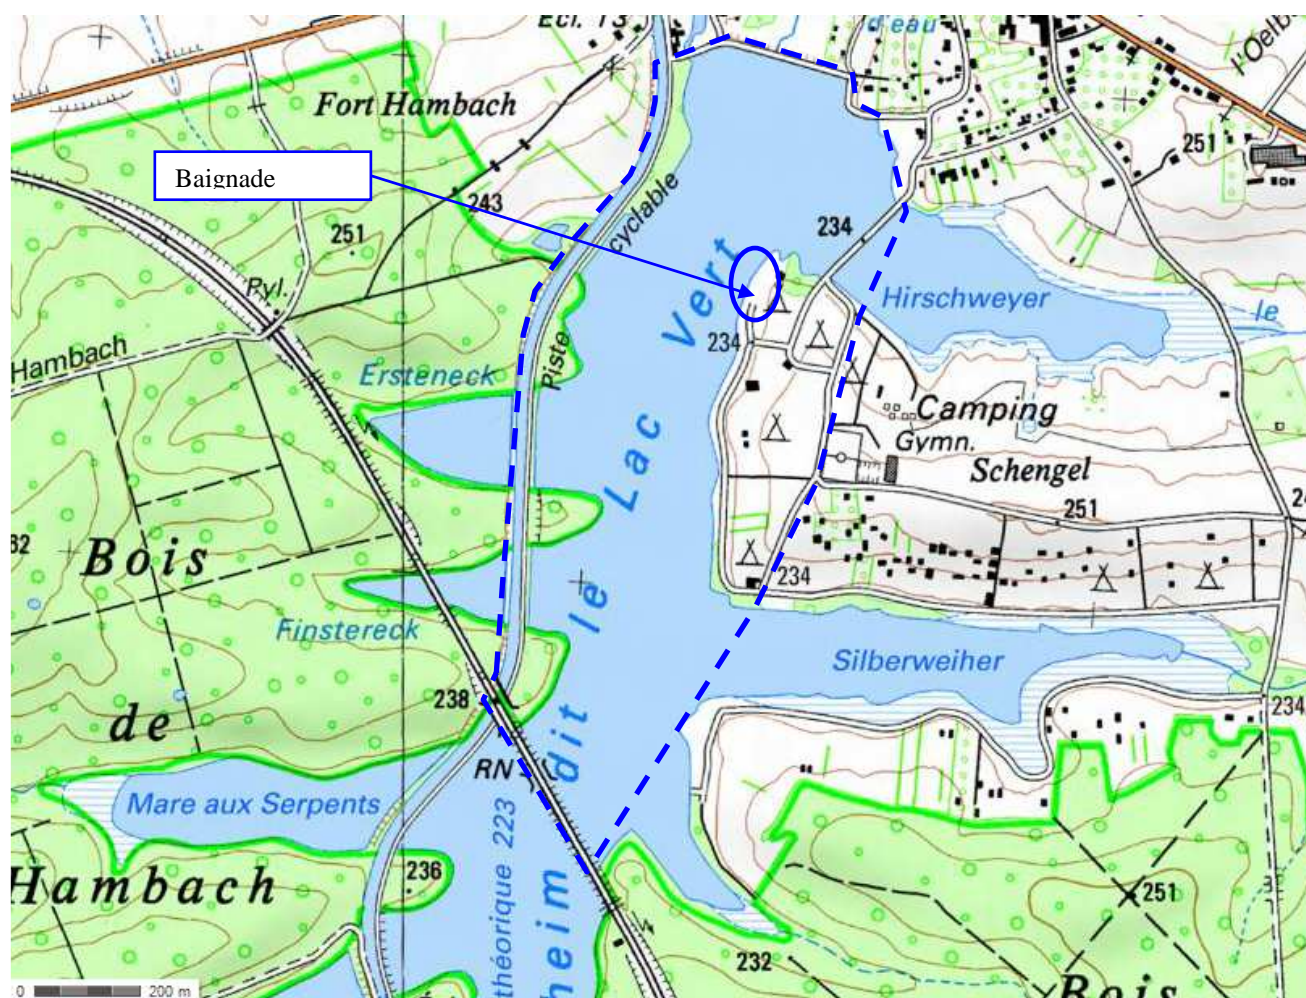
Périmètre de la zone d'étude de la baignade de Mittersheim

La superficie du secteur d'étude est de 77 hectares, dont 52 hectares concernent l'étang, et 12 hectares concernent le camping.
