## Caractéristiques de la baignade

**Nom de la baignade :** GRANDE ANSE  
**Code plage :** 292003001M972050  
**Commune :** Les Anses d'Arlet  
**Département/Région :** Martinique  
**Responsable :** Mairie des Anses d'Arlet  
**Période d'ouverture :** Toute l'année  
**Localisation du point de suivi ARS :** X= 706054 m, Y= 1603981 m  
**Fréquentation :** 120 personnes/jour

## Présentation de la zone d'étude

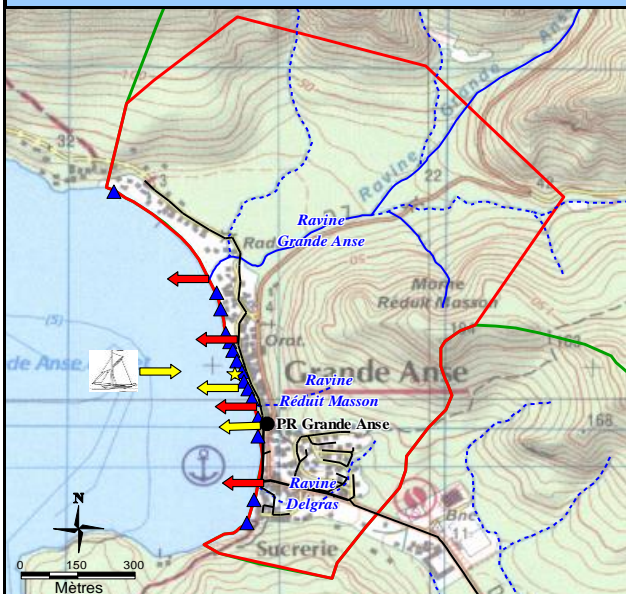
- ★ Zone de baignade
- Périmètre d'étude immédiat
- Périmètre d'étude éloigné
- Source potentielle de pollution microbiologique**
- Cours d'eau permanent
- Cours d'eau temporaire
- ▲ Exutoire d'eaux pluviales
- Réseau séparatif
- Poste de refoulement
- Présence potentielle d'installations ANC non conformes
- Bateaux au mouillage
- Importance de la pollution**
- Risque faible
- Risque modéré
- Risque significatif

Diagnostic			Gestion préventive des pollutions		Plan d'actions
Principales sources potentielles de pollution inventoriées	Impact	Distance de la zone de baignade	Indicateurs	Mesures de gestion préventive associées	Principales mesures de réduction/élimination des pollutions
Réseau d'assainissement longeant la plage	Significatif	---	<u>Programme de surveillance réglementaire :</u> 24 prélèvements réalisés du 1 <sup>er</sup> octobre au 30 septembre	Fermeture de la zone de baignade en cas de résultats non conformes + Ouverture d'une fiche anomalie + Contre analyse	Exploiter les résultats des inspections du réseau - Réhabilitation du réseau le cas échéant
Ravines	Significatif	de 100 à 300m			Gestion des embouchures - Quantification des flux apportés en temps de pluie
Exutoires d'eaux pluviales	Modéré	---			Réalisation de la cartographie du réseau - Quantification des flux apportés en temps de pluie

Bateaux au mouillage	Modéré	---			Mise en place d'une zone de mouillage - Sensibilisation des plaisanciers sur l'impact des rejets d'eaux grises
Installations d'Assainissement Non Collectif non conformes	Faible	---			Intégrer les résultats des enquêtes de conformité Réhabilitation des installations non conformes
Poste de refoulement Grande Anse	Modéré	150m	Débordement du poste	Analyse rapide	Déterminer l'impact du rejet du poste sur la qualité de l'eau
