Caractéristiques de la plage

Nom : Gros Raisin
 Code plage : 0000000328
 Coordonnées géographiques LII:
 X = 723210 Y = 1600100
 Commune : Sainte-Luce
 Département : Martinique
 Responsable : Mairie de Sainte-Luce

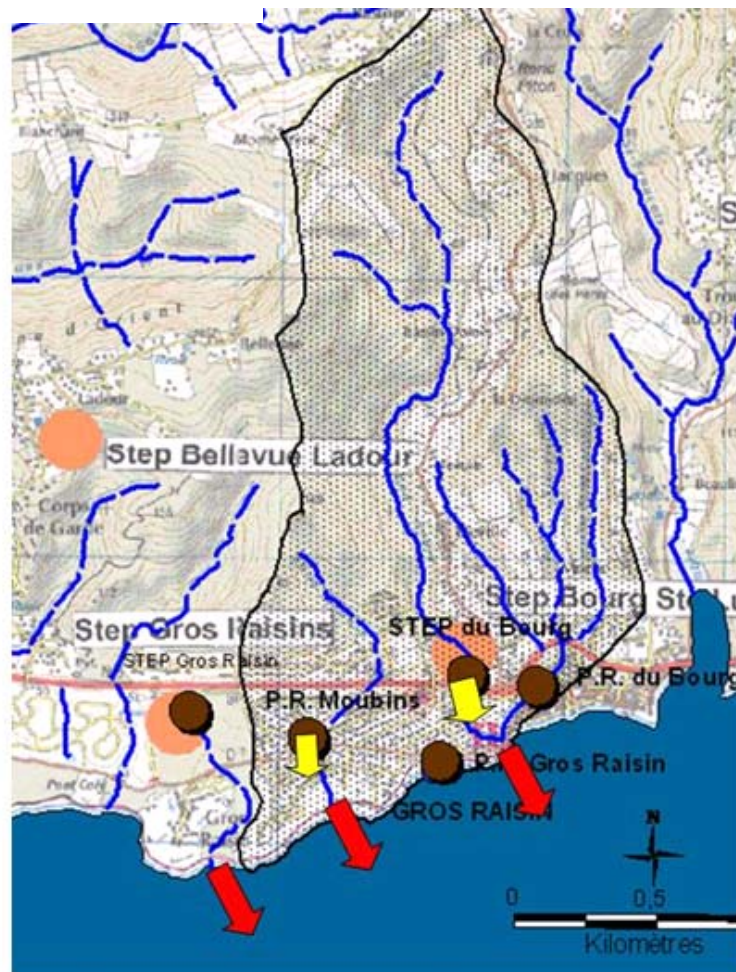
Carte de la zone d'étude

- Zone de baignade
- Périmètre d'influence
- Source potentielle de pollution microbiologique**
- STEP
- PR Bourg
- Ravine
- Niveau d'impact de la source de pollution**
- Risque faible
- Risque modéré
- Risque significatif

Zones de baignade de la Commune de Sainte-Luce (Sources : BD-Carthage, ARS 972)
