FICHE PROFIL DE Baignade - Synthèse (Page 1/2)

MARS 2011

Commune : **Bélarça** Site de baignade : **Le village**

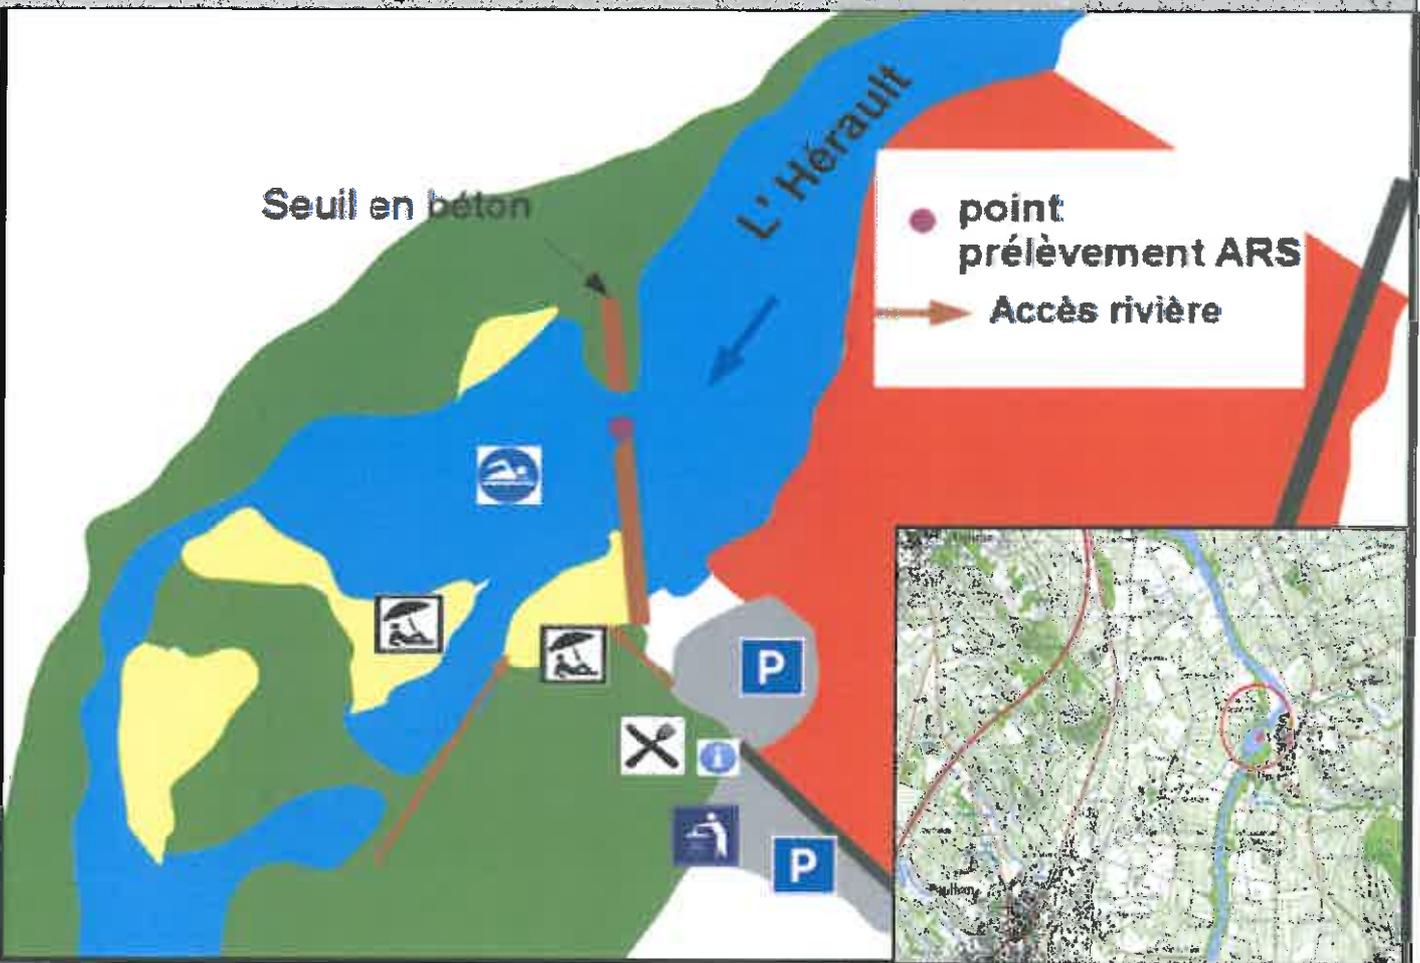
Localisation et Schéma de la zone de baignade

Rive d'implantation de la plage: **Gauche**
Nature des plages: **Petits galets**

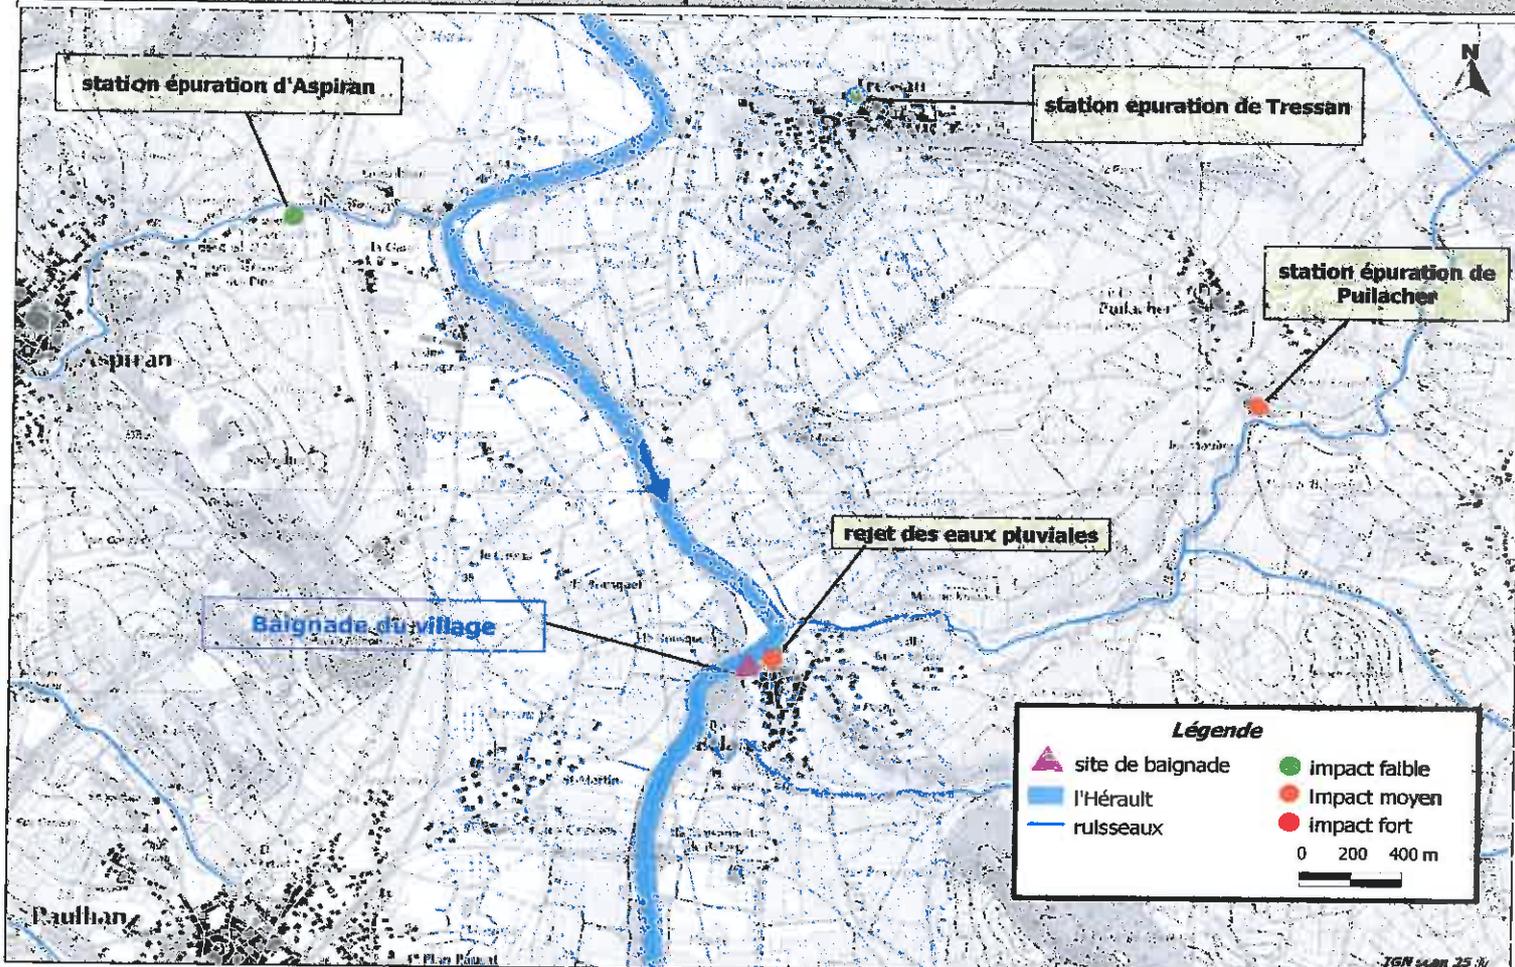
Recensement et localisation des sources de pollutions

Sources de pollutions	Impact	Distance de la zone de baignade	Mesures de surveillance	Indicateurs suivis	Responsable du suivi des indicateurs	Description des principales mesures de réduction des pollutions	Échéance
Station de Puilacher	Moyen		Autosurveillance réglementaire. Télesurveillance existante	Niveau de rejet. Alarmes d'autosurveillance	SATESE Services municipaux	Création d'une nouvelle station d'épuration. (filière et dimensionnement à valider)	2011
Station d'Aspiran	Faible		Autosurveillance réglementaire.	Niveau de rejet. Alarmes d'autosurveillance	SATESE Services municipaux	Réhabilitation de la télesurveillance existante	2011
Station de Tressan	Faible		Autosurveillance réglementaire. Télesurveillance à créer	Niveau de rejet. Alarmes d'autosurveillance	SATESE Services municipaux	Création d'une nouvelle station d'épuration de 1 000 EH par filtres plantés de roseaux.	2011
P1	Moyen		Aucune	Présence d'eaux usées au niveau de l'exutoire	Services municipaux	Recherche et suppression du/des branchements d'eaux usées sur le réseau pluvial.	2011

D1	Faible		Aucune	Présence de traces de contamination, odeurs, mousses.	Services municipaux		2011
