FICHE PROFIL DE BAINADE - Synthèse (Page 1/2)

11-mai-23

| Commune : | SAINT JEAN DE FOS | Site de baignade: | LABADOU |

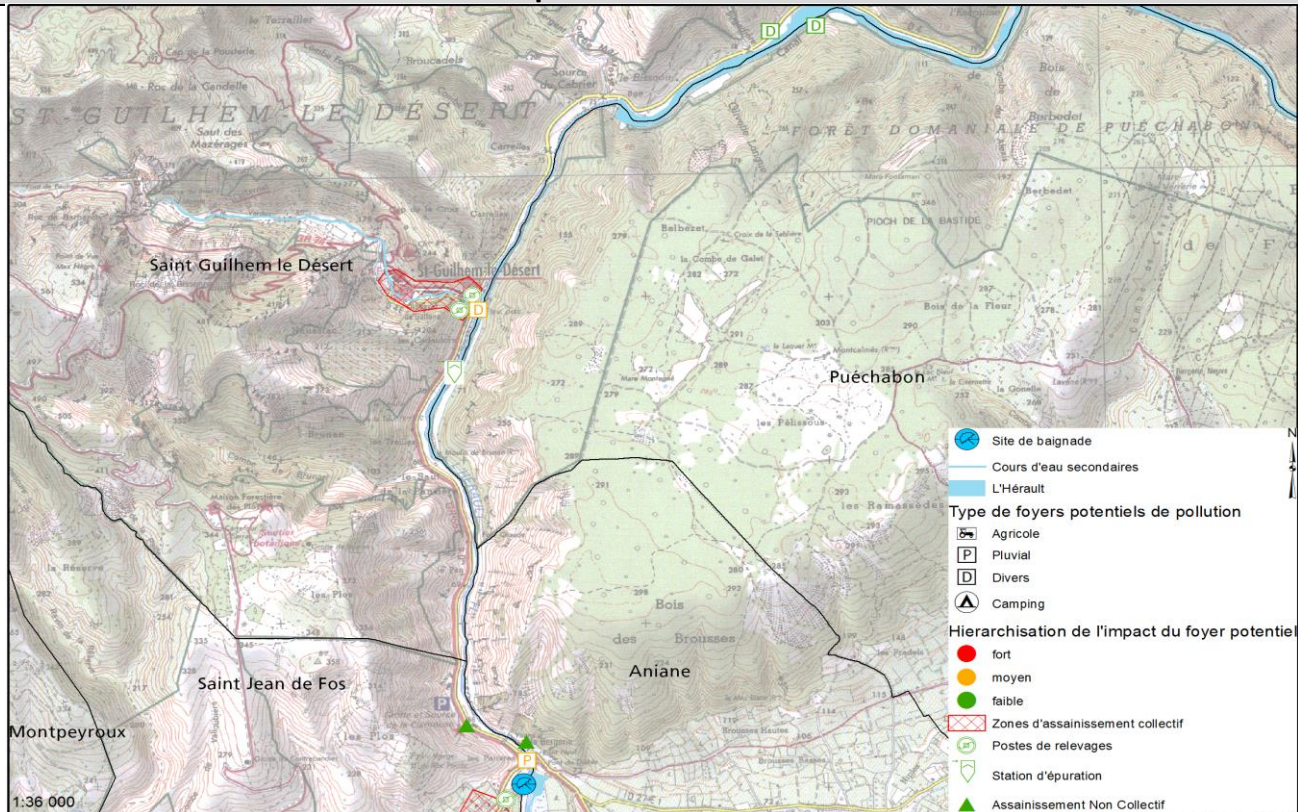
Recensement et localisation des sources de pollutions

| Diagnostic | | | Gestion préventive des pollutions | | | Plan d'actions | |
|--|---|---|--|---|--|--|---|
| Station de Saint Guilhem | X (faible) | 2,9 km | Aucune | Niveau de rejet. Alarmes d'autosurveillance Pluviométrie | SATESE Services municipaux | Aucune action pertinente | |
| Saint Guilhem PR Fonzes | X (faible) | 3,4 km | Visite mensuelle de surveillance du bon état de fonctionnement du poste (absence de fuites de la bache, absence de casses du collecteur) | Alarmes de télésurveillance. Déversement d'eaux brutes Pluviométrie | Services municipaux | Aucune action pertinente | |
| Saint Guilhem PR Mairie | X (faible) | 3,4 km | Visite mensuelle de surveillance du bon état de fonctionnement du poste | Alarmes de télésurveillance. Déversement d'eaux brutes Pluviométrie | Services municipaux | Aucune action pertinente | |
| Assainissement non collectif n°4 et 5 (La Grotte de clamouse et Le restaurant La Bergerie) | X (faible) | 600 m et 300 m | Aucune | Niveau de remplissage des fosses et état de la fosse | Propriétaires, Service assainissement non collectif | Travaux de création d'un nouveau système assainissement non collectif pour le restaurant la bergerie | 2012 |
| Pluvial routier St Jean de Fos | X (moyen) | 150 m | Visites mensuelles de surveillance visant à déceler tout apport potentiel divers de contamination dans le caniveau. | Présence de traces de contamination dans le caniveau | Services municipaux | Aucune action pertinente | |
| Confluence avec le Verdus | X (moyen) | 3,3 km | Visite annuelle de pré-saison visant à déceler d'éventuelles contaminations des sources et affluents. | Présence de traces de contamination, odeurs, mousses. | Services municipaux | Aucune action pertinente | |
