FICHE PROFIL DE BAINNADE – synthèse (Page 1 / 2)

MARS 2020

Commune: **AVEZE** Site de baignade: **La Fabrègue**

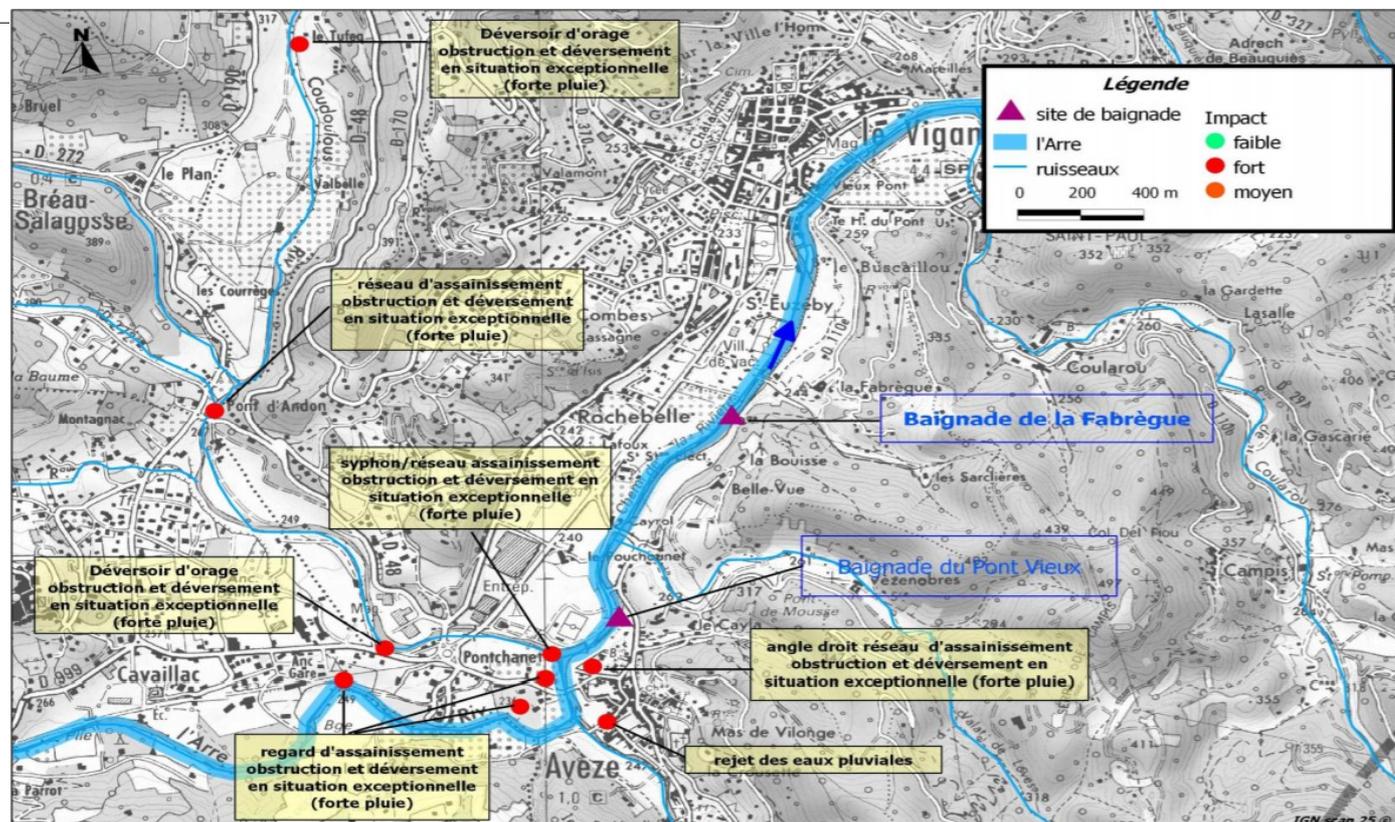
Recensement et localisation des sources de pollutions

Diagnostic			Gestion préventive des pollutions			Plan d'actions	
Sources de pollutions	Impact	Distance de la zone de baignade	Mesures de surveillance	Indicateurs suivis	Responsable du suivi des modifications	Description des principales mesures de réduction des pollutions	Echéance
Siphon (stade)	Important si fortes pluies	1 km Rive gauche	Contrôle visuel après fortes pluies	Débordements, odeurs Pluviométrie	Nicollin SIVOM du Pays Viganais	Entretien de pré-saison et réhabilitation	2023
Regard d'assainissement	Important si fortes pluies	900 m Rive gauche	Visite de contrôle de après fortes pluies	Encrassement, dépôts grossiers Pluviométrie	Nicollin SIVOM du Pays Viganais	Entretien de pré-saison et réhabilitation	2023
Regards d'assainissement à la hauteur du Camping la Pommeraie	Important si fortes pluies	100 m Rive droite	Visite de contrôle hebdomadaire	Débordements, odeurs Pluviométrie	Nicollin SIVOM du Pays Viganais	Entretien de pré-saison et réhabilitation	2023

Regards d'assainissement en rive droite	Important si fortes pluies	1200 à 1900 m	Visite de contrôle hebdomadaire	Débordements, odeurs Pluviométrie	Nicollin SIVOM du Pays Viganais	Entretien de pré-saison et réhabilitation	2023
Dessableur Pont d'Andon	Important si fortes pluies	2,7 km	Visite de contrôle hebdomadaire	Débordements, odeurs Pluviométrie	Nicollin SIVOM du Pays Viganais	Entretien de pré-saison	2023
Déversoirs d'orage et réseaux d'assainissement	Important si fortes pluies	1,1 à 4,6 km	Visite de contrôle hebdomadaire	Obstruction, déversements Pluviométrie	Nicollin SIVOM du Pays Viganais	Entretien de pré-saison Télésurveillance et comptage des débordements	2023
