# FICHE PROFIL DE BAINNADE - Synthèse (Page 1/2)

Commune : **Puivert**

Site baignade : **Lac de Fontclaire**

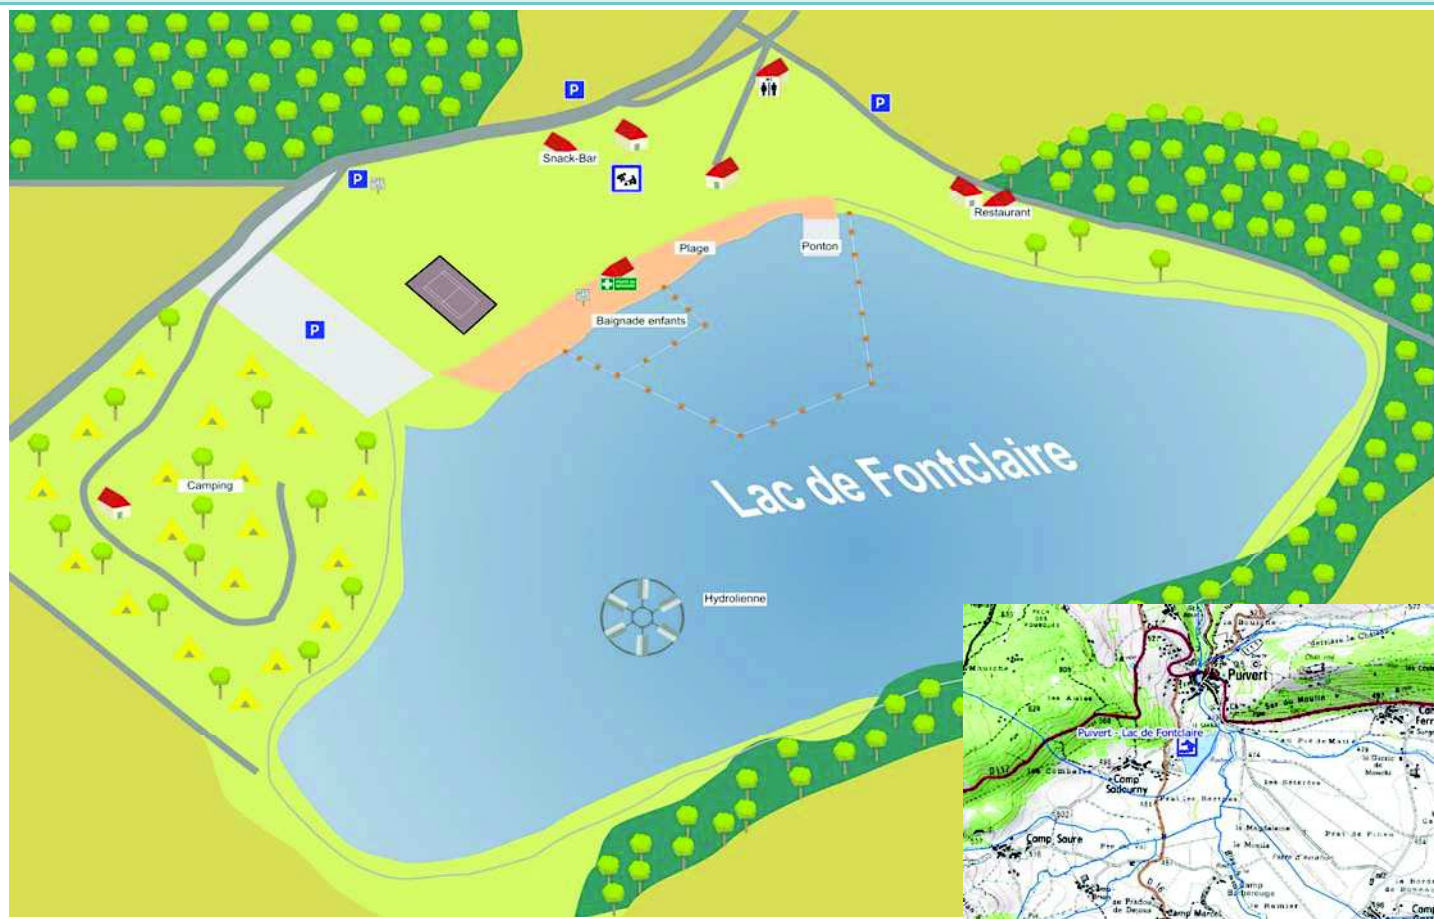
### Localisation et Schéma de la zone de baignade

Localisation de la plage : A l'entrée sur le site  
Nature de la plage : Sable fin
