FICHE PROFIL DE BAINNADE - Synthèse (Page 1/2)

Commune : Saint-Point-Lac

Site de Baignade : **Plage Le Port (Lac de Saint-Point)**

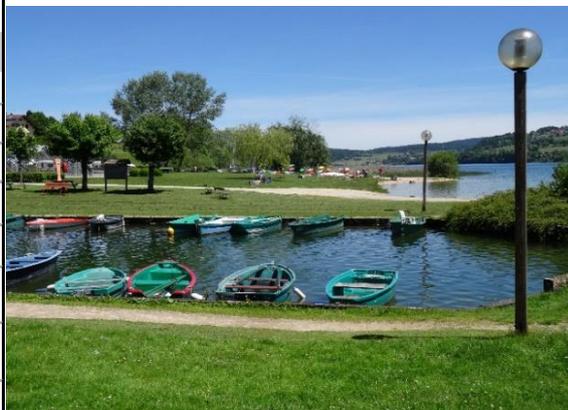
Photographie du site

Rive d'implantation de la plage :	Rive gauche
Nature de la plage :	Sable, cailloux et pelouse
Equipements et usages de la zone de baignade	
Période de fréquentation :	15 juin au 31 août
Equipements sanitaires :	Oui (toilettes, douche et point d'eau)
Poste de secours :	Oui
Surveillance :	Non surveillé
Stationnement :	2 parkings (1 à moins de 100m et 1 à 300m de la plage)
Usages nautiques / loisirs aquatiques :	Bateau solaire et électrique, catamaran, canoë-kayak, pêche, barque et pédalo
Accès aux animaux :	Plage interdite aux chiens
Autres équipements :	Snack-bar, terrain multisports, table de ping-pong et tables de pique-nique
Fréquentation :	15 000 baigneurs / saison estivale

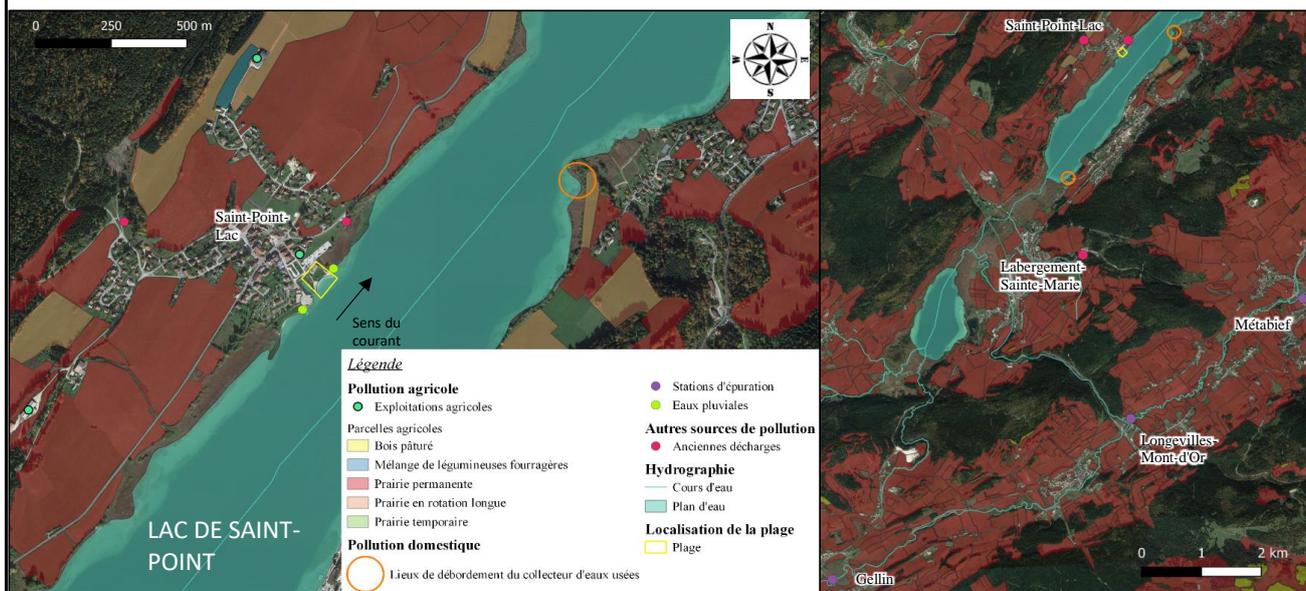
RECENSEMENT ET LOCALISATION DES SOURCES POTENTIELLES DE POLLUTIONS

Diagnostic			Gestion préventive des pollutions		Plan d'actions
Principaux foyers de pollution	Impact	Distance de la zone de baignade	Indicateurs suivis	Procédure	Description des principales mesures de réduction des pollutions
Pollution agricole diffuse	Fort	à partir de 150 m	- Résultats des prélèvements d'eau de la zone de baignade en période estivale - Lessivage de déjections animales par temps de pluie	ARS Mairie	- Amélioration d'installations agricoles - Mise en place de zones tampons (haie, ripisylve, jachère, bois...) encouragée par des aides attribuées aux agriculteurs par la PAC - Projet franco-suisse de réduction des pollutions agricoles sur la rivière Le Doubs - Constitution d'un Groupe d'Intérêt Economique et Ecologique sur la qualité des eaux au sein de la fruitière des lacs
Pollution domestique par débordement du collecteur d'eaux usées du tour du lac	Fort	Lieu de débordement impactant la plage le plus proche à 2 km	- Résultats des prélèvements d'eau de la zone de baignade en période estivale - Détecteurs de la hauteur d'eau dans les postes de refoulement du collecteur et alarmes connectées à la CCLMHD*	CCLMHD*	- Réhabilitation des pompes de refoulement réalisée - Séparation des eaux usées et des eaux pluviales terminée - Projet en 2019 de création d'un ouvrage de stockage et de traitement des eaux usées par filtration et UV à Malbuisson

Pollution domestique par rejets des stations d'épuration des Longevilles, de Métabief et de Gellin	Faible (à distance)	Respectivement à 9 km, 12 km et 13 km par voie d'eau	- Résultats des prélèvements d'eau de la zone de baignade en période estivale - Autosurveillance réglementaire	CCLMHD*	Création d'une nouvelle station d'épuration aux Longevilles remplaçant l'ancienne et celle de Métabief
Anciennes décharges de Saint-Point-Lac et Labergement-Sainte-Marie	Faible	à 200 m (mais en aval de la plage), 600 m et 5 km respectivement	-	Mairie	Réhabilitation de la décharge de Labergement-Sainte-Marie en 2006 et des 2 décharges de Saint-Point-Lac en 1995
Eaux pluviales	Faible	à 20 m en aval de la plage et 50 m en amont	Résultats des prélèvements d'eau de la zone de baignade en période estivale	ARS CCLMHD*	Séparation des eaux usées et des eaux pluviales autour du lac terminée

Suivi quotidien de la plage par les agents d'entretien de la commune : observation visuelle de l'eau, entretien du site, ramassage des déchets et bacs de tri, actualisation de l'information au public

Etude des sources de pollution de Saint-Point réalisée par le laboratoire Chrono-Environnement de l'Université de FrancheComté en cours
