# Commune de Quettehou Plage du rivage

Edition Juin 2017

## Révision du profil de vulnérabilité *Rapport technique*

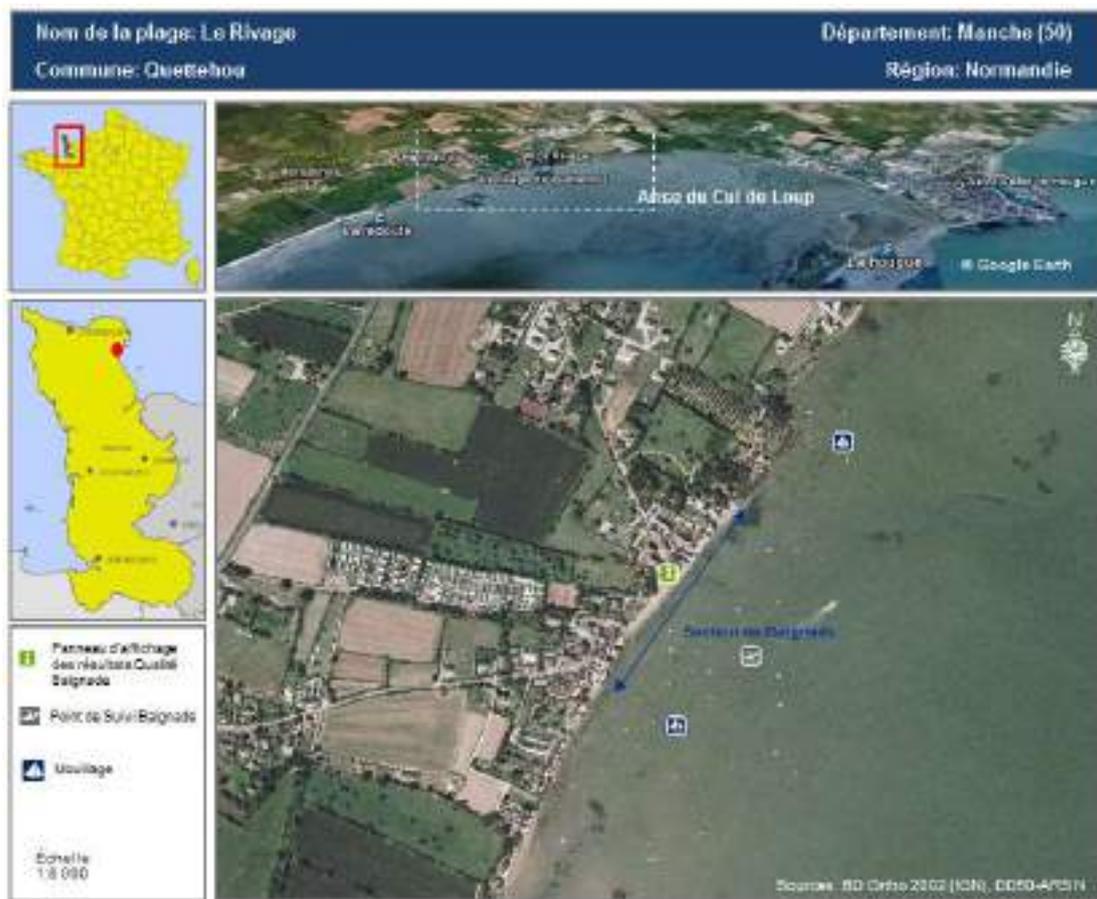
**Figure 1** : Localisation et description de la zone de baignade

La commune de Quettehou se situe dans l'Anse du Cul de Loup entre les communes de Morsalines et Saint-Vaast-la-Hougue (Annexe 1). Bordant le hameau du Rivage, la plage du même nom se trouve en limite sud de la commune de Quettehou (Figure 1).

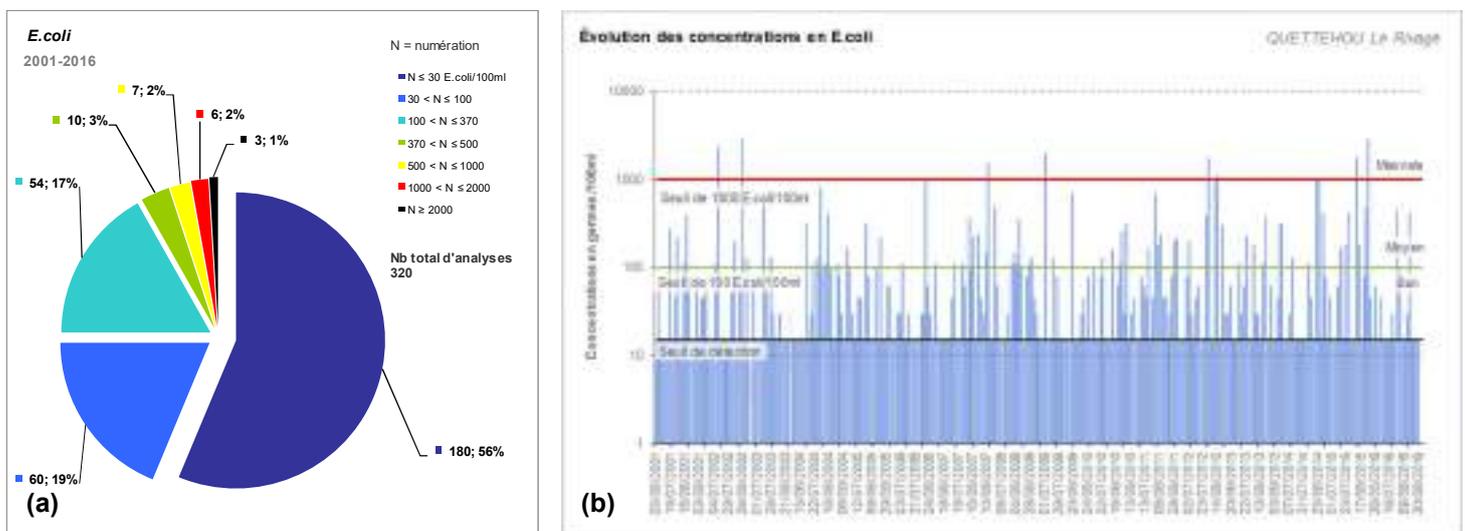
Figure 4 : Répartition (a) et Évolution (b) des concentrations en *E. coli* entre 2001 et 2016

Depuis 2001, près de 75 % des teneurs en *Escherichia coli* enregistrées se situent en-dessous du seuil de référence des 100 E. coli/100ml (Figure 4). Bien que ponctuelles, les dérives de qualité (> 1000 E. coli/100ml) relevées témoignent de la vulnérabilité de la qualité des eaux de baignade de cette plage située en fond de baie ; où le renouvellement des masses d'eau reste limité. D'après la Figure 5 un peu moins de la moitié de ces dérives de qualité a été observée suite à des évènements pluvieux significatifs, à de fort coefficient de marée (> 95) ou à l'effet combiné des deux (même constat pour les résultats > 100 E. coli/100ml).

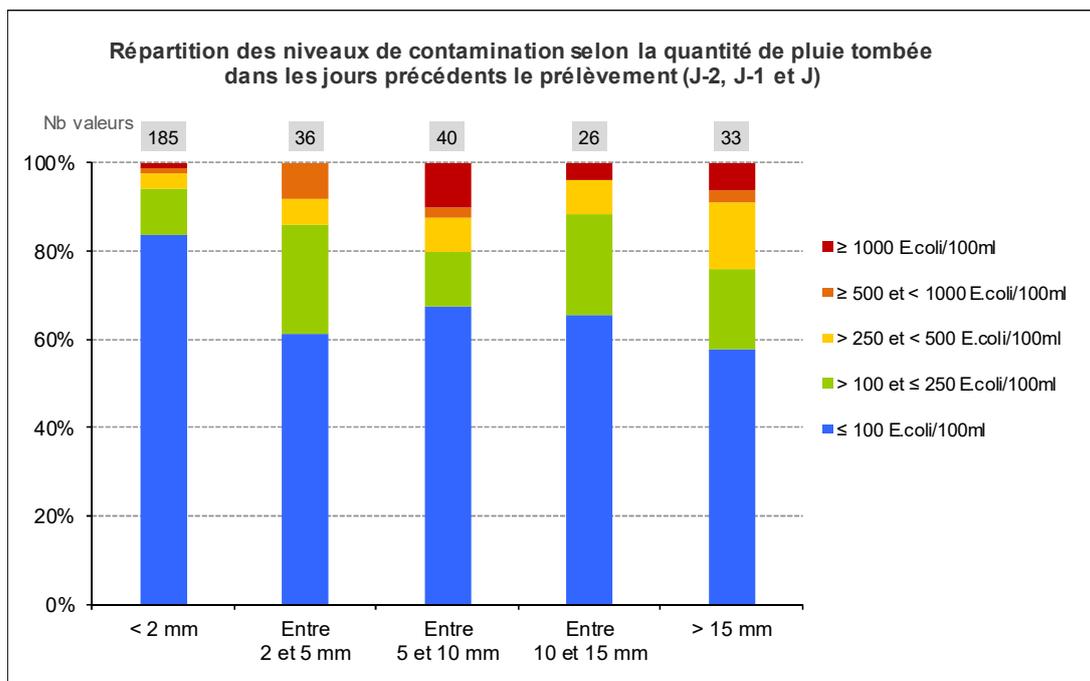
**Figure 6 :** Répartition des niveaux de contamination relevés sur les eaux de baignade de la plage du rivage entre 2001 et 2016 en fonction des précipitations tombées  
Données de précipitations issues de la station Météo France de Saint-Vaast-la-Hougue (et Valognes pour 2016)

D'après la Figure 6, on constate que quelle que soit la quantité de pluie tombée les jours précédents le prélèvement, la répartition des niveaux de contamination reste sensiblement la même. En d'autres termes, de mauvais résultats sur la qualité des eaux de baignade de cette plage peuvent aussi bien être relevés à la suite de faibles, moyennes ou fortes précipitations.

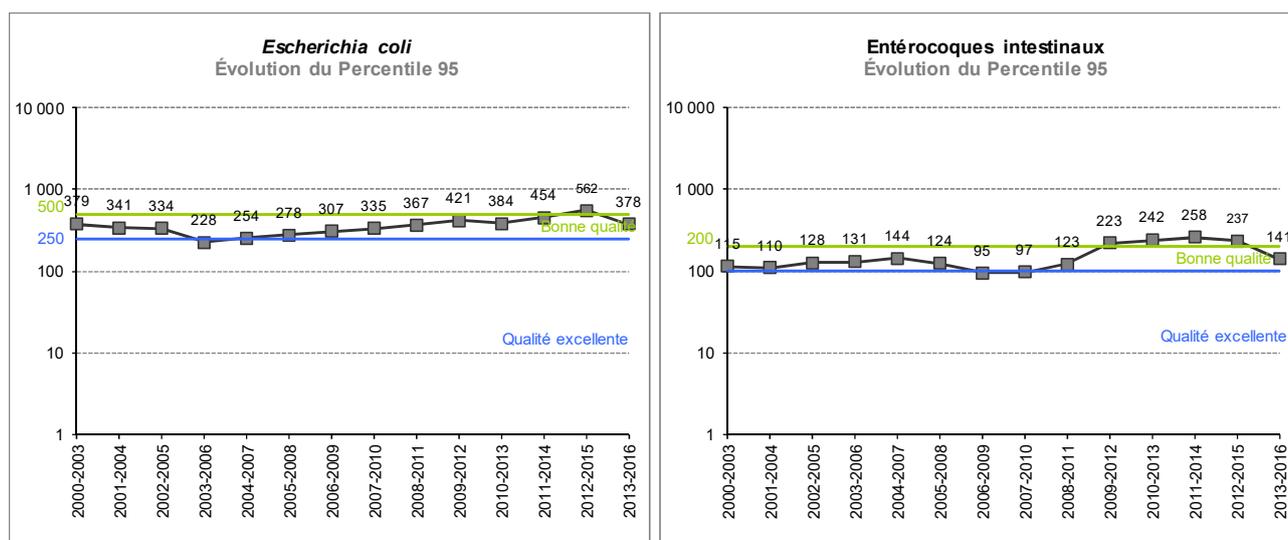
**Figure 8** : Évolution du percentile 95 pour E. coli et les Entérocoques intestinaux

À noter que ce classement, nettement influencé par le résultat exceptionnel de 12 687 Entérocoques/100ml relevé en août 2012, a été en 2015 également lié à l'augmentation du percentile 95 du paramètre E. coli qui dépassait alors le seuil des 500 E. coli/100ml (Figure 8).

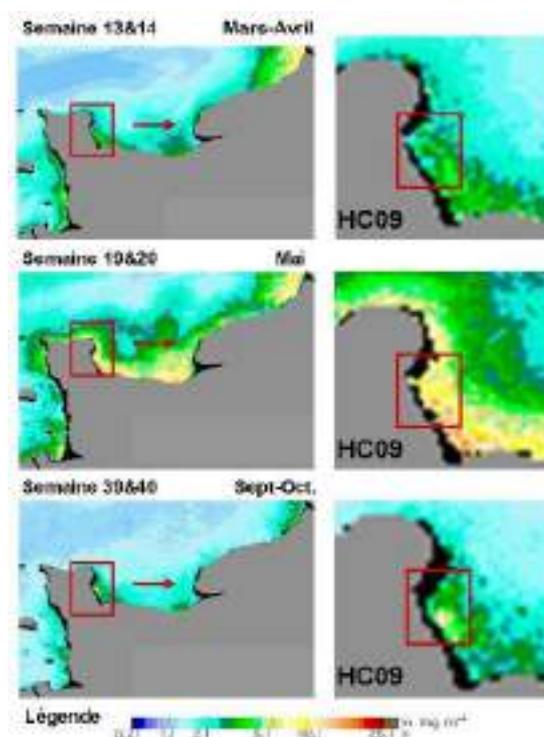
**Figure 9** : Données de concentrations de chlorophylle. Images satellites produites par la NASA sur la période de 1997/2006 et traitées au moyen de l'algorithme OC5 Ifremer Dynéco/F.Gohin

Issue des fiches de suivi de la qualité trophique des masses d'eau normandes (Atlas IFREMER, 2007), la Figure 9 renseigne sur le potentiel de prolifération phytoplanctonique de la masse d'eau DCE "HC09" située entre Ravenoville et la pointe de Saire. La période productive y débute entre la fin du mois de mars et le début du mois d'avril. Les maxima de biomasse chlorophyllienne sont atteints entre les mois de mai et juin avec des concentrations de l'ordre de  $10 \text{ mg}\cdot\text{m}^{-3}$ .

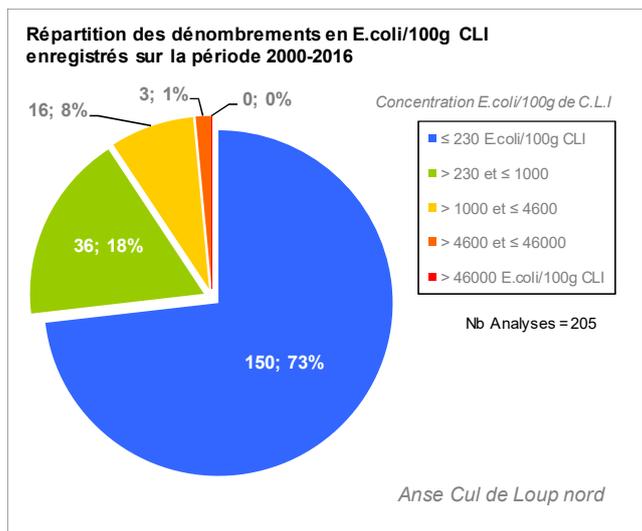
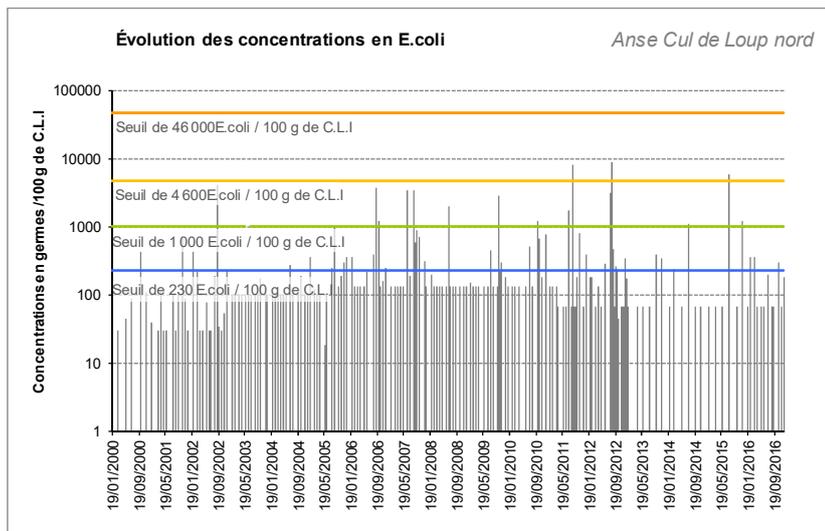
Le suivi réalisé sur le point "Anse du Cul de Loup nord" (situé à 1,2 km à l'est du point de surveillance de la plage du rivage - Figure 10) met en évidence des résultats dépassant régulièrement la valeur des 230 E. coli /100g de C.L.I et cela plus particulièrement depuis 2005 (Figure 11). Au vu des résultats, la zone (50.06.01) fait actuellement l'objet d'un classement B pour les bivalves non fousseurs (Arrêté de classement du 21 janvier 2015).

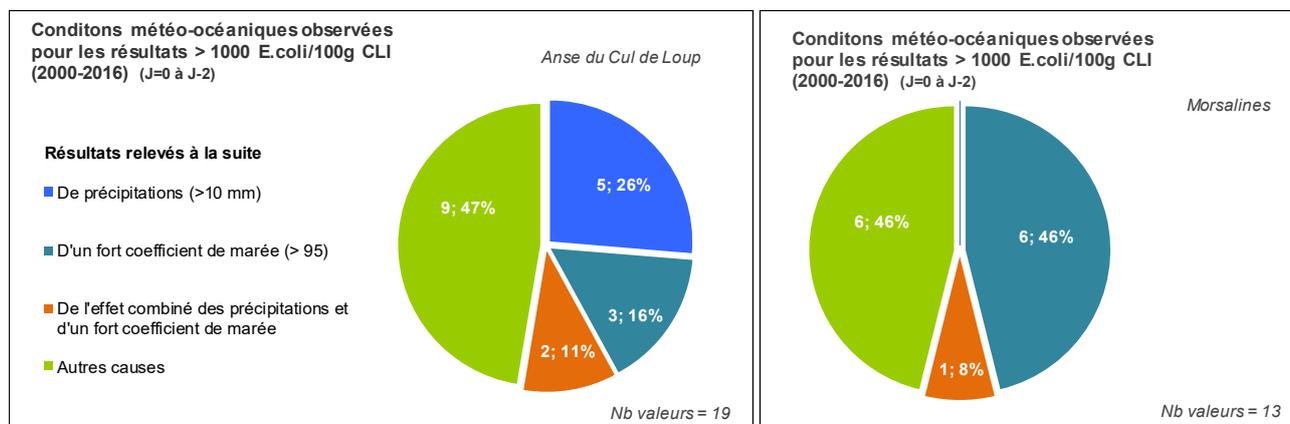
**Figure 13 :** Influence des conditions météo-océaniques sur la qualité des huîtres des points REMI de Morsalines et de l'Anse du Cul de Loup nord

On notera que l'ensemble des résultats du REMI, y compris les prélèvements supplémentaires, a été intégré ; ce qui explique un nombre plus ou moins élevé de prélèvements selon les années, notamment en 2012. Enfin, depuis le passage en classement B de cette zone (depuis divisée en 2), **la fréquence d'échantillonnage a été diminuée de moitié et est devenue bimestrielle à partir de 2013.**

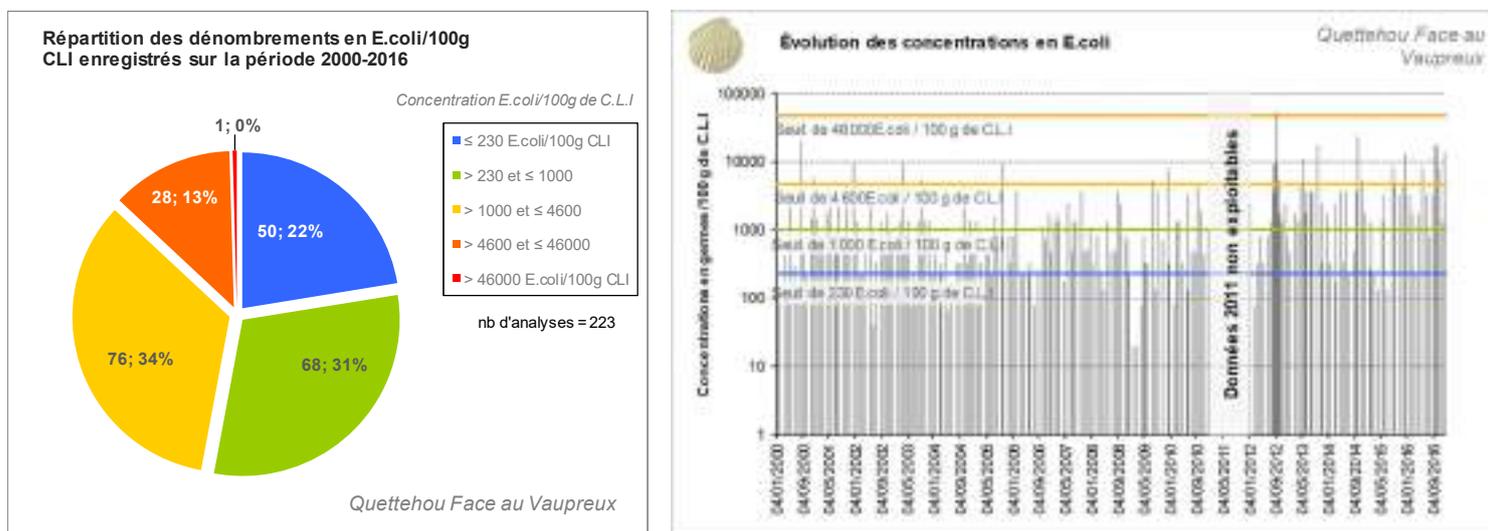
**Figure 14 :** Évolution des concentrations en E. coli sur le point " Face au Vaupreux"

Le suivi réalisé sur les coques du point "Face au Vaupreux" (Figure 10) indique que les seuils de 1000 et 4600 E. coli /100g de C.L.I sont régulièrement dépassés (Figure 14). Ces résultats montrent que ce secteur de la baie peut présenter des contaminations ponctuelles plus prononcées que sur les points de suivi du REMI. Il est à noter que les coques, coquillages fouisseurs en contact direct avec les sédiments qui adsorbent les bactéries, sont généralement plus sensibles aux pollutions microbiologiques que les coquillages non fouisseurs tels que les huîtres (Figures 11 et 12). De plus la proximité du point avec les exutoires du Vaupreux et de la Bonde peut également expliquer cette différence.

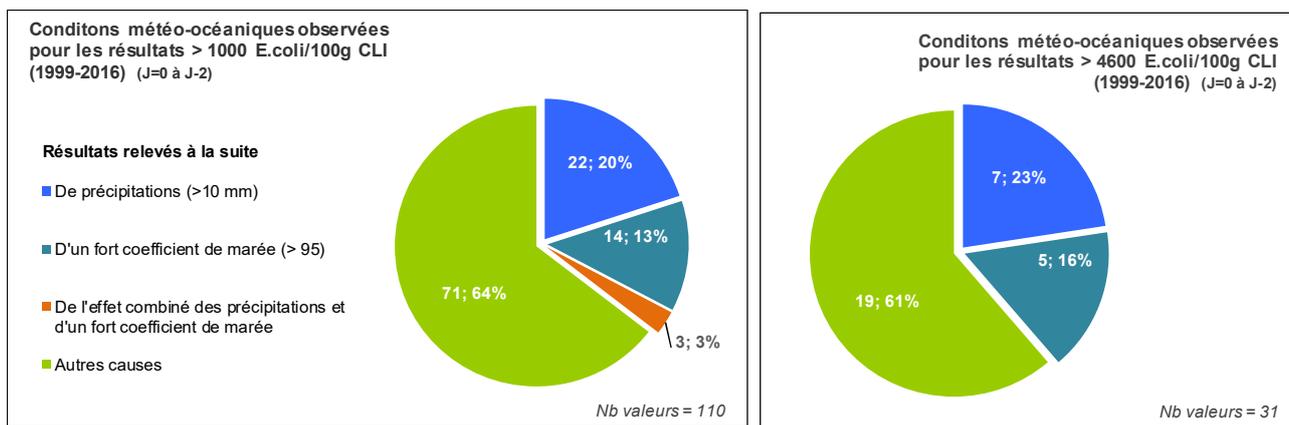
**Figure 15 :** Influence des conditions météo-océaniques sur la qualité des coques à Quettehou (Face au Vaupreux)  
Données issues de la station Météo France de Saint-Vaast-la-Hougue

Depuis 2012, la qualité des coques sur ce point ne semble pas s'améliorer et est à mettre en relation avec la dégradation de la qualité du Vaupreux (cf. p33). En 2016, suite à une série de dérives de qualité, la zone a d'ailleurs connue deux périodes d'interdiction de pêche à pied : du 17 au 29 octobre et du 17 décembre au 10 janvier.

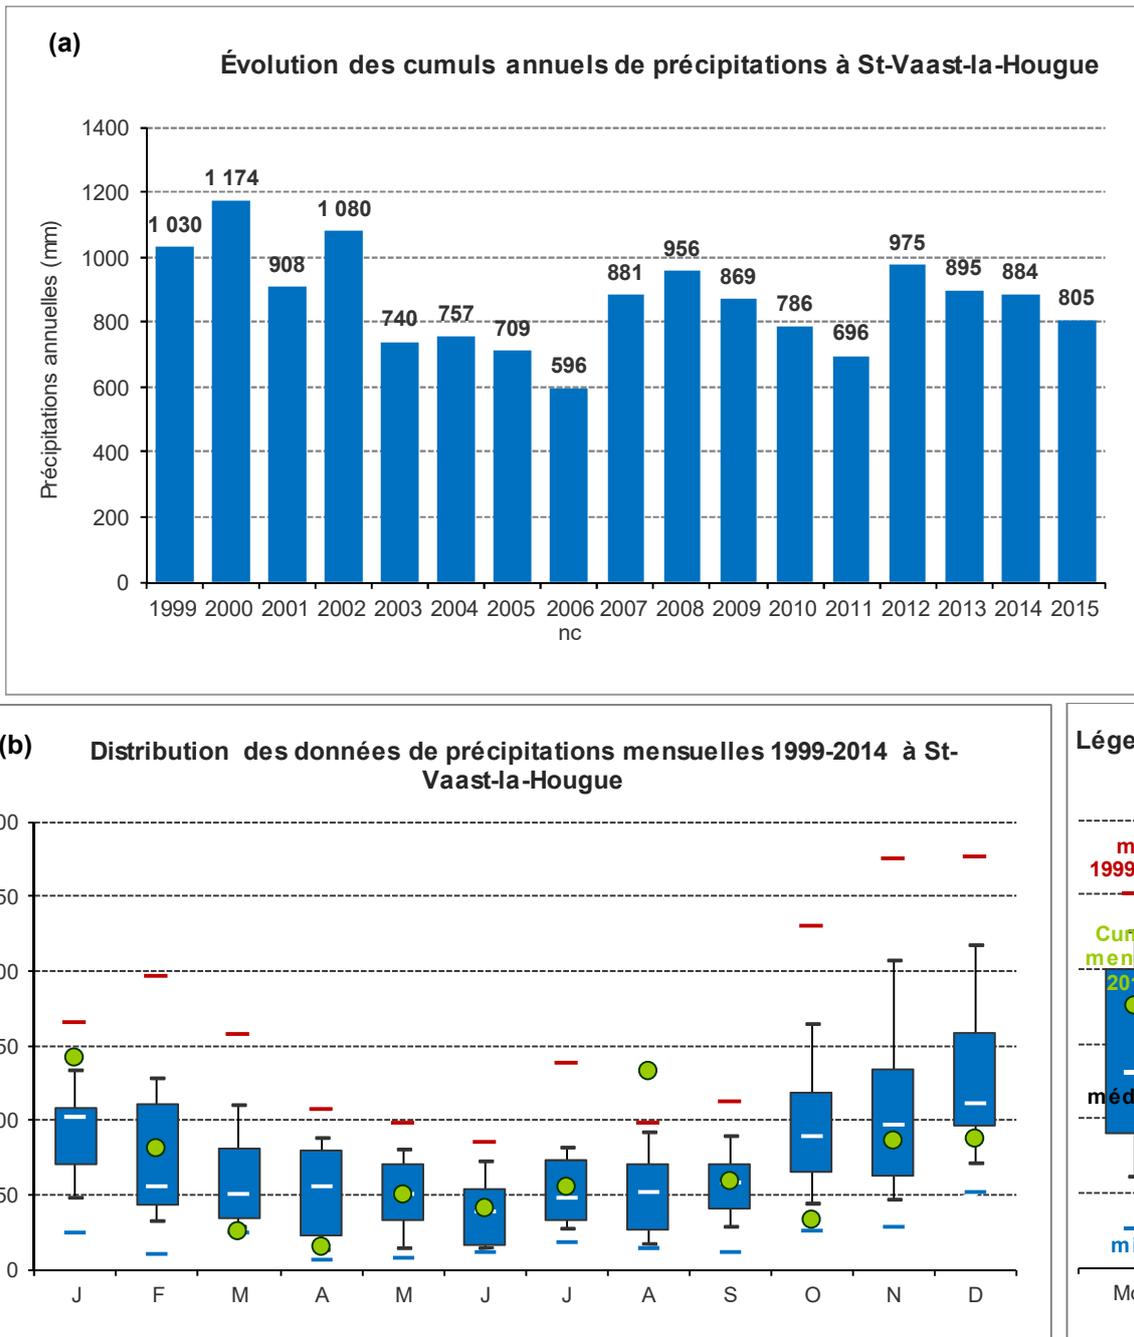
**Figure 16** : (a) Évolution annuelle des précipitations (nc : année non complète) – (b) Distribution des précipitations mensuelles sur la station de Saint-Vaast-la-Hougue entre 1999 et 2014 (Données Météo France)

Le département de la Manche se situe dans un régime océanique tempéré. Les précipitations annuelles enregistrées sur la station de Saint-Vaast-la-Hougue varient entre 600 et 1200 mm sur la période 1999-2015 (Figure 16). Durant la saison estivale (juin à septembre), le cumul des précipitations mensuelles est généralement compris entre 20 et 140 mm sur cette même période.

Le cumul mensuel enregistré durant le mois d'août 2015 indique un niveau de précipitation de 132 mm, dépassant le maxima observé en 1999 (137 mm) sur la station de Saint-Vaast-la-Hougue.

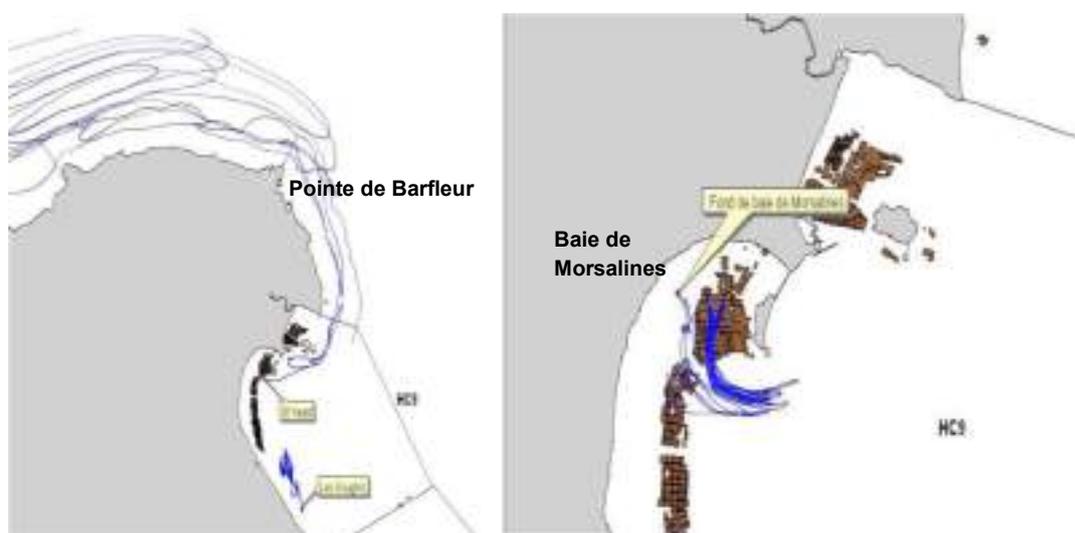
**Figure 17** : Simulations hydrodynamiques issues du modèle Mars – trajectoires de particules (Atlas IFREMER, 2007)

L'est Cotentin se caractérise par des zones de forts courants comme la pointe de Barfleur et des zones comme la baie de Morsalines où les courants de marée sont relativement faibles (Pompepu *et al*, 2005). Les courants de jusant portent globalement au nord en longeant le trait de côte et s'orientent nord-ouest au niveau du fort de St-Vaast-la-Hougue. Supérieurs aux courants de flots, ils entraînent un déplacement résiduel des masses d'eau orienté vers le nord. Les vitesses maximales atteignent 1,5 à 2 nœuds au large (en marée de vives eaux) contre moins d'un nœud en moyenne près de la côte.

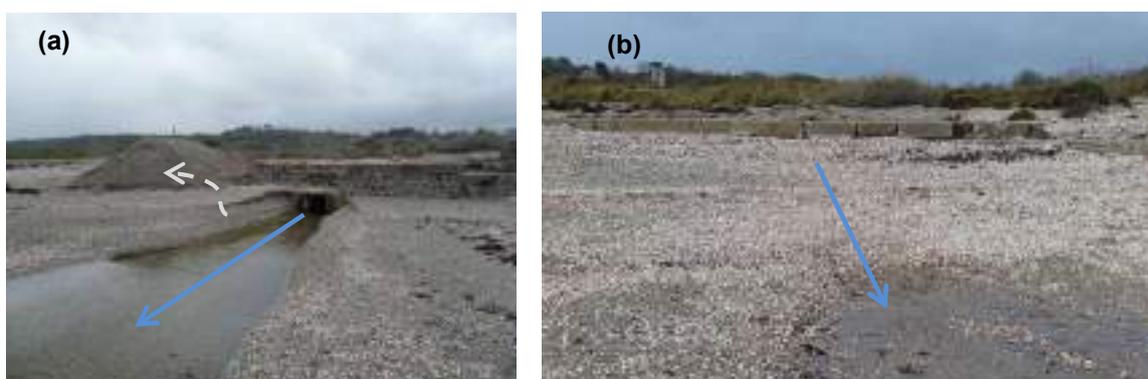
Figure 23 : Vues sur le Godey (a) En écoulement libre (b) lorsqu'il est ensablé

On notera également que cet émissaire est régulièrement, du fait du transit sédimentaire, obstrué par un mélange de coquilles de crépidules et de sable. Jusqu'en 2016, un exploitant agricole débouchait très régulièrement l'exutoire pour éviter l'inondation de la prairie humide située juste en arrière. Depuis la parcelle n'étant plus louée, il arrive que l'exutoire du Godey reste ensablé tel que l'indique la Figure 23. Les écoulements du Godey étant alors limités, le niveau d'eau augmente dans la parcelle arrière littorale et se forme alors une "lagune" favorable à l'auto-épuration naturelle des eaux.

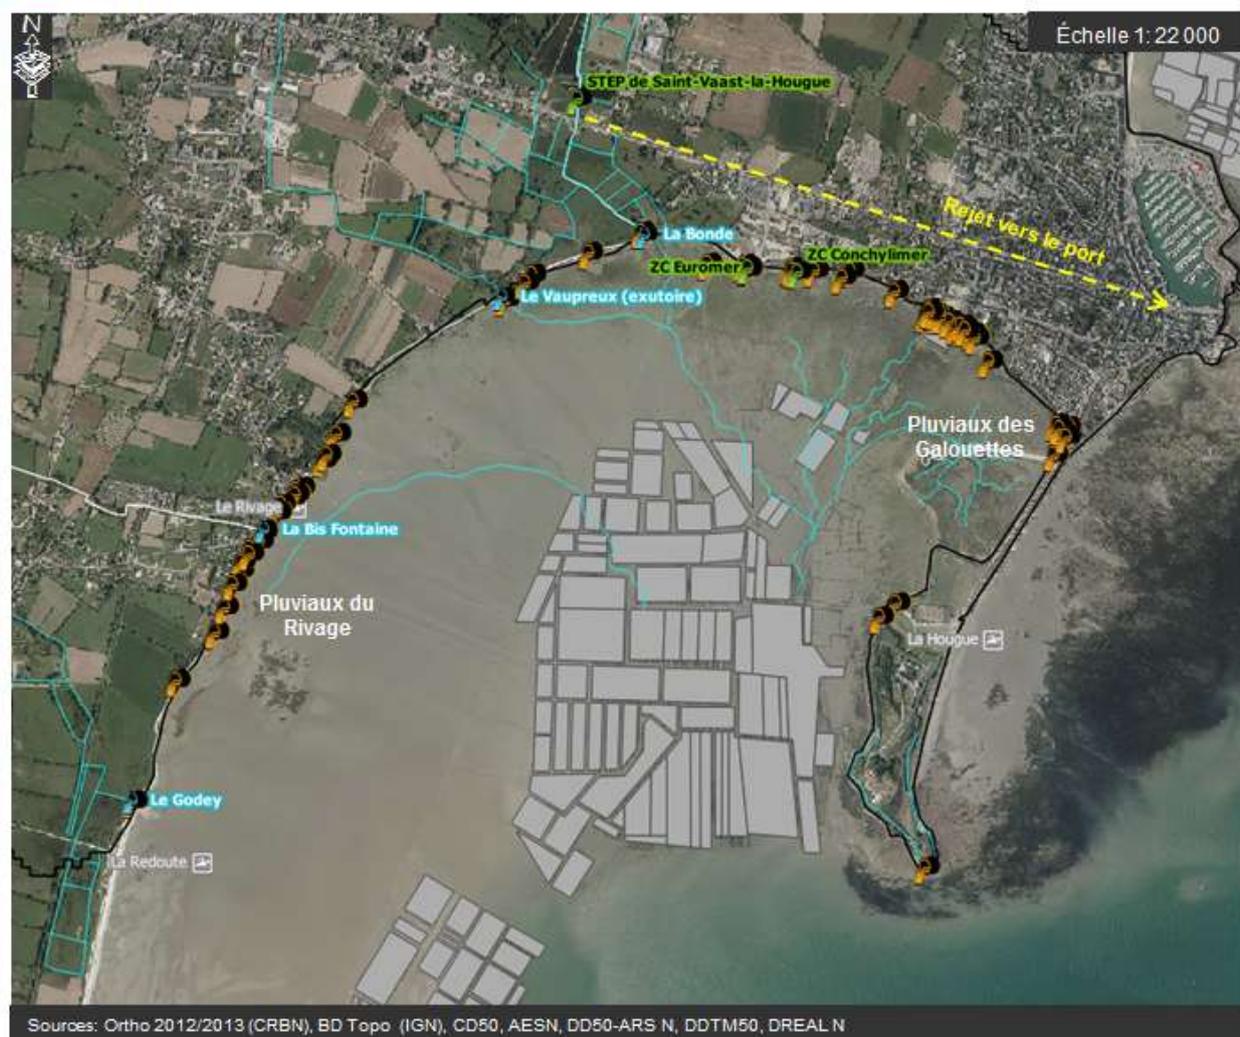
Figure 24 : Localisation des principaux rejets côtiers du secteur d'étude

Principaux rejets côtiers du secteur (Figure 24), les ruisseaux de la Bonde, du Vaupreux, de la Bis Fontaine et du Godey, du fait de leur proximité avec la zone de production de la Baie de Morsalines, font l'objet d'un suivi microbiologique mensuel dans le cadre du Réseau Qualité des Milieux<sup>6</sup> (RQM).

La DDTM50 effectuée au titre de la police de l'eau un suivi physico-chimique et bactériologique des rejets autorisés des zones conchylicoles d'Euromer et Conchylimer situés au nord de l'Anse du Cul de Loup (Figure 24).

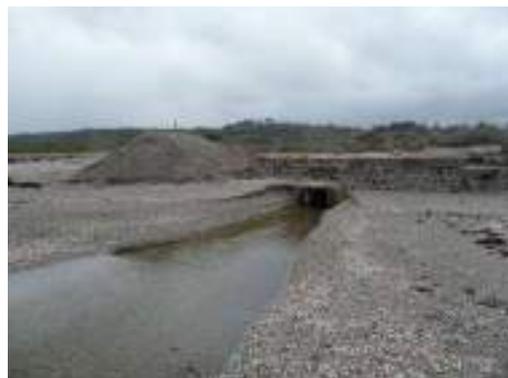
Figure 25 : Vue sur l'exutoire du Godey

Au regard des données enregistrées depuis 1999 à l'exutoire du Godey (Figure 25), le cours d'eau présente des niveaux de contamination bactériologique généralement compris entre  $1.10^3$  et  $1.10^4$  E. coli/100ml ; la moyenne géométrique interannuelle étant de 840 E. coli/100ml sur la période 2000-2016.

Suite à la mise en place de réseaux de collecte des eaux usées sur les hameaux du Pont et du Rivage (années 2000), aux contrôles de branchements et à la mise aux normes d'exploitations agricoles, il apparaît que les efforts menés ces dernières années se traduisent par une amélioration progressive de la qualité du ruisseau du Godey (diminution constante de la moyenne géométrique annuelle, à l'exception de l'année 2014 - Figure 26).

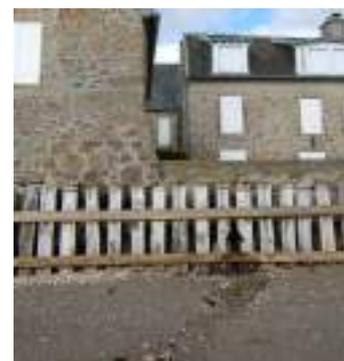
**Figure 27** : Vue sur l'exutoire de la Bis Fontaine

Les investigations menées en 1985/1986 avaient permis d'identifier les principales sources de dégradation du ruisseau de la Bis Fontaine à savoir le hameau du Rivage et le camping qui n'étaient pas raccordés au réseau public d'assainissement. Si avant les travaux, ce ruisseau représentait une des principales sources de contamination de l'Anse du Cul de Loup, il constitue à présent, un flux de contamination mineur, voire nul en période estivale compte-tenu de son assèchement à l'étiage (DDASS 50, 2005).

Les efforts importants de l'ancienne Communauté de Communes du Val de Saire et de la commune de Morsalines ont permis de réduire notablement la contamination qu'il véhicule. Le suivi qualitatif mis en œuvre sur les écoulements de la Bis Fontaine illustre cette reconquête de la qualité des eaux (Figure 28). En effet, depuis 2002 le bruit de fond microbiologique apparaît beaucoup plus faible même si des colimétries élevées sont encore constatées ponctuellement à la suite de fortes pluies, telles que le 6 octobre 2014 (Tableau 11).

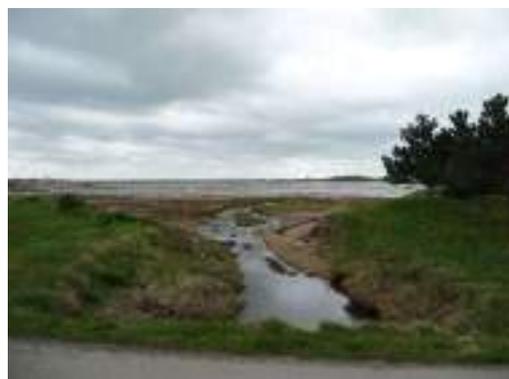
**Figure 29** : Vue sur l'exutoire de la Bonde

La Bonde est caractérisée par un bassin hydrographique relativement exigu. Bien que les activités exercées y soient très limitées, on observe à son exutoire un bruit de fond microbiologique un peu moins élevé que sur le Vaupreux (moyenne géométrique interannuelle de l'ordre de 1300 E. coli/100ml).

En revanche, en termes de flux, son impact est trois fois plus faible que celui du Vaupreux par temps de pluie (Cabinet Conseil Eau Environnement, 2009).

Mises en œuvre depuis 2002, les contrôles de raccordement ont mis en évidence quelques anomalies et notamment des rejets illicites d'eaux usées sur le collecteur pluvial longeant la RD 1 et aboutissant dans la Bonde (Annexe 1). Depuis, des travaux de mise en conformité ont été réalisés (DDASS 50, 2005) et semblent avoir eu un impact positif sur la qualité du cours d'eau (Figure 30).

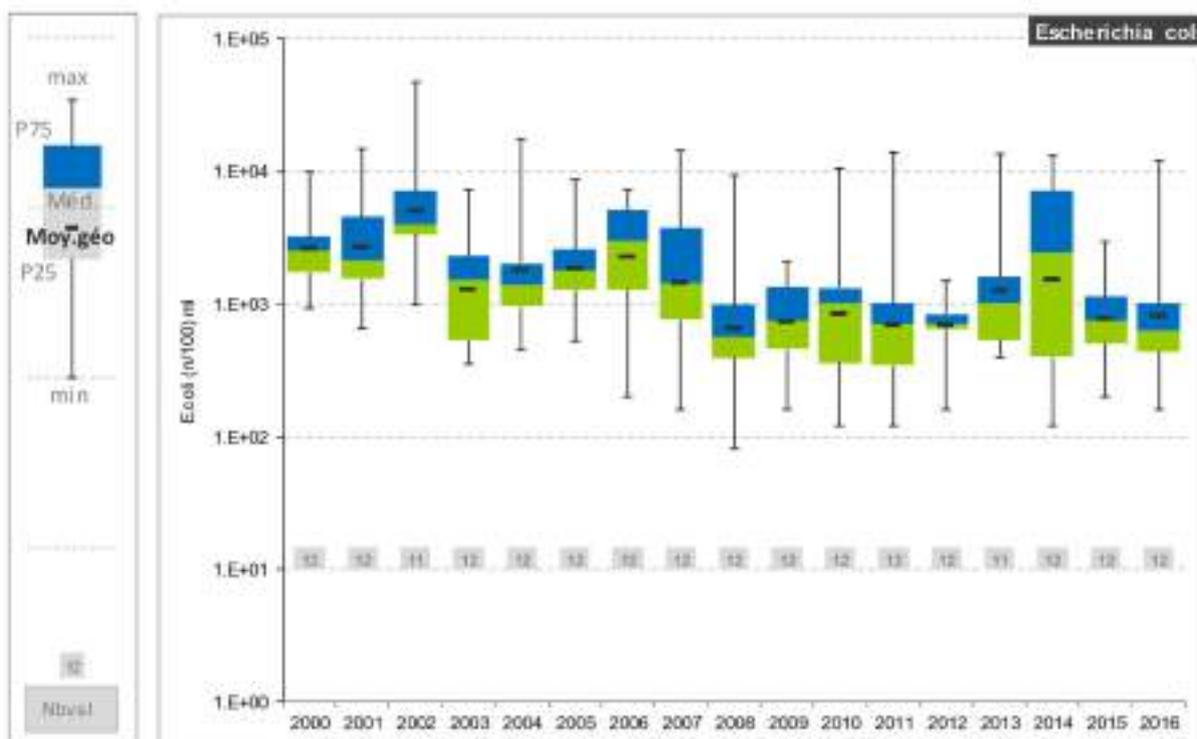
Figure 30 : Variation interannuelle des teneurs en E. coli mesurées à l'exutoire de la Bonde entre 2000-2016

Au regard de la moyenne géométrique interannuelle (Figure 30), il semble que la qualité microbiologique à l'exutoire de la Bonde ai poursuivi cette amélioration. L'occurrence et surtout l'importance des dégradations par temps de pluie semblent en effet avoir diminuées (Tableau 12).

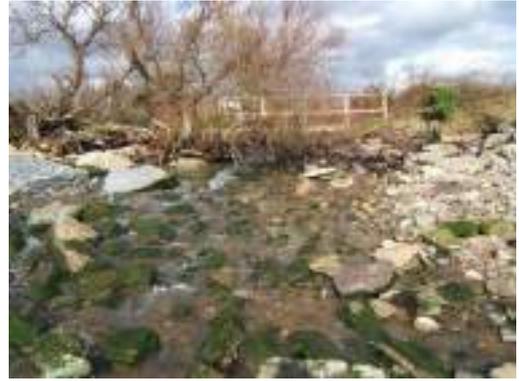
Figure 31 : Vue sur l'exutoire du Vaupreux

Le bassin versant du Vaupreux s'étend essentiellement sur le territoire de la commune de Quettehou et constitue en termes de débit le rejet le plus important de l'Anse du Cul de Loup. Depuis l'état des lieux établi lors de l'enquête 85/86, de nombreuses modifications ont marqué l'activité de ce bassin versant :

- le rejet de la laiterie de la Pointe de Saire a été supprimé à la suite de la fermeture de l'établissement en 1991. Une entreprise conchylicole occupe à présent les locaux pour du conditionnement de coquillages,

Enfin, on notera que le Pôle de proximité du Val de Saire étudie depuis quelques années la possibilité de rendre au Vaupreux son cours naturel. Au lieu de traverser le bourg de Quettehou, le Vaupreux rejoindrait la zone humide du Pont des Bernes puis le ruisseau de la Bonde, favorisant ainsi son auto-épuration naturelle. Toutefois, aucune décision n'a encore été prise à ce jour.

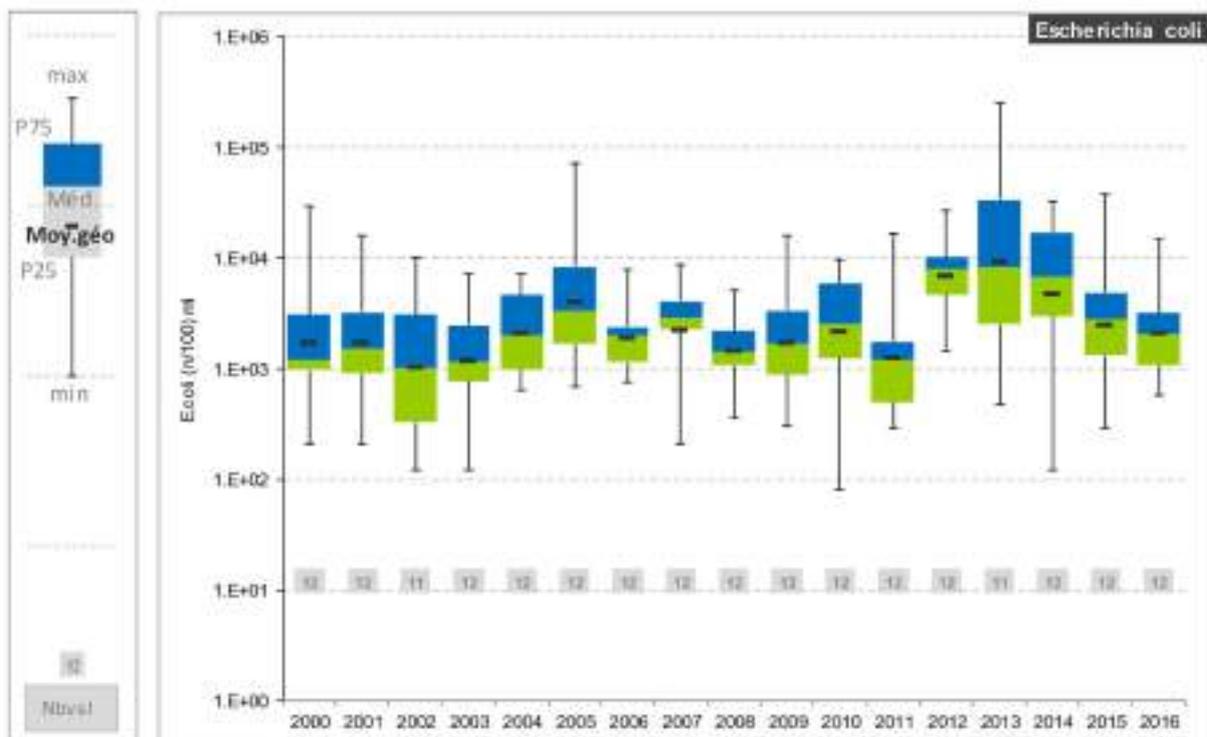
Figure 32 : Variation interannuelle des teneurs en E. coli mesurées à l'exutoire du Vaupreux entre 2000-2016

Sur la période 2000-2011, le niveau de contamination moyen du Vaupreux était alors resté relativement stable (Figure 32 - moyenne géométrique interannuelle de l'ordre de 1800 E. coli/100ml) avec toutefois quelques dérives ponctuelles observées à l'occasion d'épisodes pluvieux (Tableau 13). Depuis 2012, on notera en lien avec la qualité des eaux de baignade et des coquillages suivis sur le secteur, une dégradation de la qualité du Vaupreux qui a observé à son exutoire une fréquence accrue de résultats supérieurs à 10 000 E. coli/100ml (Figure 32 et Tableau 13).

- **Des rejets illicites dans les cours d'eau** et notamment celui du Vaupreux (n°17) qui a enregistré une forte dégradation en 2012 par rapport aux années précédentes (cf. Figure 32). On notera également parmi les milieux contaminés le rejet du Carvallon (n°29), impacté par "des rejets illicites provenant vraisemblablement des quartiers urbanisés à l'est de l'agglomération de Quettehou", ainsi que le rejet du Godey (n°10) dont les berges étaient piétinées par les bovins.

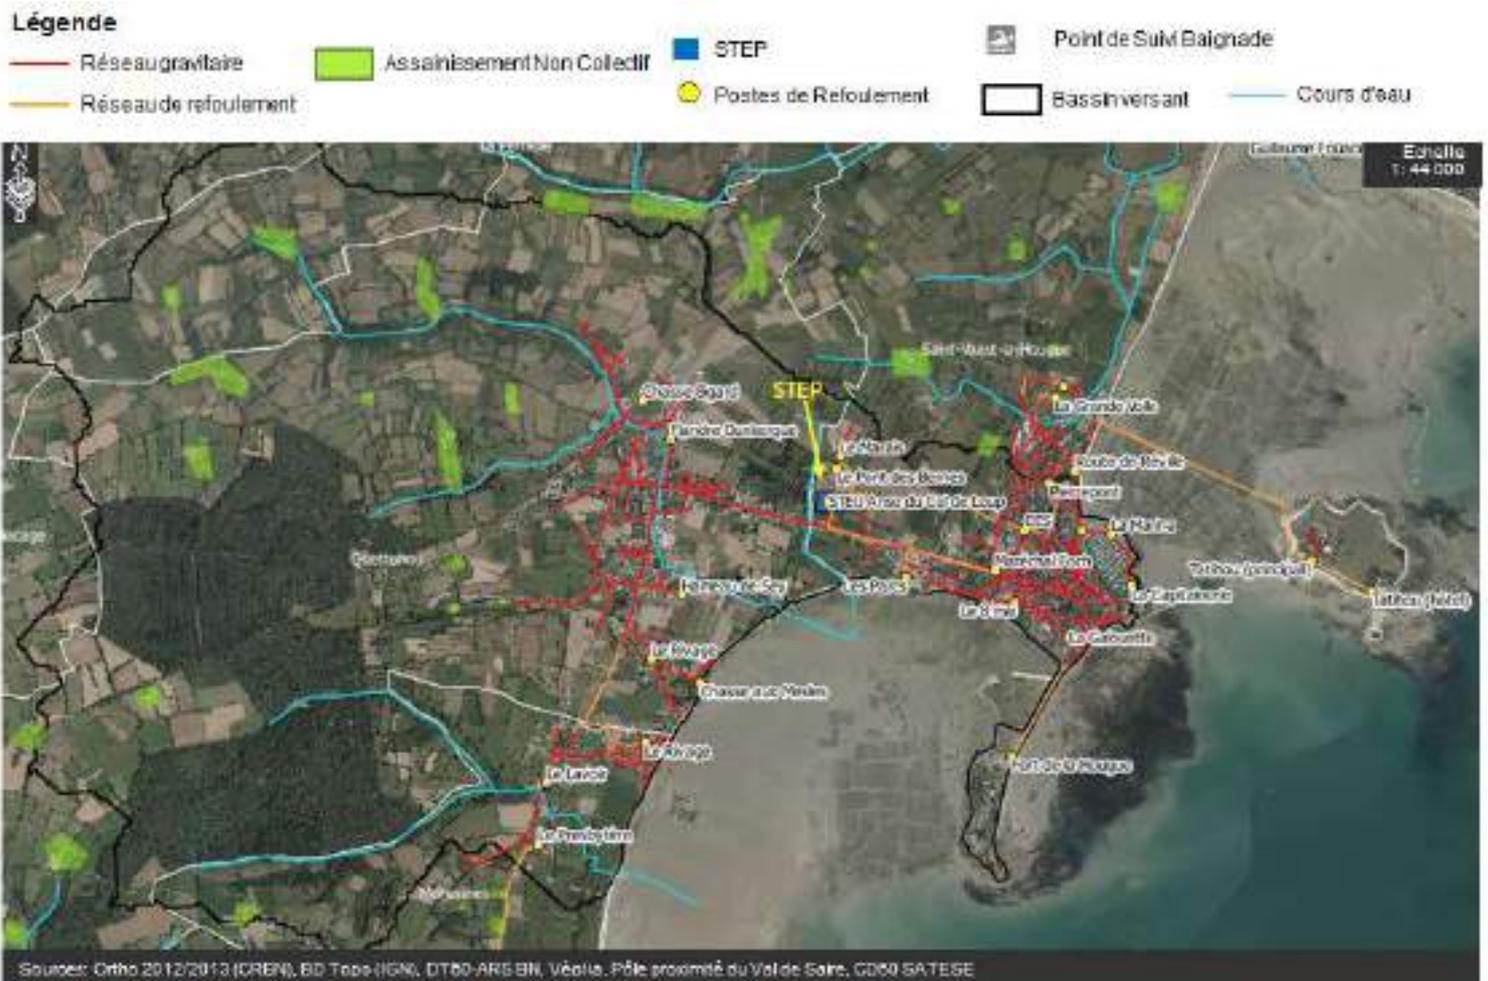
**Figure 35** : Localisation des réseaux d'assainissement collectif et zones d'assainissement non collectif sur la zone d'influence microbologique immédiate du secteur d'étude

Les communes littorales de l'Anse du Cul-de-Loup sont en grande partie assainies. Les réseaux de type séparatif (séparation eaux usées / eaux pluviales) sont principalement développés au niveau des bourgs de Morsalines, Quettehou et Saint-Vaast-la-Hougue. Les eaux usées collectées sont dirigées vers la station d'épuration de Quettehou située sur la zone d'activité du Pont des Bernes.

Une vue d'ensemble du réseau d'assainissement existant en 2016 est présentée aux Figures 35 et 36.

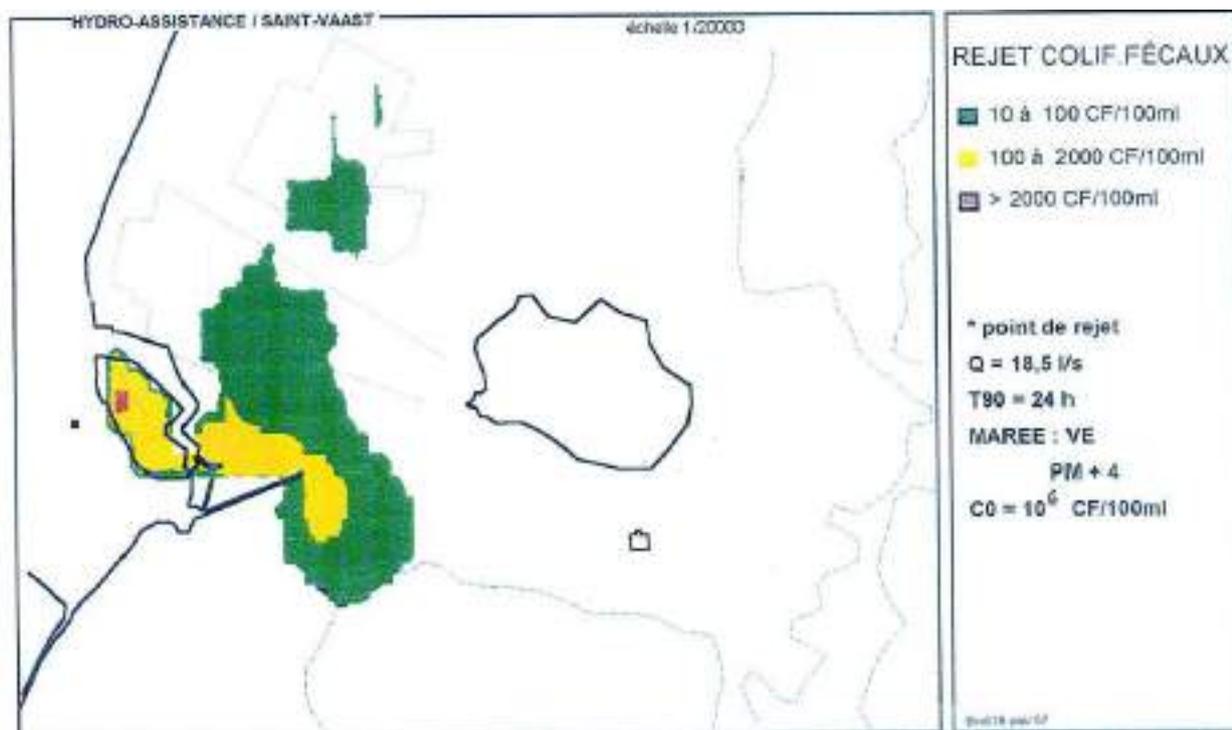
**Figure 38** : Simulation du rejet de la station d'épuration de Quettehou (Hydro Assistance, février 2000)

En sortie de lagune, les effluents traités sont refoulés vers une canalisation d'eaux pluviales qui débouche dans le port de Saint-Vaast-la-Hougue. La modélisation des flux bactériens rejetés par la station avait permis dans le cadre de l'étude projet de mettre en évidence le faible impact du panache qui restait très réduit et centré entre le port et l'île de Tatiou (SETEGUE, 2001). Même dans les conditions les plus pénalisantes, l'étude indiquait que le panache en sortie du port ne dépassait pas la pointe de la Hougue et n'atteignait ainsi pas les parcs ostréicoles de l'Anse du Cul de Loup (Figure 38). De plus, il est à noter que les simulations avaient été réalisées avec un rejet maximum de 1.10<sup>6</sup> E. coli/100ml. Or les analyses bactériologiques réalisées ces dernières années par le SATESE, montrent des concentrations de germes en sortie de lagune beaucoup plus faibles, ne dépassant pas les 3.10<sup>3</sup> E. coli/100ml (Tableau 16). On notera toutefois le résultat exceptionnel de 1,2.10<sup>4</sup> Entérocoques/100ml le 08/06/2015.

Le port reçoit également les eaux traitées de la station d'épuration de Quettehou via une canalisation d'eaux pluviales. Les modélisations effectuées en 2001 lors de l'étude d'incidence de la station concluaient sur le faible impact du panache qui restait très réduit et centré entre le port et l'île de Tatihou (SETEGUE, 2001). Même dans les conditions les plus pénalisantes, l'étude indiquait que le panache en sortie du port ne dépassait pas la pointe de la Hougue et n'atteignait ainsi pas la plage du Rivage (Figure 38).

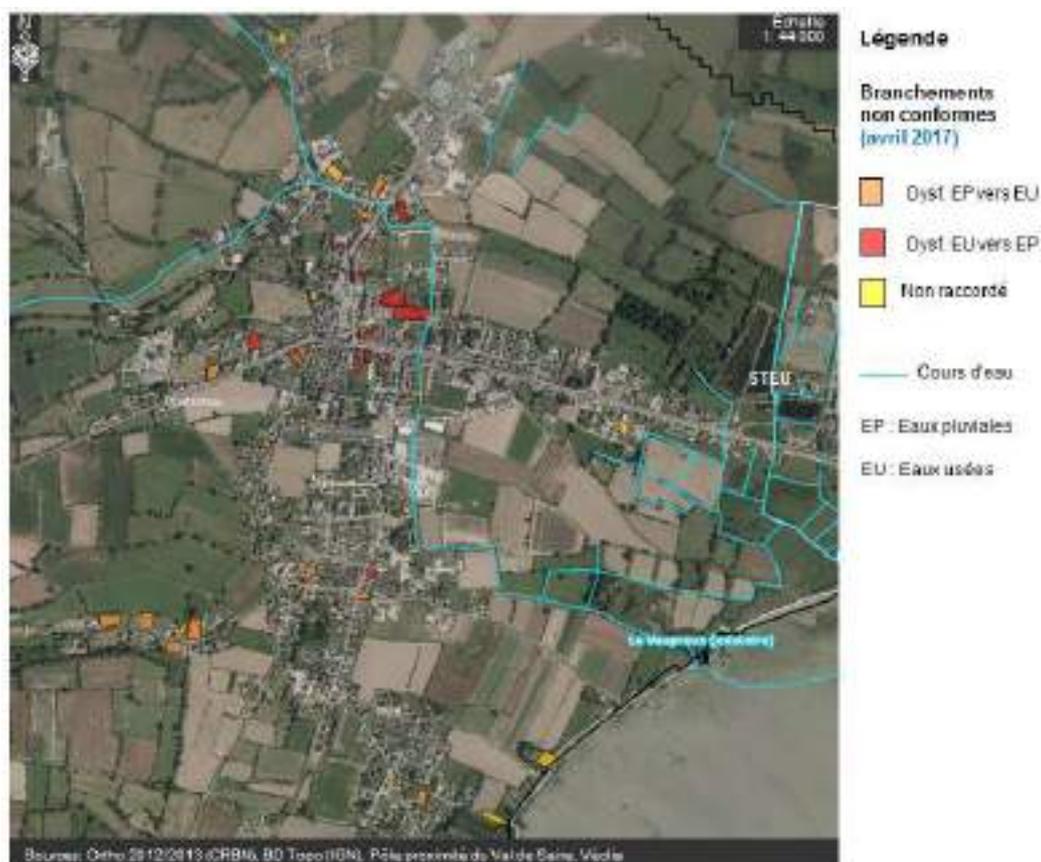
**Figure 39** : Localisation des branchements non conformes sur Quettehou (situation fin 2016)

Traversé par le Vaupreux, le bourg de Quettehou compte quelques mauvais branchements dont certains peuvent entraîner le rejet d'eaux usées vers le réseau pluvial puis le milieu naturel (Figure 39). Si ces rejets concernent la plupart du temps des eaux ménagères (évier de salle de bain ou de cuisine, robinet extérieur, etc.), et donc avec un impact microbiologique limité, il suffit de quelques rejets d'eaux vannes (eaux provenant des WC) pour dégrader la qualité microbiologique du Vaupreux.

- la non-étanchéité des regards de visite d'eaux usées et/ou d'eaux pluviales (45 % des branchements testés),
- le raccordement de gouttières vers le réseau d'eaux usées (18% des branchements testés),
- les risques d'infiltration du fait de tuyaux percés (17% des branchements testés),
- la présence d'une grille ou d'un robinet non raccordés au réseau d'eaux usées (13% des branchements testés),
- et le raccordement d'eaux usées sur le réseau d'eaux pluviales (13% des branchements testés),

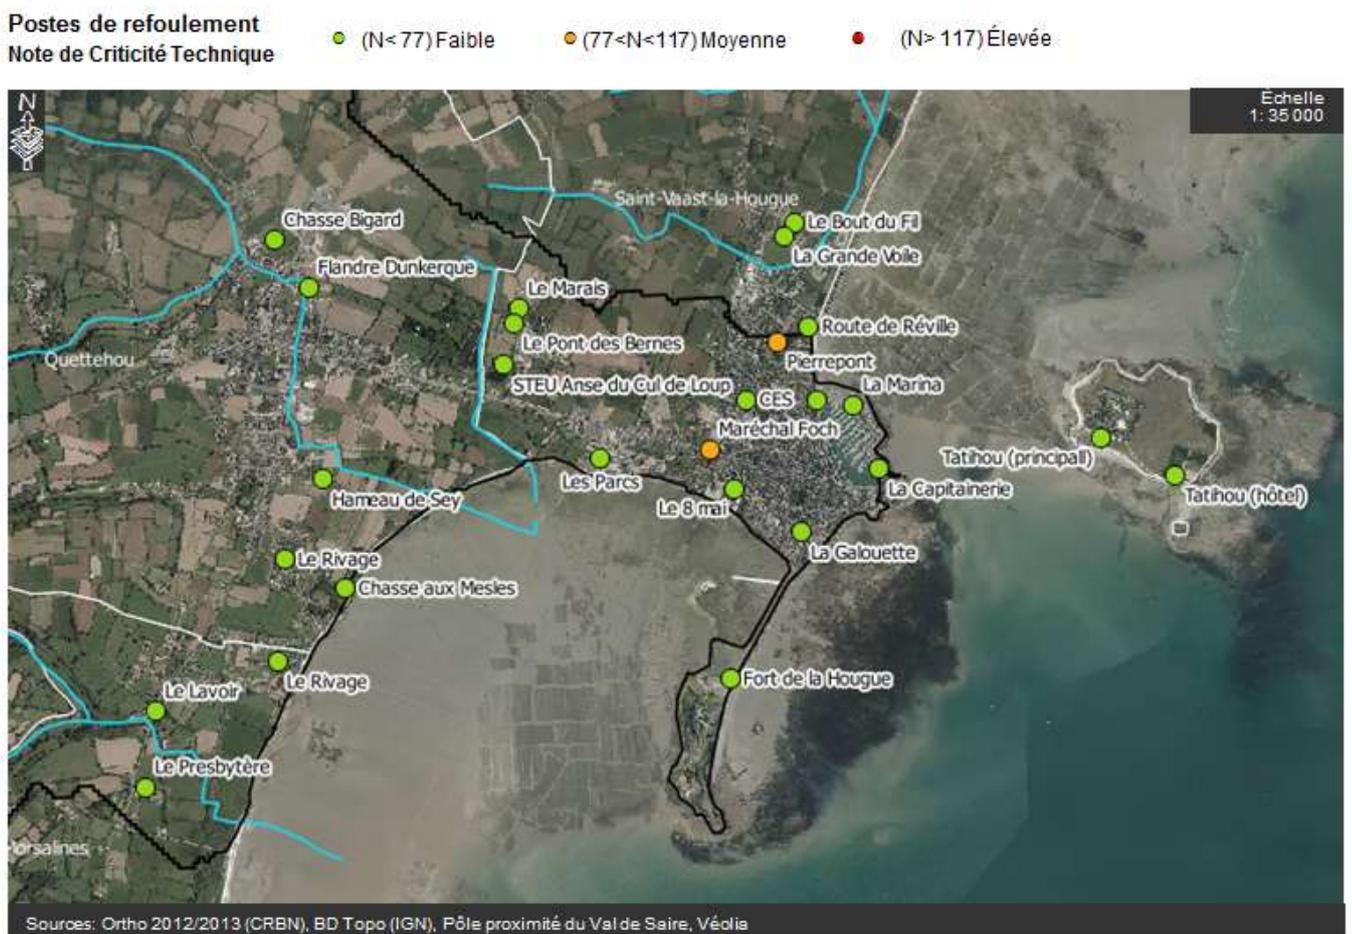
**Figure 40** : Criticité globale des postes de refoulement sur le secteur d'étude

Ainsi sur les 26 postes étudiés (Figure 40), aucun risque majeur de débordement avec impact potentiel sur le milieu n'a été identifié. En outre, la Communauté de Communes et son fermier (VEOLIA) assurent qu'en cas de dysfonctionnement, le volume des postes, la capacité d'adsorption du réseau et la réactivité des équipes d'intervention minimisent fortement les risques de débordements vers le milieu naturel. De par leur sensibilité aux eaux claires parasites, les volumes qu'ils refoulent et la fréquence des défauts de ligne de télécommunication, les postes Maréchal Foch et Pierrepont sont les plus sensibles (Note =81).

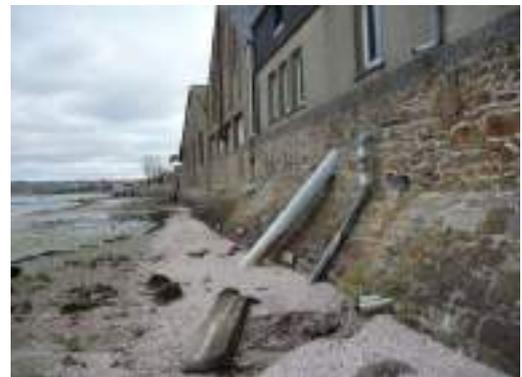
**Figure 43** : Quelques exutoires du bassin n°5

Ce bassin concentre quelques établissements ostréicoles. Il s'étend sur environ 33000 m<sup>2</sup> ; une seule canalisation d'environ 50 m a été repérée. Le sens d'écoulement et l'exutoire de ce tronçon n'ont pas pu être déterminés. Selon les sources de VEOLIA EAU, exploitant des réseaux, ce tronçon n'est jamais en eau. Pour autant, les eaux de pluies du secteur s'écoulent vraisemblablement vers l'Anse du Cul de Loup comme en témoigne la présence d'une multitude de petits pluviaux identifiés lors de la visite de terrain effectuée par le conseil départemental en février 2011.

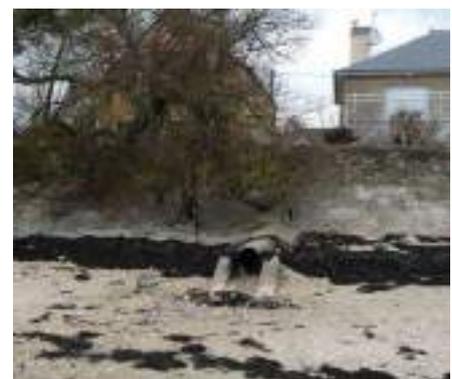
**Figure 44** : Exutoire du bassin n°6

D'une superficie d'environ 38 000 m<sup>2</sup>, ce bassin permet l'évacuation des eaux pluviales au travers d'un réseau de 230 m. Implanté rue des Morsalines et rue d'Isamberville, il est en mauvais état tout le long de son linéaire. Son exutoire débouche directement dans l'Anse du Cul de Loup (Figure 47).
