# Commune de Quettehou Plage du rivage

Edition Juin 2017

## Révision du profil de vulnérabilité *Rapport technique*

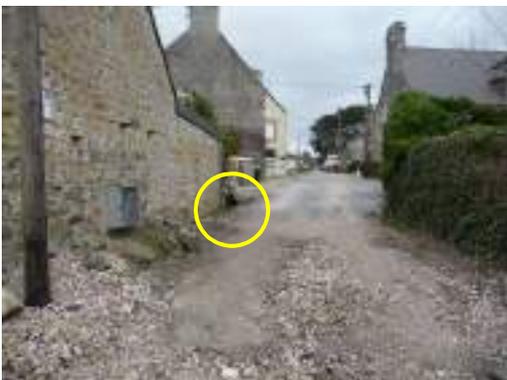
**Figure 45 :** Pluvial Le Rivage (Visite de terrain CD50, février 2011).

L'étude sur la salubrité de l'Anse du Cul de Loup menée par l'Ifremer (Pommepeuy *et al*, 2005) avait suivi au cours d'une campagne temps de pluie le pluvial qui débouche au droit de la plage du Rivage (Figures 24, 34 et annexe 3 : "Pluvial Le Rivage"). L'unique numération réalisée en janvier 2004 était de 460 E. coli/100mL pour un flux estimé à  $1,7 \cdot 10^7$  E. coli/h ; à comparer au flux de la bis Fontaine qui était de  $4,8 \cdot 10^8$  E. coli/h.

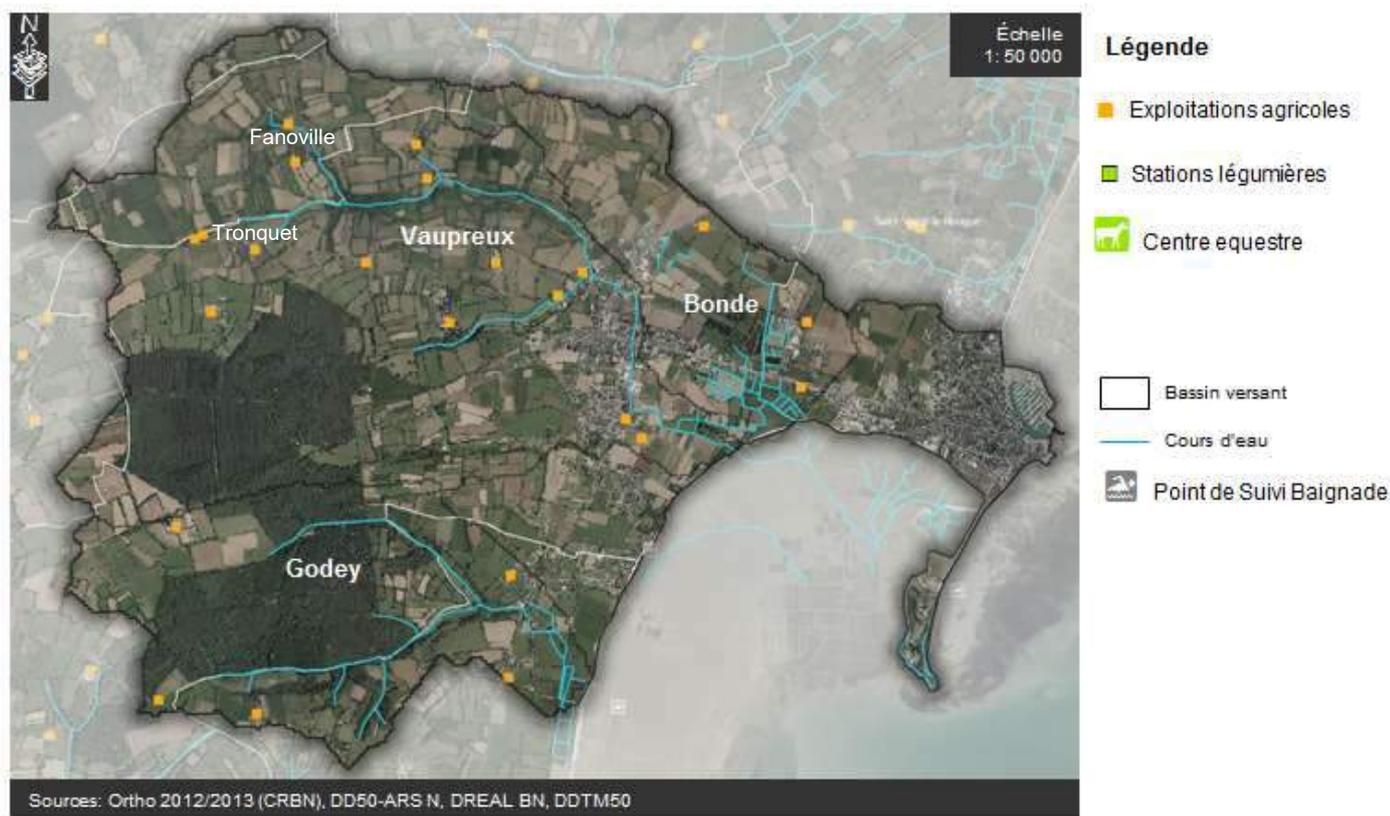
**Figure 46 :** Localisation des exploitations agricoles sur la zone d'étude  
(Localisation réalisée par photo-interprétation + données DDTM 50 + Cabinet Conseil Eau Environnement, 2007)

Comme sur le reste du département, une diminution du nombre d'exploitations a été observée sur l'ensemble des communes de la zone d'étude entre 2000 et 2010 (RA 2010) ; elles ont ainsi diminué d'environ un cinquième en 10 ans. La localisation sur ortho-photographie des exploitations agricoles n'a permis d'identifier que 22 exploitations sur la zone d'étude (Figure 46). En effet, difficilement identifiables, les exploitations maraîchères n'ont pas toutes été géolocalisées. Elles se concentrent notamment sur la commune de Quettehou où le recensement agricole de 2010 y comptabilisait un total de 38 exploitations (contre une quinzaine de géolocalisées).

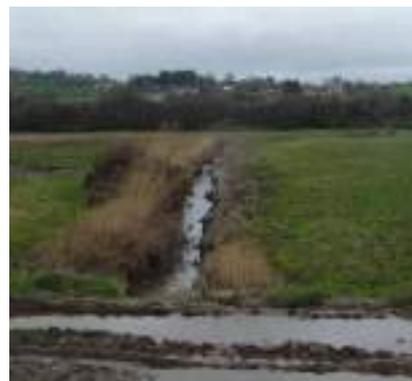
**Figure 47** : Vue sur le Godey à proximité immédiate de son exutoire (février 2011)

Enfin, concernant le ruisseau du Manoir et celui du Godey, aucun diagnostic de rivière n'a été réalisé. Néanmoins, dans le cadre du suivi des rejets côtiers, le service santé/environnement de la DT-ARS BN avait constaté lors de prélèvement la présence de bovins dans le lit du Godey à proximité immédiate de la plage. En février 2011, les berges de ce ruisseau offraient toujours un accès libre (Figure 47).

Depuis son arrivée en 2009, le technicien rivière du secteur a actualisé le diagnostic et lancé la procédure de Déclaration d'Intérêt Général permettant la réalisation des travaux (pose de clôtures, mise en place d'abreuvoirs notamment) nécessaires pour améliorer la qualité des cours d'eau du bassin. Ainsi un programme de restauration du Vaupreux, de la Bonde et du Godey a été planifié et mené en 2012 (Figure 48).

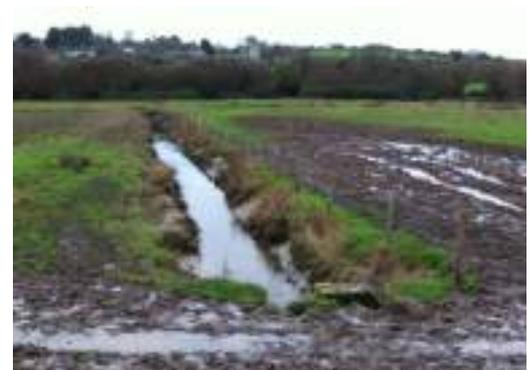
**Figure 49** : Vues sur les berges du Godey en décembre 2014 (CD50-Service Qualité des Eaux)

Figure 49). On notera qu'actuellement, cette parcelle arrière littorale n'est plus exploitée et qu'aucun bovin n'y pâture. La parcelle s'apparente plus aujourd'hui à une zone humide (cf. P XX début rapport).

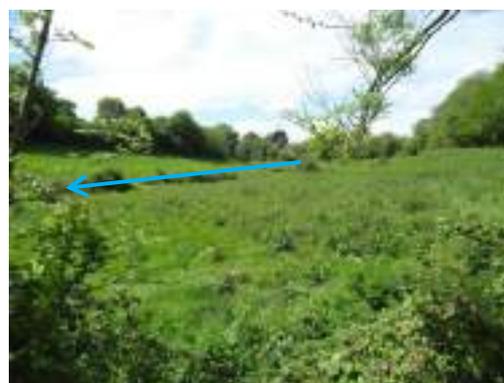
**Figure 51** : Vues sur les berges du Pladoy en mai 2017  
(E. CORRE, technicien rivière du secteur)

On notera que depuis 2016, la situation des berges sur cette portion du Pladoy s'est améliorée. En effet suite à un changement de propriétaire, la parcelle est à présent pâturée par seulement quelques chevaux dont l'impact sur les berges et la qualité microbologique du cours d'eau semble plus limité (Figure 51).

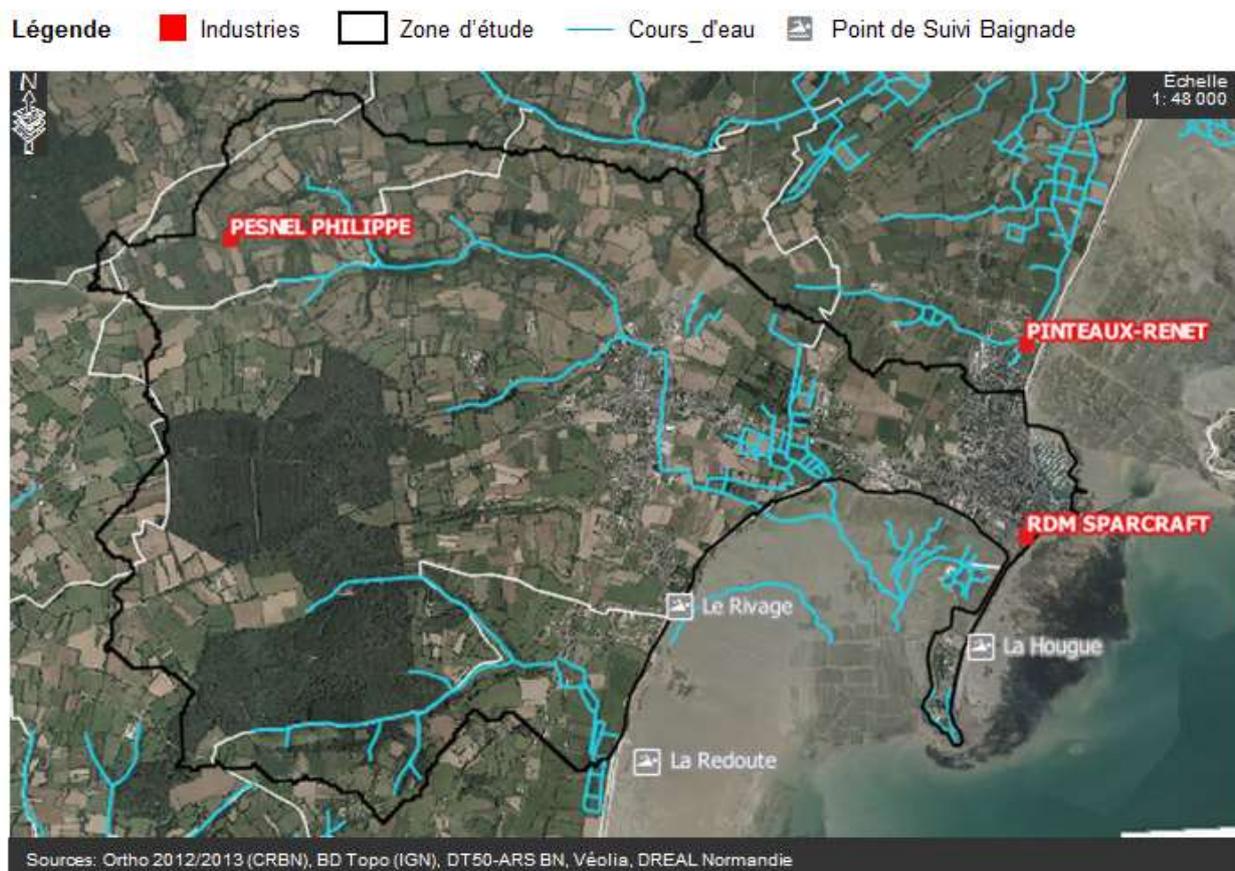
Figure 52 : Installations classées sur le secteur d'étude

Deux installations classées ont été identifiées sur la zone d'étude : un dépôt de ferrailles en tête du bassin versant du Vaupreux et une entreprise de fabrication de mât (RDM Sparcraft), utilisant des traitements de surface, à proximité du Port de Saint-Vaast-la-Hougue (Figure 52). Le nord de l'Anse du Cul de Loup est le siège d'une forte activité ostréicole (cf. p 36).

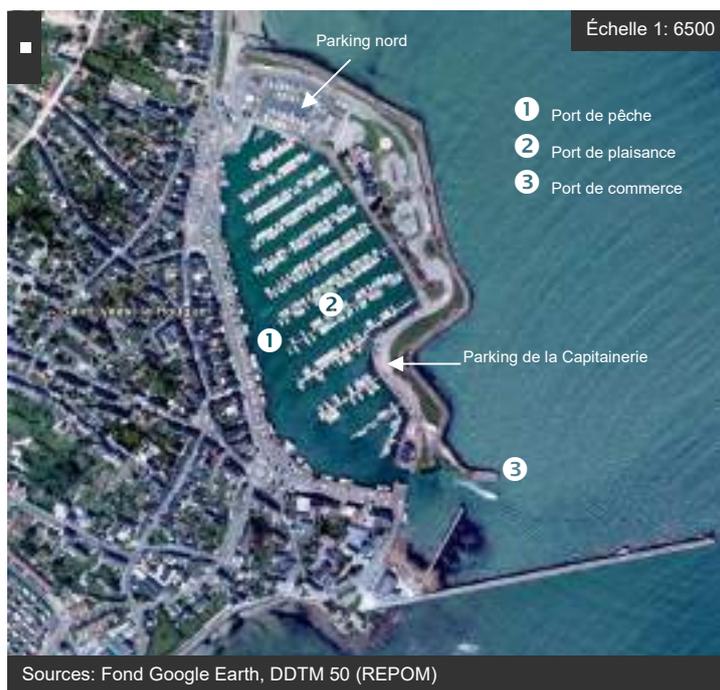
**Figure 54** : Localisation des points de prélèvement du REPOM (d'après les informations fournies par la DDTM 50)

Il constitue l'exutoire d'une partie des eaux pluviales du bourg de Saint-Vaast-la-Hougue et du parking de la capitainerie (Figure 54). Rejetées directement dans le port, les eaux de pluie du parking de la capitainerie subissent un prétraitement (décanteur) avant leur rejet (Information transmise par le Service du Port de St-Vaast). Sur les autres parkings du port, situés plus au nord, les eaux de pluie sont rejetées directement en mer.

D'après les données du REPOM<sup>11</sup> enregistrées entre 2007 et 2009 (données fournies par la DDTM50), les concentrations en *Escherichia coli* mesurées sur les trois points de suivi du port (Figure 54) sont généralement comprises entre 100 et 1000 E. coli/100ml. La concentration la plus élevée (3320 E. coli/100ml) a été relevée près du port de plaisance à la suite d'un épisode pluvieux. Au regard des simulations réalisées par SETEGUE et du rôle de "lagune" que peut jouer le bassin du port, ces niveaux de contamination n'ont vraisemblablement que peu d'impact sur la qualité des eaux de la zone de baignade du Rivage.

On notera que depuis 2010, la qualité microbiologique des eaux du port n'est plus suivie dans le cadre de ce réseau.

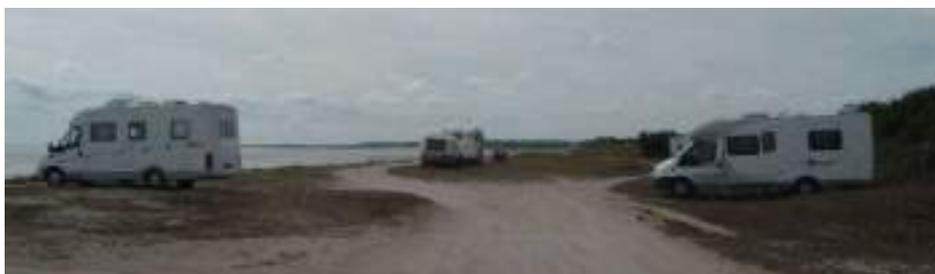
**Figure 55** : Présence de camping-cars sur le parking de la plage de la Redoute (Août 2010).

Durant l'été, il n'est pas rare que des camping-cars viennent stationner et passer la nuit en front de mer sur la commune de Morsalines. Situés sur le parking de la plage de La Redoute (Figure 55), ces camping-cars peuvent constituer une source potentielle de pollution en cas de vidange illicite des eaux grises et noires dans le milieu.

À ce titre, ils avaient fait l'objet d'une attention particulière suite à l'épisode de pollution qu'a connu l'Anse du Cul de Loup durant l'été 2012. Réunis pour définir un plan d'action, les services de l'État, les collectivités concernées ainsi que la profession conchylicole avaient décidé la mise en place d'un dispositif destiné à dissuader les camping-cars de stationner sur le domaine public maritime. C'est ainsi qu'une barrière en bois a été installée en juin 2013 (Figure 56).

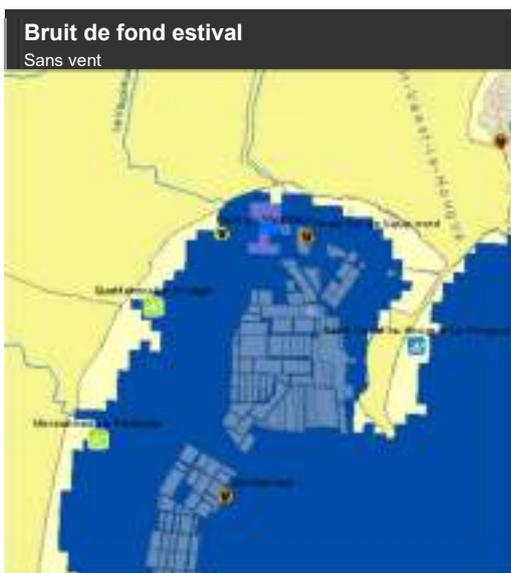
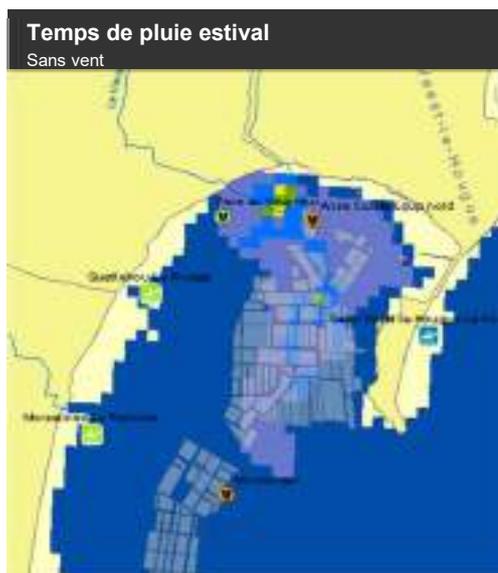
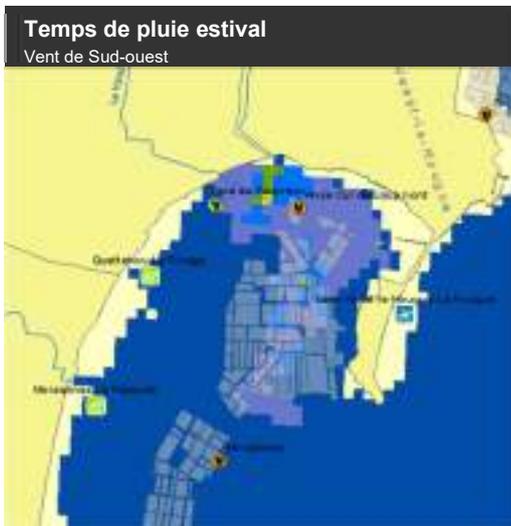
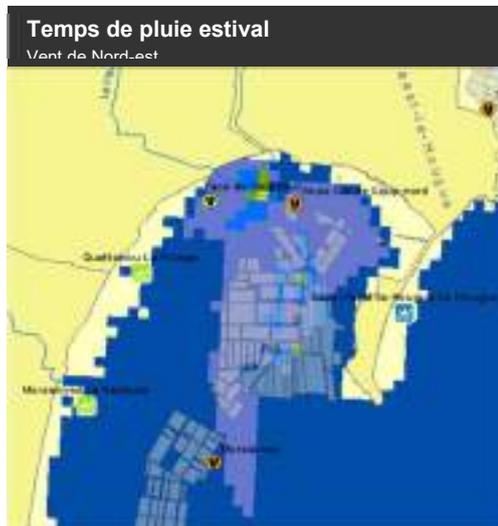
## La Bonde

#### Concentration max nb E.Coli/100mL

Au regard des simulations réalisées, la plage du Rivage est principalement sous l'influence du Vaupreux, du Godey, de la Bis Fontaine et ne semble pas affectée par les rejets de la Bonde (Annexe 7). Quelles que soient les conditions de vent, le bruit de fond observé sur la plage du Rivage est inférieur à 100 E. coli/100ml, ce qui est cohérent avec les mesures effectuées par le service Santé-Environnement de la DT50-ARS BN sur ce point (Tableau 25).
