## FICHE PROFIL DE Baignade - Synthèse (Page 1/2)

| Département : | <b>Les Bouches du Rhône (13)</b> | Commune : | <b>Saintes Maries de la mer</b> |
| Site de Baignade : | <b>LES ARENES</b> | | |

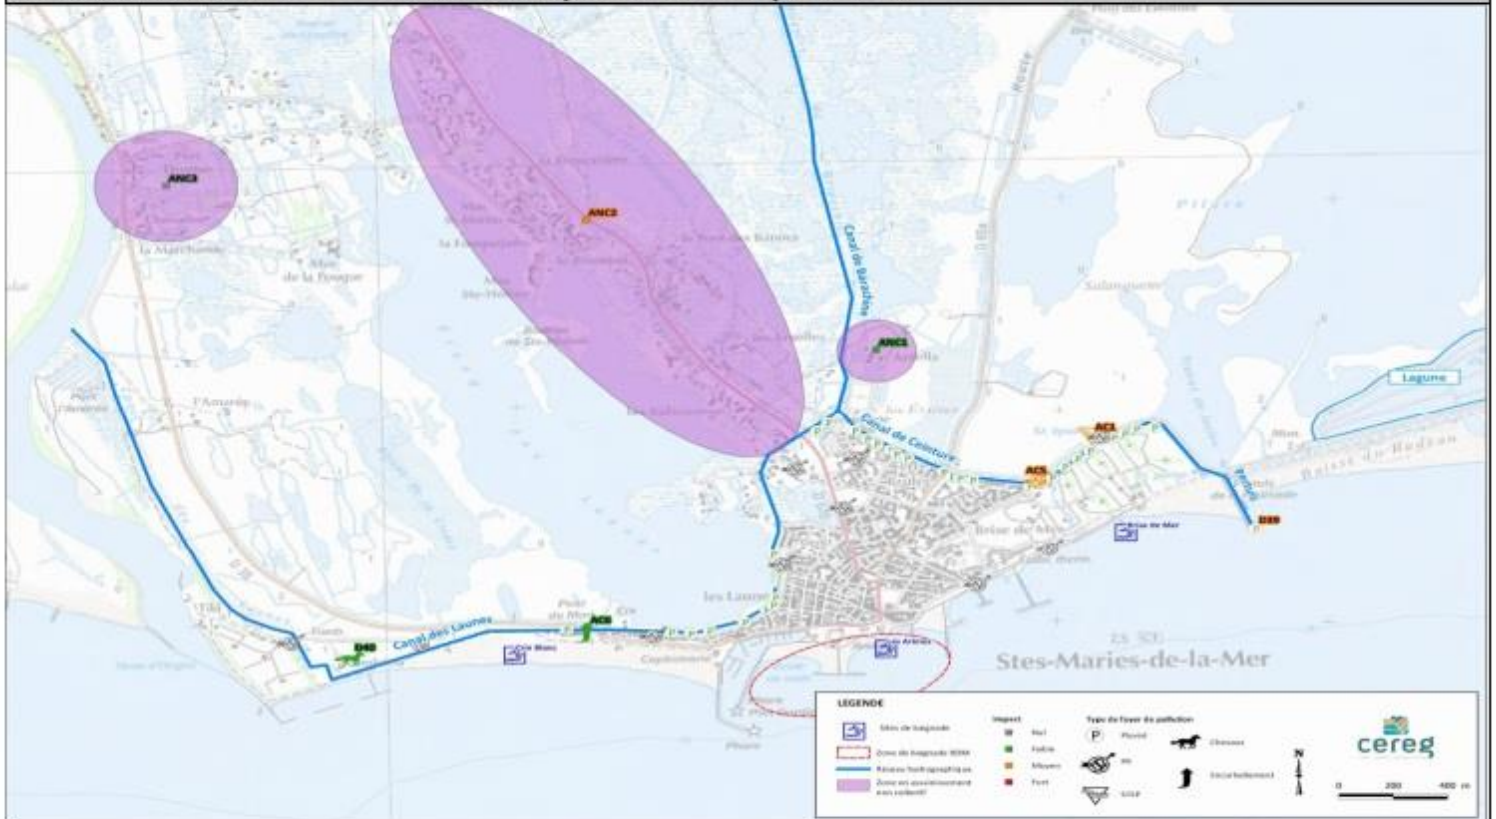
### Recensement et localisation des sources potentielles de pollutions

| Diagnostic | | | Gestion préventive des pollutions | | Plan d'actions |
|--|---|---|---|--|---|
| <b>Système d'assainissement non collectif de l'Avenue d'Arles (ANC2)</b> | Pollution potentielle | Moyen | Surveillance mensuelle du dispositif d'ANC. | Débordement de la fosse septique / odeurs | Raccordement de l'avenue d'Arles au système d'assainissement communal |
| <b>Station d'épuration des Saintes Maries de la mer (AC1)</b> | Pollution chronique | Faible | Surveillance quotidienne du fonctionnement de la STEP<br>Analyse d'autosurveillance | Rejets chargés / odeurs<br>Dépassement des seuils de baignade | Continuer la bonne exploitation de la station d'épuration |
| <b>Canal du Pertuis (D39)</b> | Pollution chronique | Faible | Surveillance quotidienne du panache du pertuis | Vent du sud-est et panache associé (rabattement des eaux sur les plages) | Sans objet |
| <b>Trop-plein du poste de relevage de la STEP (AC5)</b> | Pollution potentielle | Moyen | Autosurveillance du PR | Alarmes de télésurveillance | Continuer la bonne exploitation de l'ouvrage |
