Profil de baignade du Lac de Lourdes, LOURDES (65)

Date d'élaboration du profil : juin 2014

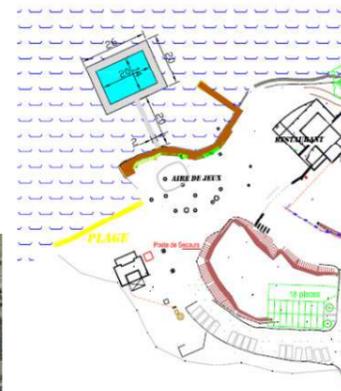
Schéma de la zone de baignade

Nom de la baignade: Lac de Lourdes
 Commune: LOURDES
 Responsable de l'eau de baignade: Maire de Lourdes
 Période d'ouverture: 10 juillet- 31 Août
 Heures de surveillance: 11h à 19h
 Localisation de la zone de baignade (Lambert II étendu): X : 403019; Y : 1792296; Z: 428
 Longueur: 20m; Largeur: 14m; Profondeur: 1,20m
 Informations pratiques:

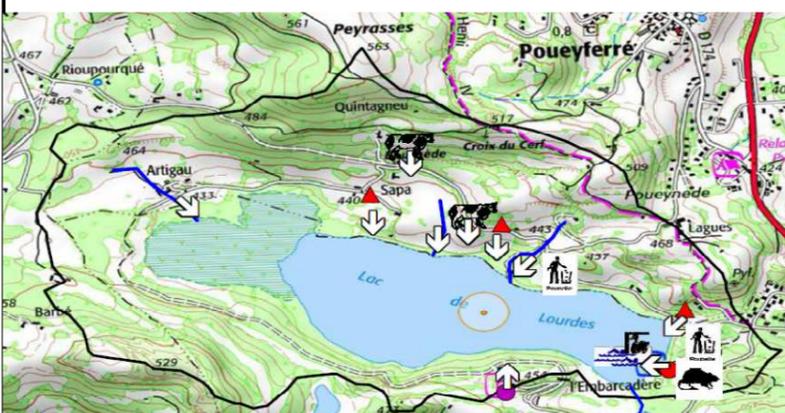
Présentation de la zone d'étude

Aucune source de pollution avérée sur la zone de baignade

| Lac de Lourdes | | Cause du danger : Méthode des 5 M | | | | | Evaluation du risque : | | | Type d'impact | Indicateurs suivis | Acteurs | Mesures de gestion préventives | Actions correctives en cas de pollution | | | | |
|---|---|---|---|---|---|--|--|---|---|---|---|---|--|---|--|---|--|---|
| Phytoplancton et cyanobactéries | Efflorescence | x | | | | Eutrophisation/déséquilibre du milieu | Efflorescence et développement d'organismes toxiques | 10 | 2 | 20 | Direct | Direct | ☐ Contrôle visuel quotidien ☐ Analyses zone de baignade (ARS et autosurveillance) | Personnel sur site et Responsable du site | ☐ Suivi de la qualité du lac par observation visuelle et analyses. ☐ Poursuite des actions déjà engagées (pas de bateaux à moteurs thermiques, mesures agri environnementales, gestion raisonnée du golf) | été 2014 | | |
| Dermatite | parasite | x | | | | Transmission par les canards. Présence favorisée par les macrophytes et la pelouse | Contamination des baigneurs | 5 | 1 | 5 | Direct | Direct | ☐ Contrôle visuel du nourrissage | Personnel sur site et Responsable du site | ☐ Limiter le nourrissage des canards et oiseaux à proximité de la zone de baignade par de la sensibilisation orale par les maîtres nageurs | été 2014 | | |
| Leptospirose | bactérie | x | x | | | Transmission par les urines des rongeurs | Contamination des baigneurs | 10 | 1 | 10 | Direct | Direct | | | ☐ nettoyage de la zone de baignade et ramassage des poubelles quotidiens | été 2014 | | Réflexion sur campagne de piégage |
| Macro-déchets | macrodechet | x | x | x | x | Poubelles très remplies, mauvais gestes | Présence de déchets, attraction des rongeurs (risque leptospirose) et des oiseaux (risque dermatite et pollution fécale) | 1 | 5 | 5 | Direct | Direct | ☐ Contrôle visuel quotidien | | ☐ nettoyage de la zone de baignade et ramassage des poubelles quotidiens | été 2014 | | |
