FICHE PROFIL DE BAINNADE - Synthèse (Page 1/2)

Eté 2016

Département :	Var (83)	Commune :	Tanneron
Site de Baignade :	Plage de la Maison du Lac - Lac de Saint-Cassien		
Contact de la personne responsable de la baignade	Monsieur le Maire de Tanneron Place de la Mairie - 83 440 TANNERON - Téléphone : 04 93 60 68 13

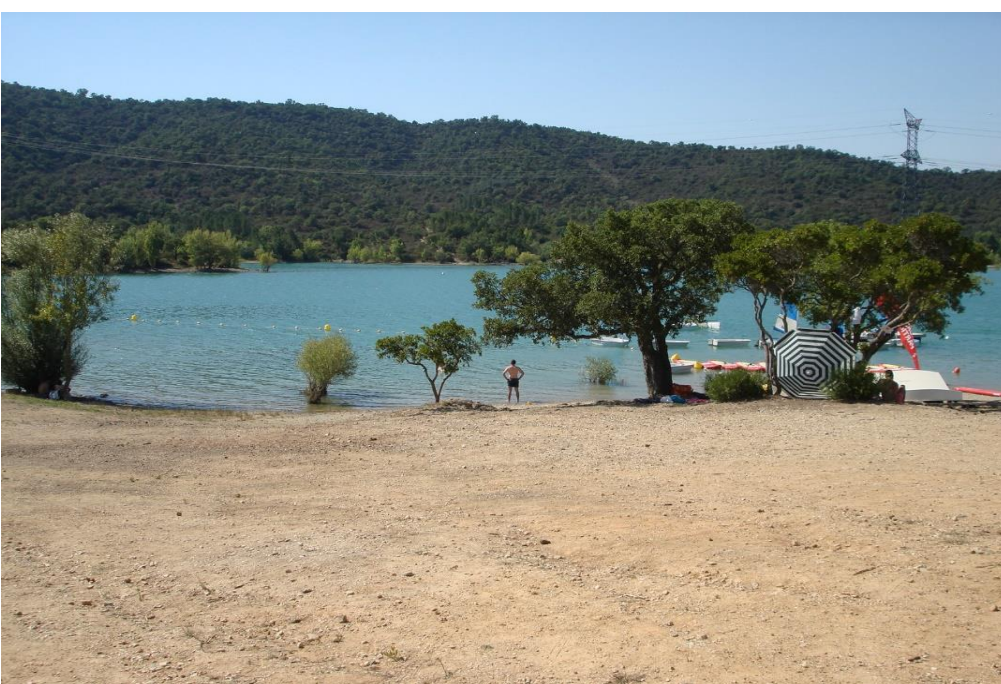
Plage de la Maison du Lac

Caractéristiques physiques de la zone de baignade	Photographie illustrative
Rive d'implantation de la (des) plage(s):	Rive droite
Nature des plages:	Rochers, graviers et terre
Equipements et usages de la zone de baignade	
Période de fréquentation :	1 ^{er} Juillet au 31 Août
Equipements sanitaires:	Oui (3 sanitaires chimiques de chantier)
Poste de secours et heures de surveillance:	Oui
Stationnement:	Parking à 250 m à l'amont
Usages nautiques / loisirs aquatiques:	Voile, pédalos, canoë, barques, paddles, pêche
Accès aux animaux:	Accès interdit à tous les animaux
Autres équipements:	Ponton flottant, zone de mouillage, Maison touristique du Lac, point informations
