#### Caractéristiques de la baignade

Nom de la baignade : Man  
Commune : SAINT POL DE LEON  
Département : Finistère  
Région : Bretagne  
Personne responsable de l'eau de baignade : Maire de Saint Pol de Léon  
Période d'ouverture : toute l'année  
Période de surveillance : pas de surveillance  
Heures de surveillance : pas de surveillance  
Fréquentation journalière (saison estivale) : inconnue  
Localisation du point de suivi ARS : x = 136090 , y = 2429225  
Accessibilité aux animaux : animaux interdits

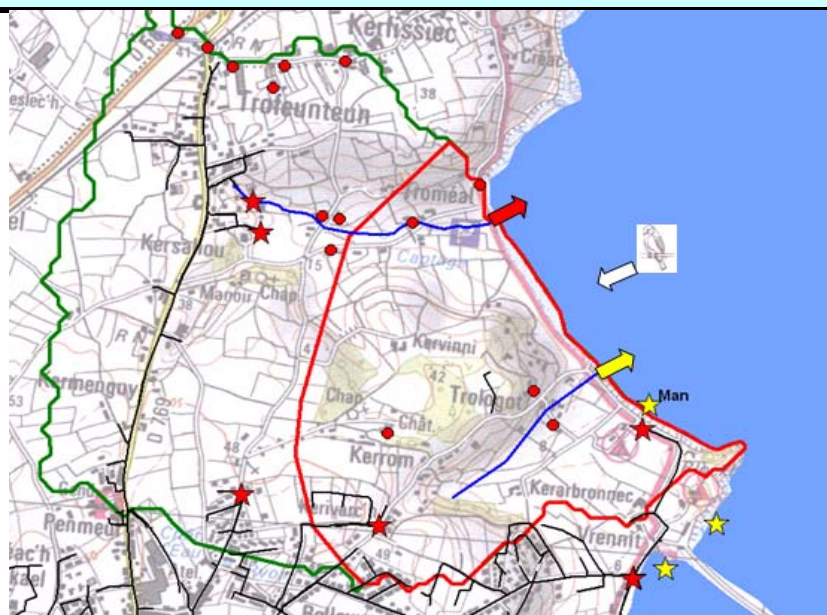
#### Présentation de la zone d'étude

- Zone de baignade
- Périmètre immédiat
- Périmètre éloigné
- Source de pollution microbiologique**
- Poste de relèvement
- Oiseaux
- Assainissement Non Collectif

Diagnostic			Gestion préventive des pollutions			Plan d'actions
Principales sources de pollution inventoriées	Impact	Distance de la zone de baignade	Indicateurs suivis et seuils d'alerte	Procédures	Mesures de gestion préventive associées	Principales mesures de réduction des pollutions
Ruisseau de Trologot	Modéré	80 m	Pluviométrie	Fermeture	Analyse de la qualité de l'eau	Réhabilitation ANC non conforme, suivi des postes de relèvement
Ruisseau de Troméal	significatif	400 m	Pluviométrie	Fermeture	Analyse de la qualité de l'eau	Réhabilitation ANC non conforme, suivi des postes de relèvement
