**BAIGNADE DE MONCONTOUR (VIENNE)  
DANS LE PLAN D'EAU DU GRAND MAGNE  
ALIMENTE PAR LA *DIVE DU NORD***

**Profil de baignade  
au titre du code de santé publique**

Rapport

Juin 2012

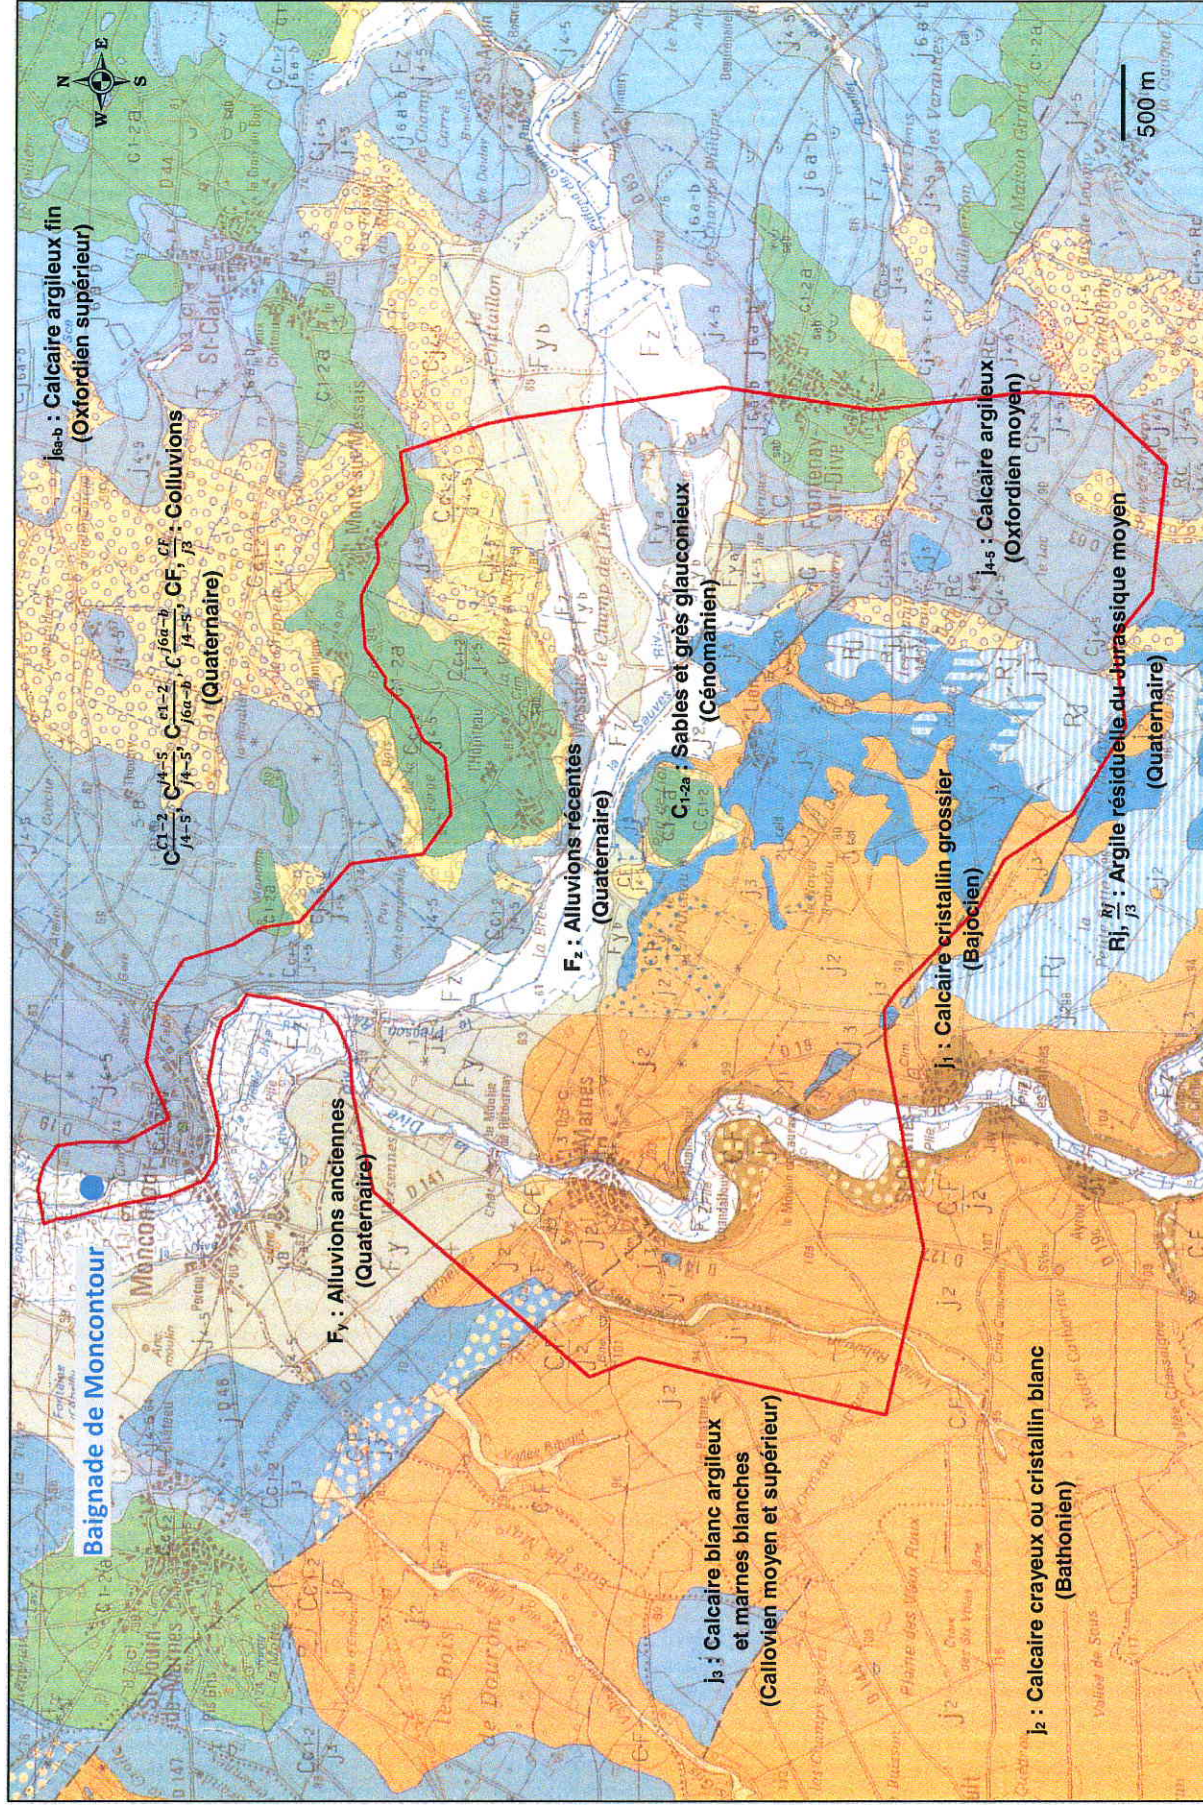
Figure 2 : Contexte géologique de la zone d'étude  
 (extraits cartes géologiques BRGM n°539 - THOUARS et n°540 - LENCLOITRE à 1/50 000)

Cette disposition monoclinale subhorizontale est interrompue par une structure faillée traversant la partie sud-ouest de la zone d'étude, d'orientation NW-SE (sud-armoricaine), à compartiment nord abaissé.

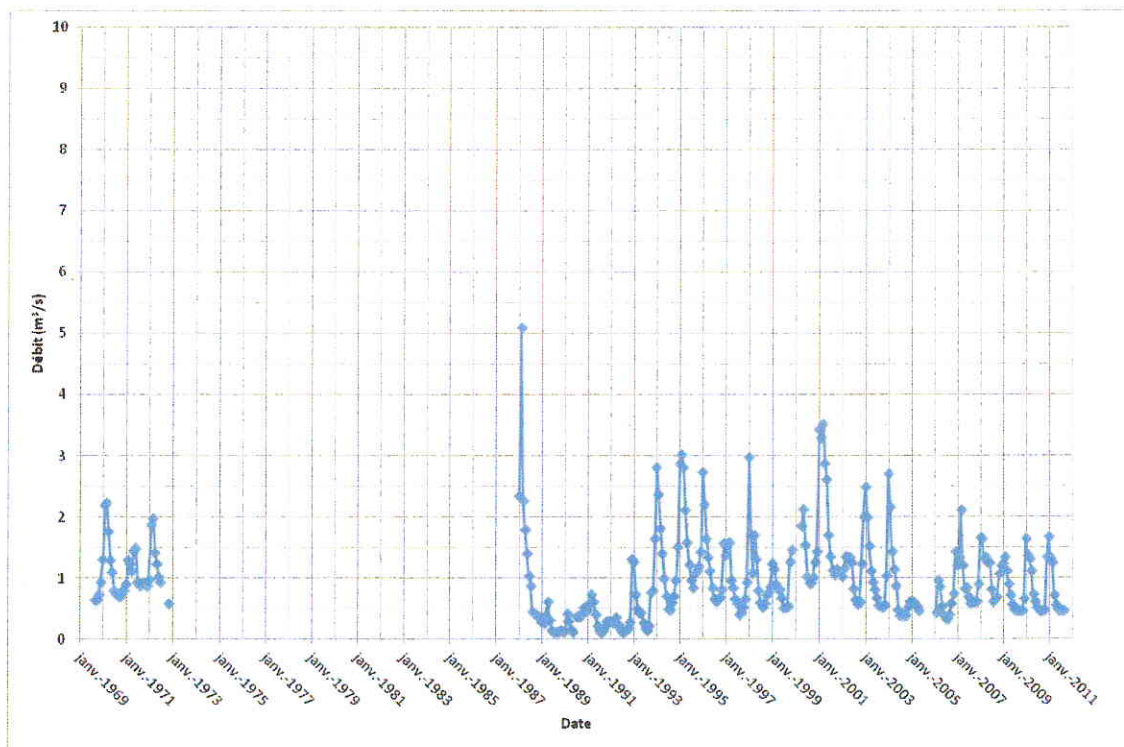
Graphique 1 : Evolution du débit de la *Dive du Nord* de 1969 à 2011 à la station de MARNES (source : BD HYDRO)

La *Dive du Nord* à MARNES (Moulin de Retournay) se caractérise par un régime hydrologique faible, avec une variation de débit oscillant entre 0,10 m<sup>3</sup>/s en période d'étiage et 5,10 m<sup>3</sup>/s en période de crue.

Sur la période d'étiage (en général de juin à septembre), les débits sont compris entre 0,1 et 1,2 m<sup>3</sup>/s.

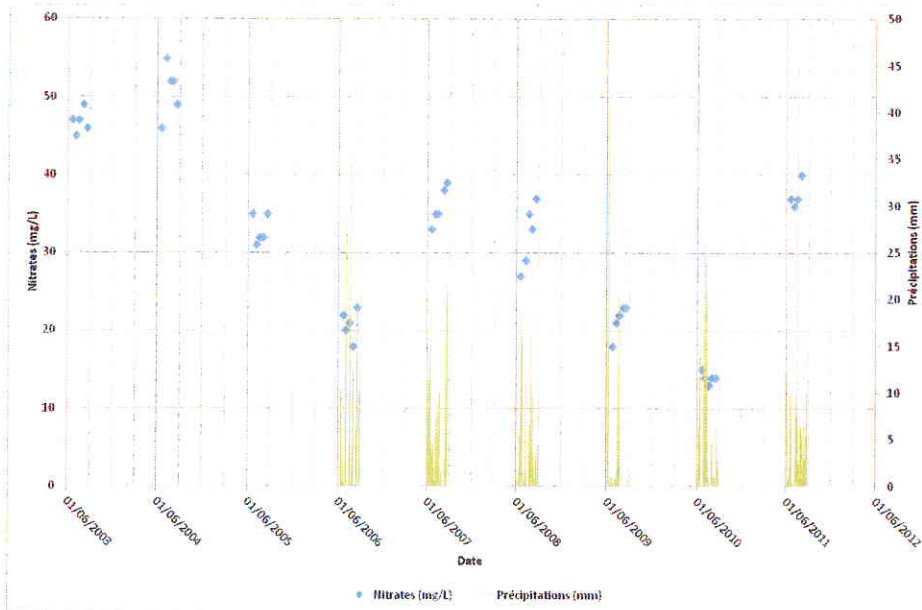
Graphique 7 : Evolution des teneurs en nitrates de l'eau de la baignade au cours des mois de juin à août sur la période 2003-2011

Les teneurs en nitrates les plus faibles sont observées au cours de l'été 2010, les plus élevées lors de l'été 2004. Elles présentent des fluctuations interannuelles. Il apparaît qu'une pluie d'orage peut entraîner une augmentation de la teneur en nitrates des eaux de la baignade avec un déphasage faible dans le temps (quelques jours).

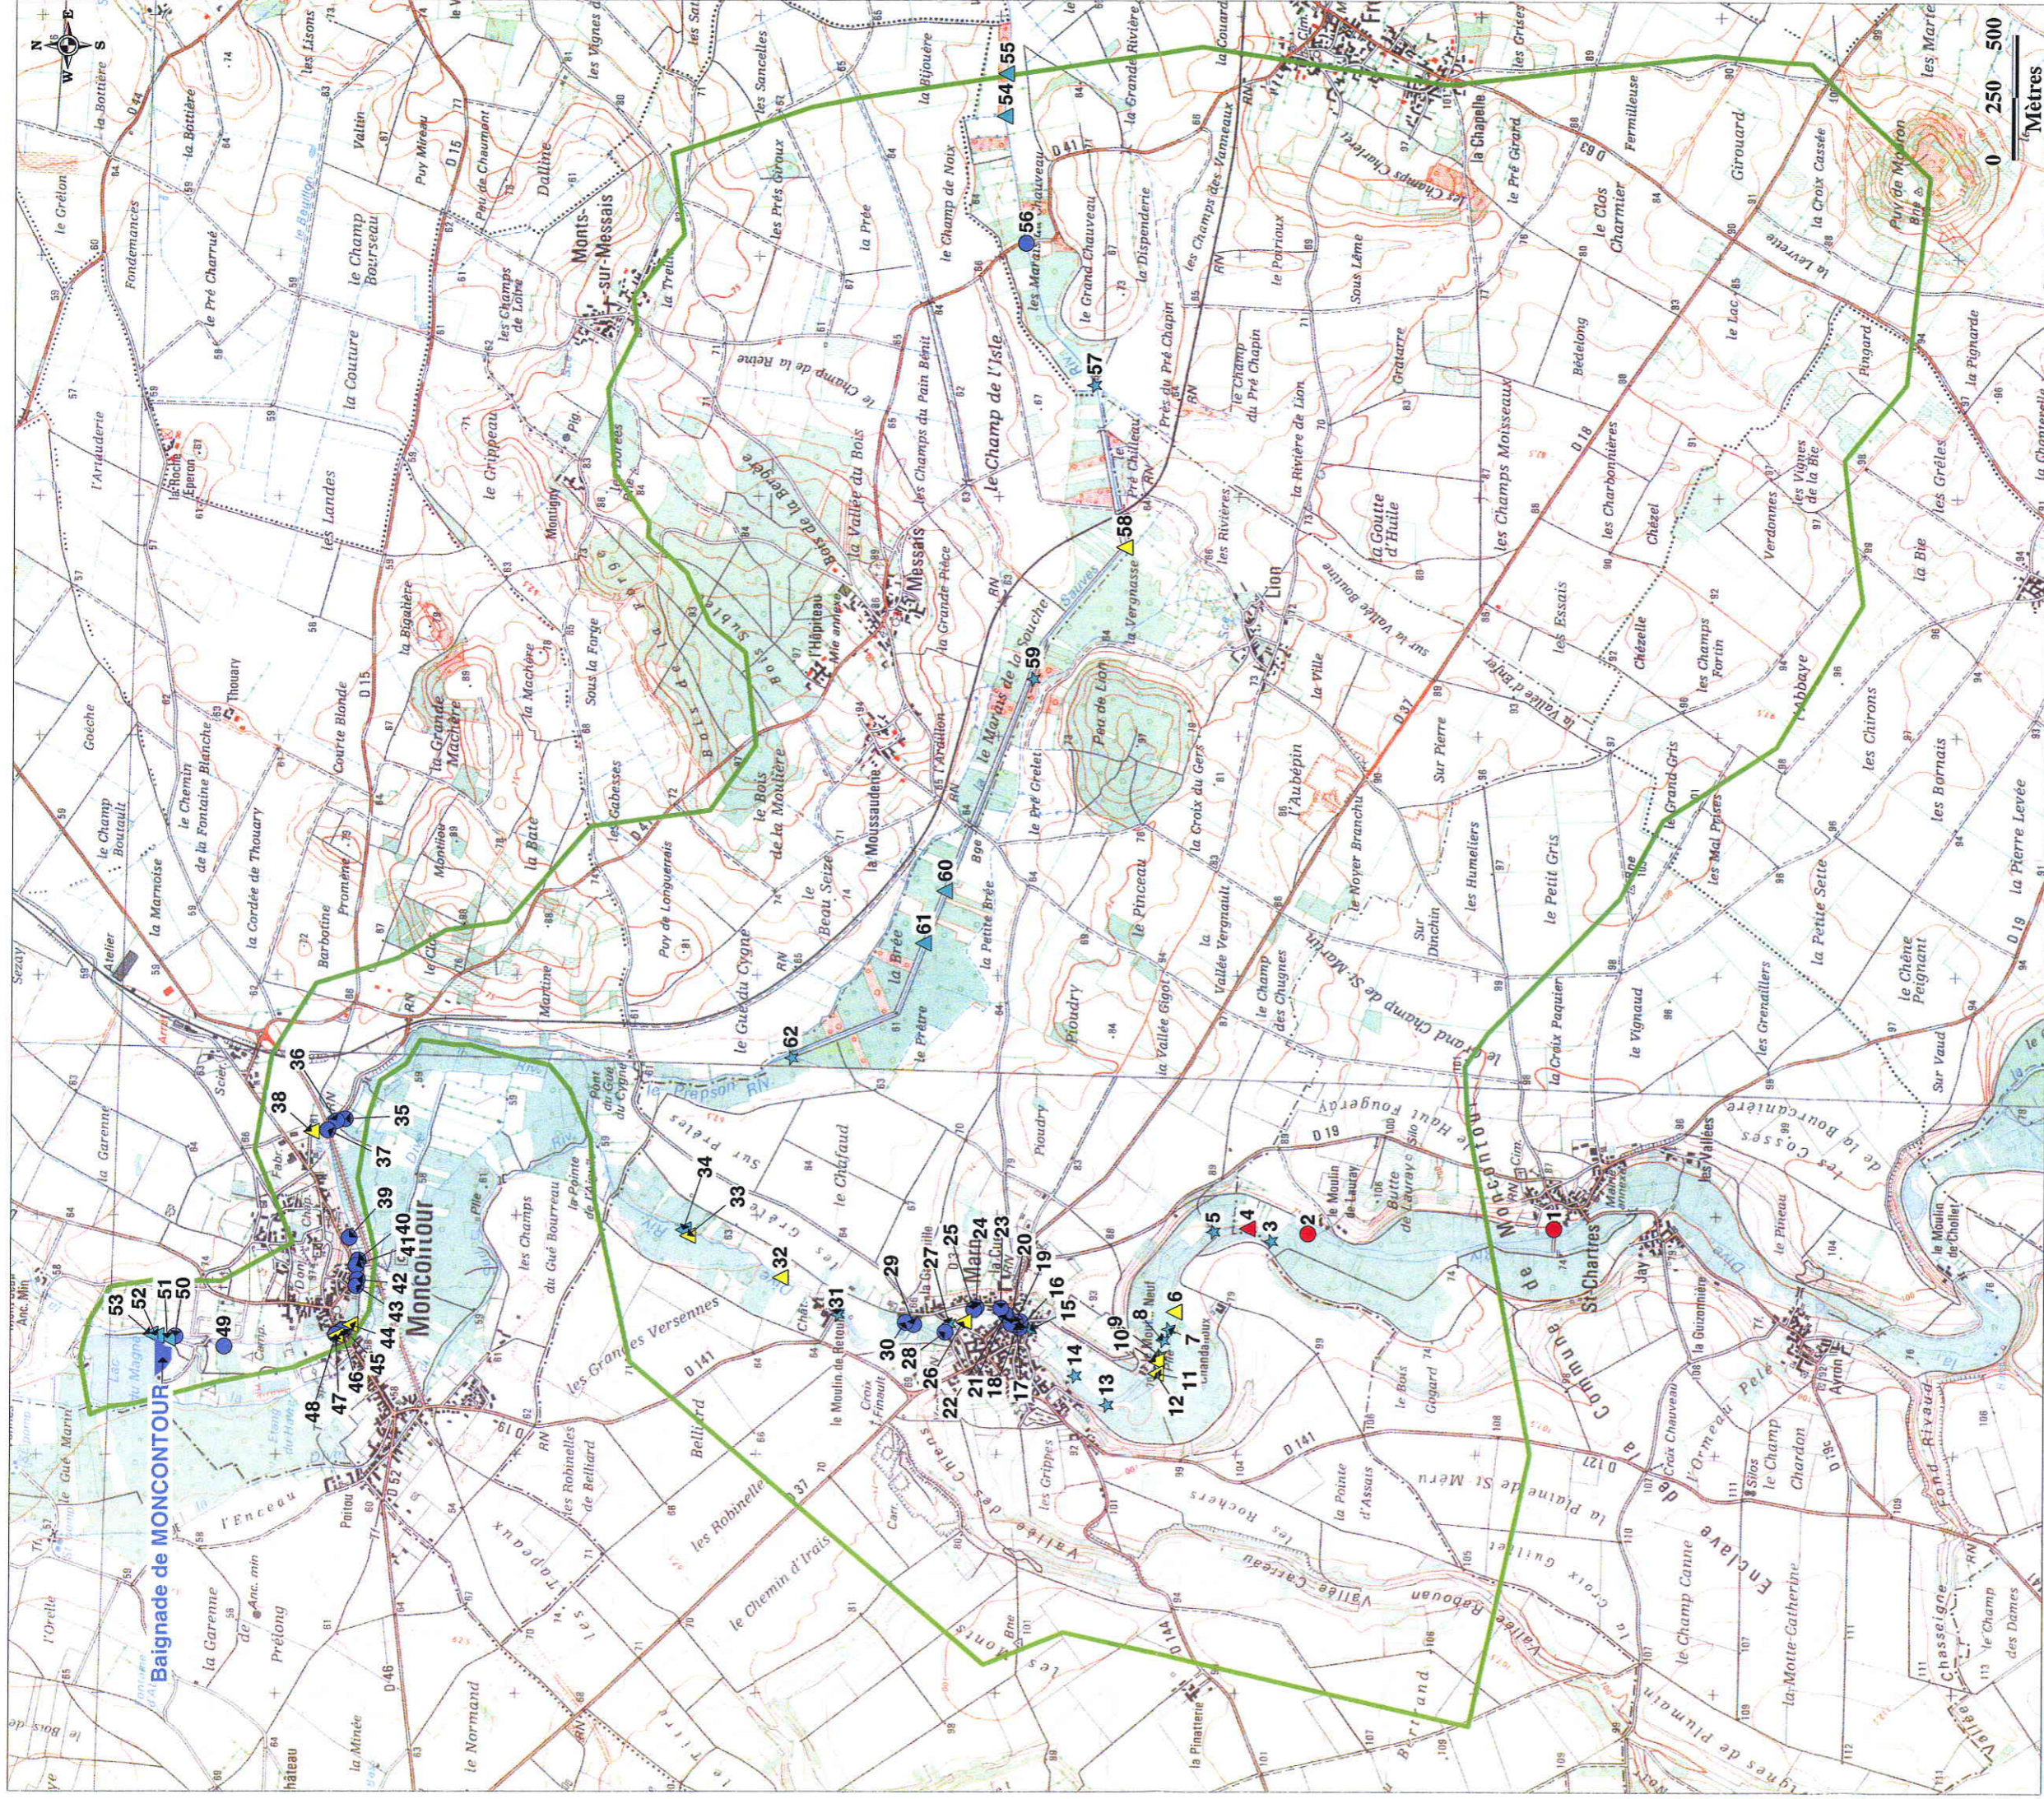
Figure 7 : Localisation des observations de terrain relevées lors de la descente en kayak de la Dive et de ses affluents les 18 et 19 juillet 2011

Tableau 18 : Observations de terrain relevées lors de la descente en kayak de la Dive et de ses affluents les 18 et 19 juillet 2011

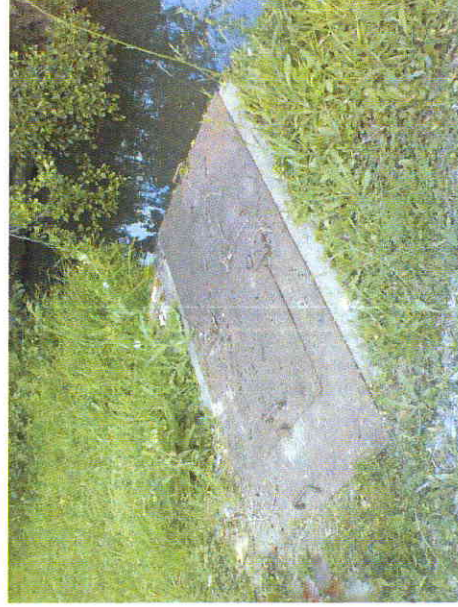
Avaloir au droit de la Dive du Nord vers le plan  
d'eau du Magne, le 16 juin 2011

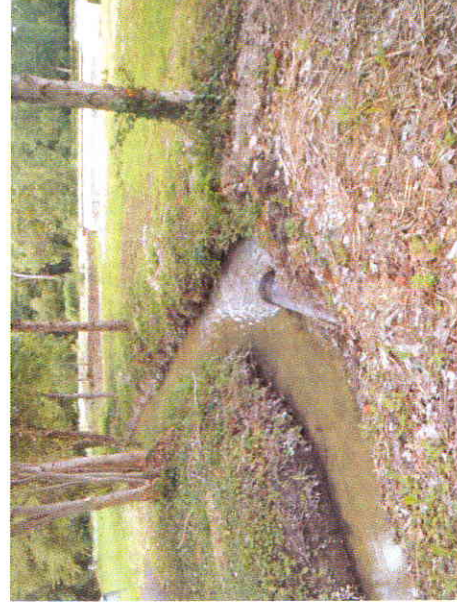
Déversoir du plan d'eau, le 16 juin 2011

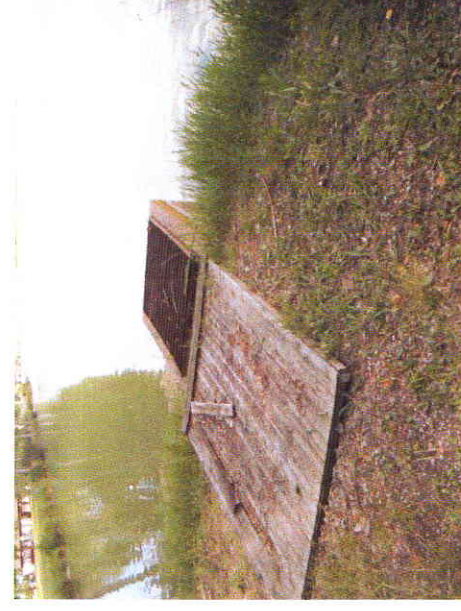
Dispositif de vidange du plan d'eau, le 16 juin 2011
