PROFIL DE Baignade

Mise à jour : Mai 2023

Plage de NANTHOUAR PENN AN HENT NEVEZ

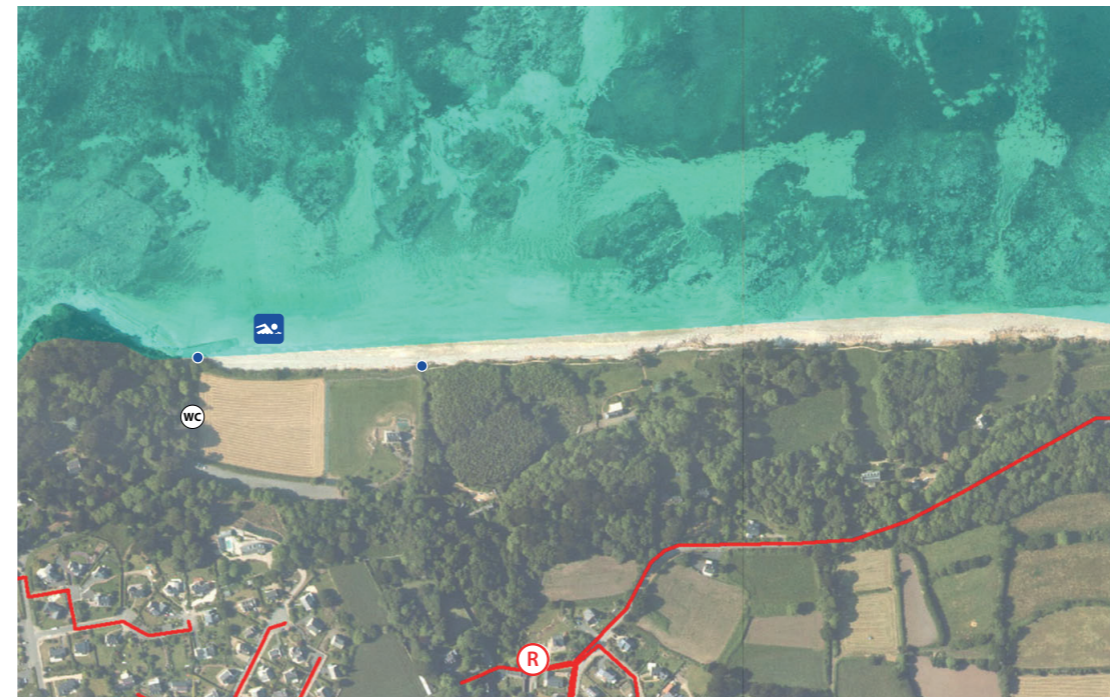
DESCRIPTION DE L'ENVIRONNEMENT DE LA PLAGE

- Point de prélèvement pour analyse
- Réseau Eaux Usées
- Poste de refoulement des eaux usées
- Exutoire pluvial

Type de risque	Nombre	Conditions météorologiques défavorables	Évaluation du risque relatif	Actions associées
Pluvial	2	Pluie	Fort	Action 1
Install. d'assainissement non collectif non conformes avec rejet	0	-	Moyen	
Branchements non conformes	7/37 (19%)	Pluie	Moyen	Action 2
Poste de refoulement	3	-	Faible	
STEP	1	Pluie	Moyen

- 1) Enquête de rejet + contrôles de branchement des eaux usées
- 2) Réhabilitation des branchements non conformes
- 3) Limitation des déjections canines sur la baignade
