Baignade en Loire – Plateau de la Bonne Dame

Elaboration du profil de baignade

Intitulé du projet : Ville de Nevers - Baignade en Loire - Plateau de la Bonne Dame

Intitulé du document : Elaboration du profil de baignade

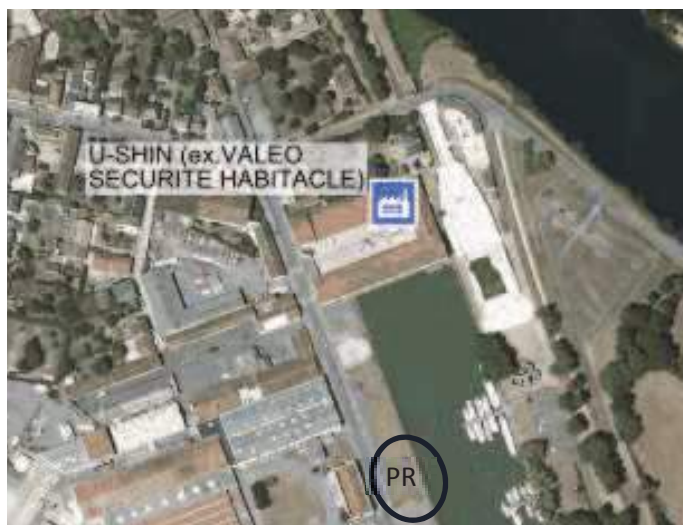
Figure 19 : PR des eaux pluviales du quartier de la jonction.

Lors de l'investigation des sources de pollution sur le terrain, la station Eau Pluviale (EP) de la Jonction se trouvant près du port (cf. Figure 19) semble collecter les eaux de ruissellement de l'entreprise U-Shin ex-VALEO, pionnier de la sous-traitance automobile.

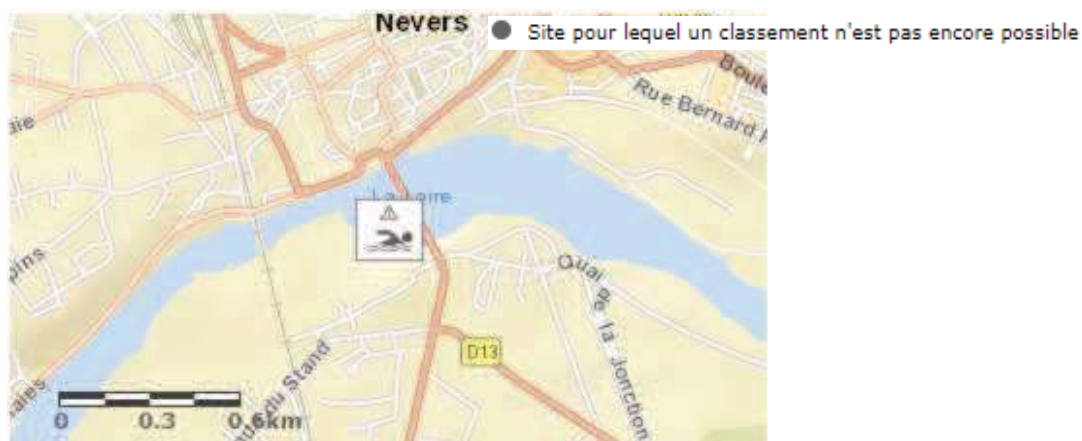
Figure 26 : Implantation de l'analyse de la qualité d'eau du site de baignade estivale

Le nombre de prélèvements entre 2017 et 2018 a augmenté : de 4 en 2017, il est passé à 6 en 2018. Cela a permis d'affiner le suivi sur l'ensemble des paramètres étudiés et de couvrir la quasi-totalité de la période de baignade.

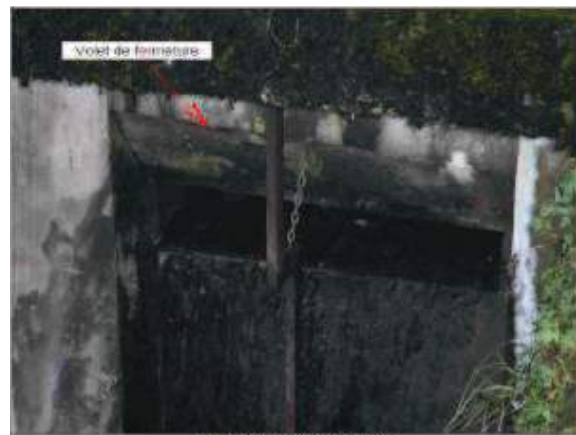
Exutoire en Loire du déversoir

Les rejets en Loire proviennent, d'une part, des eaux du port et, d'autre part, des eaux pluviales collectées sur le quartier.

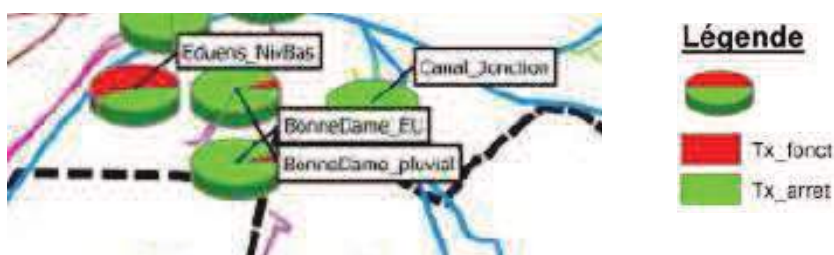
Figure 38 : Extrait du SDA

Le taux de fonctionnement journalier des postes en temps sec et en nappe basse est présenté ci-dessous. Pour les deux postes de la Bonne Dame, qu'ils soient EU ou EP, le taux de fonctionnement est relativement faible.

Au vu de la distance et du courant de la Loire, la zone de baignade est peu, voire pas, impactée par le rejet du poste de refoulement de la Bonne Dame. De plus, les données du SDA sur ce PR montrent que celui-ci n'est que faiblement impacté par les Eaux Claires Parasites Permanentes (ECPP).

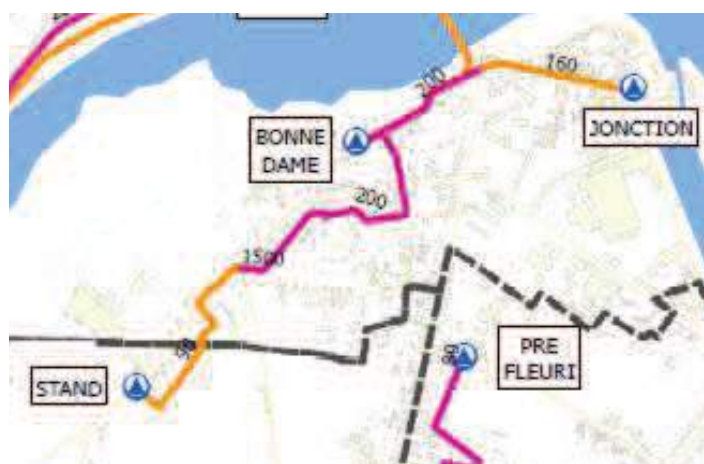
Figure 40 : PR Jonction EU. Source : Extrait du SDA

L'implantation et les caractéristiques de l'ouvrage du PR Jonction sont présentées ci-dessous.

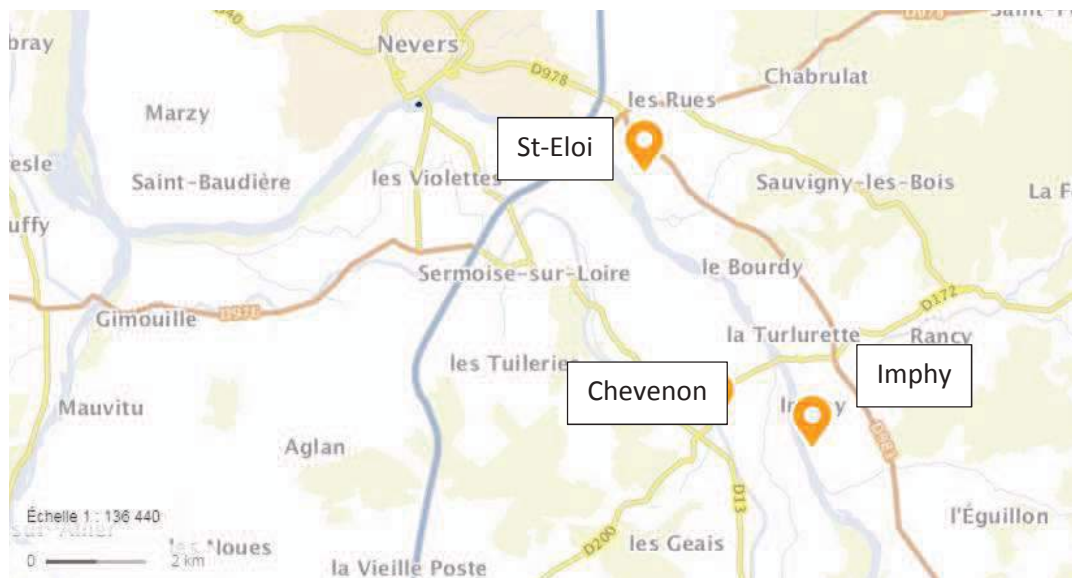
Figure 42 : STEP en amont de la zone de baignade. Source : Géoportail

En amont, les stations d'épuration les plus proches sont celles de Saint-Eloi, d'Imphy et de Chevenon. Toutefois, leurs rejets dans la Loire, ou dans le canal latéral de la Loire, sont suffisamment loin pour ne pas impacter la qualité de l'eau de la zone de baignade de Nevers.

Il faut savoir que la station d'épuration la plus proche est celle de St Eloi située à 5 km de la zone de baignade sur la rive opposée. Avec une vitesse de 0,5 m/s (hors crues) en Loire, cela laisse 2h45 min pour gérer une fermeture de baignade en cas de dysfonctionnement à la STEP.

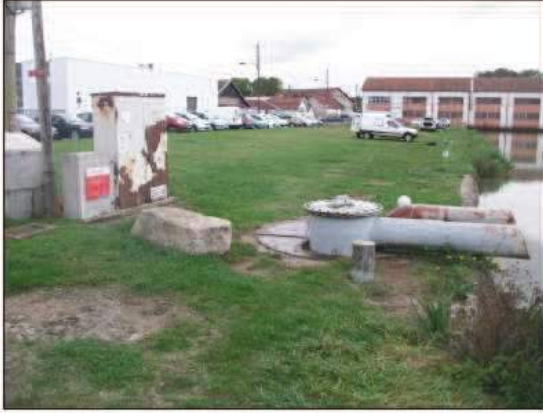
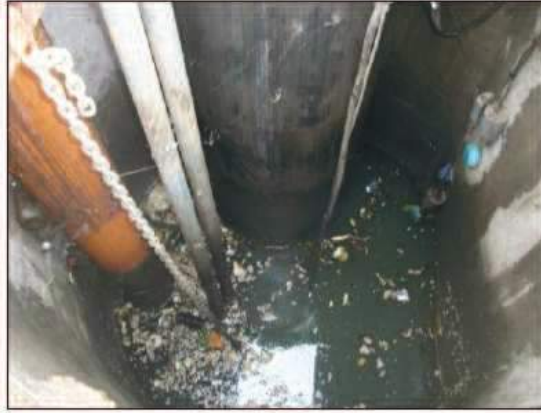
PR	Poste de relevage Canal Jonction Pluvial (Nevers)	1/1

<p align="center"><u>Vue extérieure</u></p>	<p align="center"><u>Bâche du poste de refoulement</u></p>	
<p>Bâche: Diamètre : 1,85 m Profondeur : 4,70 m</p> <div style="display: flex; justify-content: space-around; align-items: center;"> <div style="border: 1px solid black; padding: 2px; font-size: small;">télégestion</div> <div style="border: 1px solid black; padding: 2px; font-size: small;">Armoire électrique</div> </div>

<p align="center">CANAL DE LOIRE</p>		
<p>Annotations :</p> <ul style="list-style-type: none"> - accès armoire électrique et bâche : clé, - bâche sans barreaux anti-chute, - poires de niveau, - pas de plaque de caractéristique de pompe (Qn = 54 m³/h, donnée exploitant) - pompes arrêtées lors de la visite (09/10/2012), - Armoire électrique corrodée en mauvais état, - pas de panier dégrilleur, - télégestion. <div style="float: right; text-align: right;"> <p>Coordonnées GPS :</p> <ul style="list-style-type: none"> - Nord : 46°58,794' - Est : 3°09,952' </div>

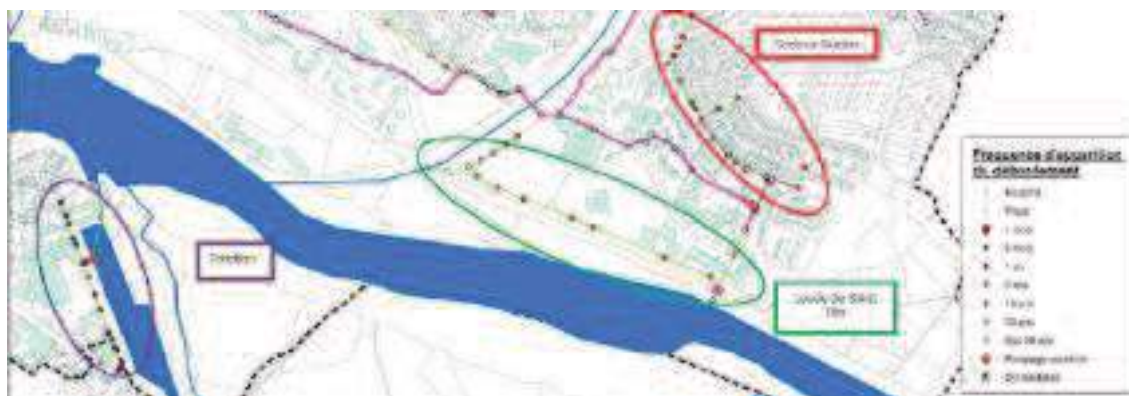
Figure 48 : Fréquence d'apparition des débordements sur le réseau pluvial – Secteur Baratte à Nevers. Source : SDA

Les réseaux pluviaux en amont du poste pluvial de la Jonction peuvent être soumis à des débordements. Ces débordements apparaissent pour des pluies semestrielles, mais restent marginaux, comme le montre la ligne d'eau ci-dessous.

- Les débordements dus à des capacités de transfert des ouvrages insuffisantes pour les eaux pluviales strictes :
 - **Secteur Jonction** : saturation du PR Jonction pluvial, occurrence de pluie de 6 mois et plus,
 - **Secteur Bonne Dame** : saturation du PR Bonne Dame pluvial, occurrence de pluie de 6 mois et plus.

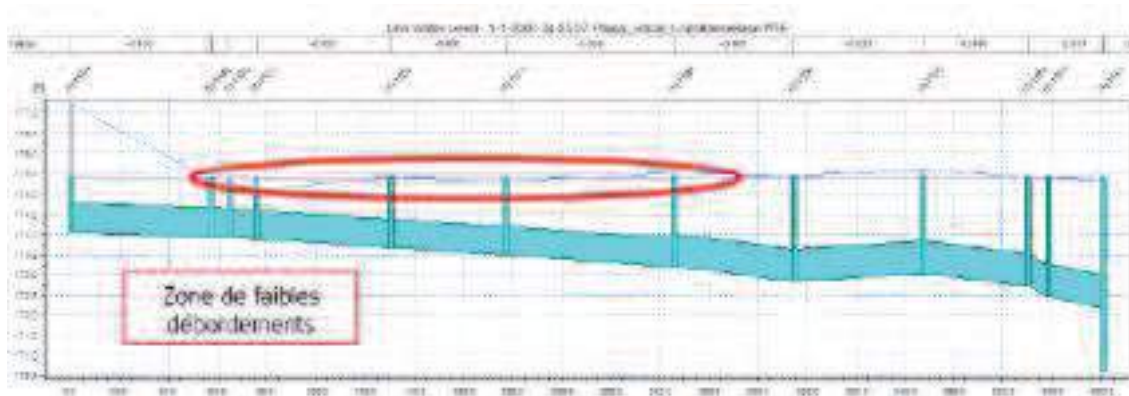
Figure 49 : Nevers – Jonction – Ligne d'eau maximale - T = 6 mois. Source : SDA

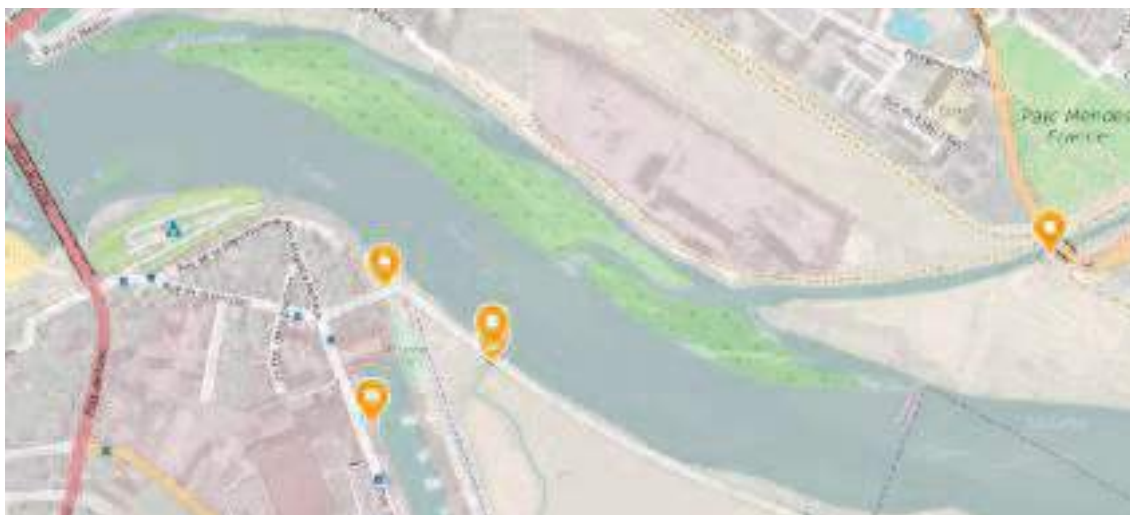
- PR Jonction pluvial,
- Exutoire du port (trop-plein du bassin portuaire),
- Exutoire indéterminé,
- Ruisseau du Cros Savigny,
- Canal de la Nièvre.

Figure 51 : Points de prélèvements lors de la première campagne. Source : Géoportail

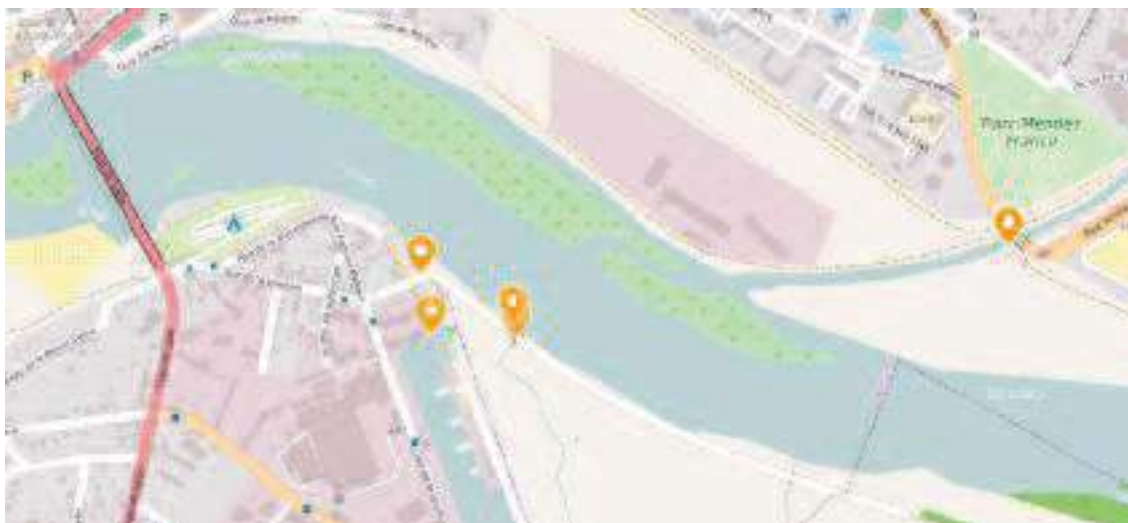
NB : il a été choisi que le PR Jonction ne soit pas retenu puisqu'il n'est en fonction que lors de crues. C'est pourquoi, il a été préférable de choisir un point de prélèvement au niveau de la canalisation de rejet des EP à proximité de la vanne du port.

Figure 52 : Points de prélèvements lors de la seconde campagne. Source : Géoportail

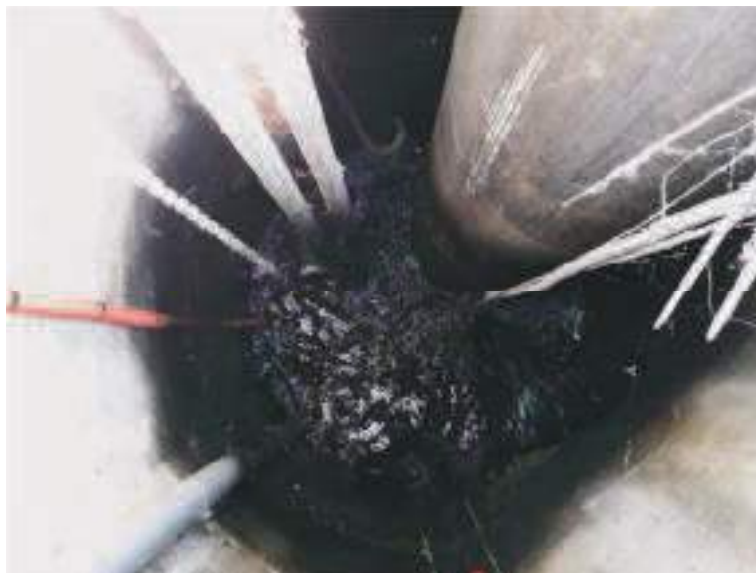
Figure 53 : Eaux dans le poste de relèvement de la Jonction

Les eaux du poste avaient un aspect noirâtre et des traces d'hydrocarbures étaient très visibles.

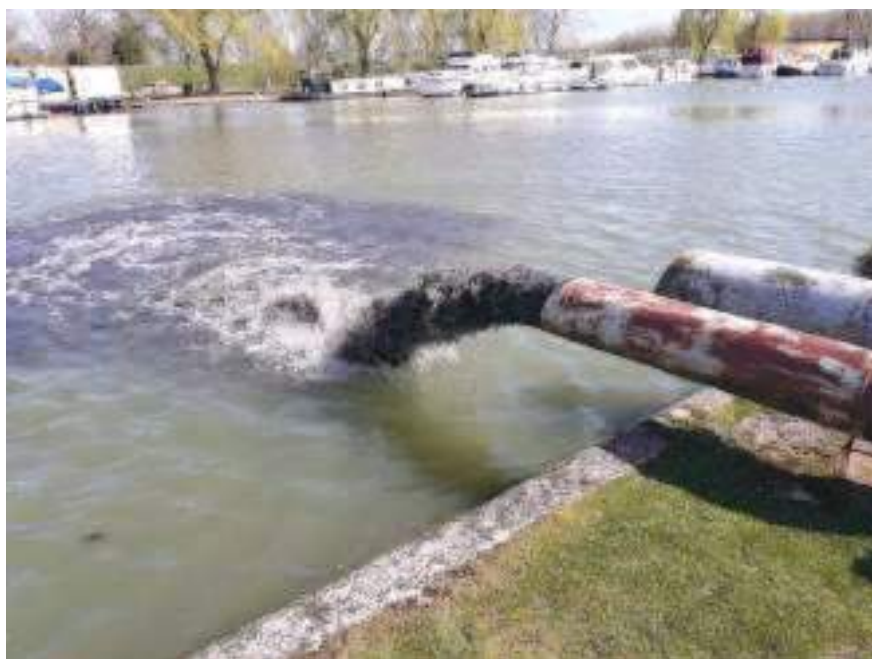
Figure 54 : Rejet du PR pluvial de la Jonction dans le port de Nevers

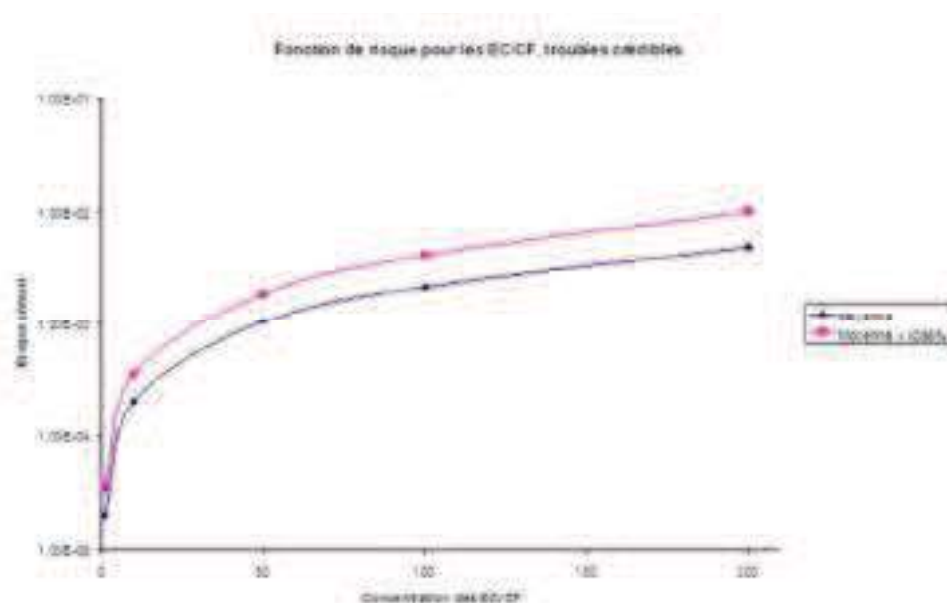
La fonction de risque des Troubles Digestifs Hautement Crédibles (TDHC) de la méta-analyse Invs a été retenue comme relation-dose-réponses. Cette relation, apparaît comme la plus spécifique pour qualifier les désordres de type gastro-entérite. Elle correspond à des troubles très objectifs, comme les vomissements ou les associations diarrhée + fièvre ou douleurs abdominales + fièvre.

Figure 56 : Fonction de risque retenue (INVS Méta-analyse)
