Nom de la baignade : PETIT MACABOU
Code plage : 292003012M972155
Commune : Vauclin
Département/Région : Martinique
Responsable : Mairie du Vauclin
Période d'ouverture : Toute l'année
Localisation du point de suivi ARS : X= 734188 m, Y= 1604490 m
Fréquentation : Entre 10 et 100 personnes/jour

Présentation de la zone d'étude

Inventaire des sources potentielles de pollution et mesures de gestion

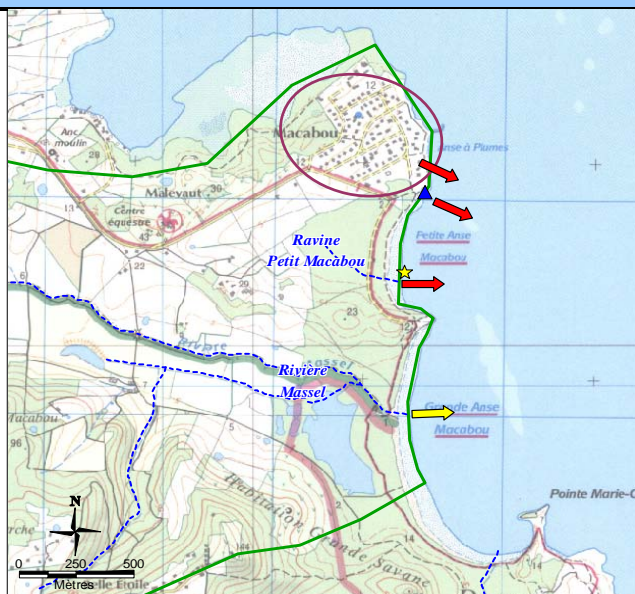
- ★ Zone de baignade
- ▭ Périmètre d'étude
- Source potentielle de pollution microbiologique**
- Cours d'eau permanent
- - - Cours d'eau temporaire
- ▲ Exutoire d'eaux pluviales
- Présence potentielle d'installations ANC non conformes
- Importance de la pollution**
- Risque faible
- Risque modéré
- Risque significatif

Diagnostic			Gestion préventive des pollutions		Plan d'actions
Principales sources potentielles de pollution inventoriées	Impact	Distance de la zone de baignade	Indicateurs	Mesures de gestion préventive associées	Principales mesures de réduction/élimination des pollutions
Ravine Petit Macabou	Significatif	---	Pluviométrie > 4-6mm	Analyse rapide Fermeture de la zone de baignade en cas de résultats non conformes + Ouverture d'une fiche anomalie + Contre analyse	Quantification des flux bactériologiques arrivant à la zone de baignade Réalisation de mesures bactériologiques au niveau du sédiment des marigots
Rivière Massel	Modéré	500 m			
Exutoires d'eaux pluviales	Significatif	300m			Réalisation de la cartographie du réseau - Quantification des flux - Recherche de la cause des écoulements par temps sec
Installations d'Assainissement Non Collectif non conformes	Significatif	---	Programme de surveillance réglementaire : 24 prélèvements réalisés du 1 ^{er} octobre au 30 septembre	Fermeture de la zone de baignade en cas de résultats non conformes + Ouverture d'une fiche anomalie + Contre analyse	Intégrer les résultats des enquêtes de conformité des installations Réhabilitation des installations non conformes
