## PROFIL DE LA ZONE DE BAINADE DES BONNETTES

### LE PRADET

Date d'élaboration du profil : juin 2023

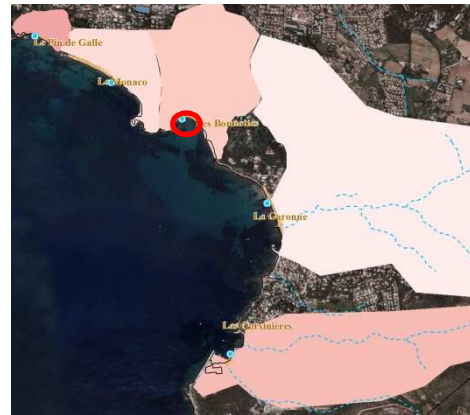
#### Carte de la zone d'étude

- Point de prélèvement
- Plage
- - - Cours d'eau intermittent
- Bassin versant
- Zone de baignade
