**DEPARTEMENT DE CORSE
COMMUNE DE PROPRIANO**

**PROFIL DE VULNERABILITE DES EAUX DE
BAIGNADE**

LOT 2 : PLAGES DE PURRAJA

PROFIL DE TYPE 1

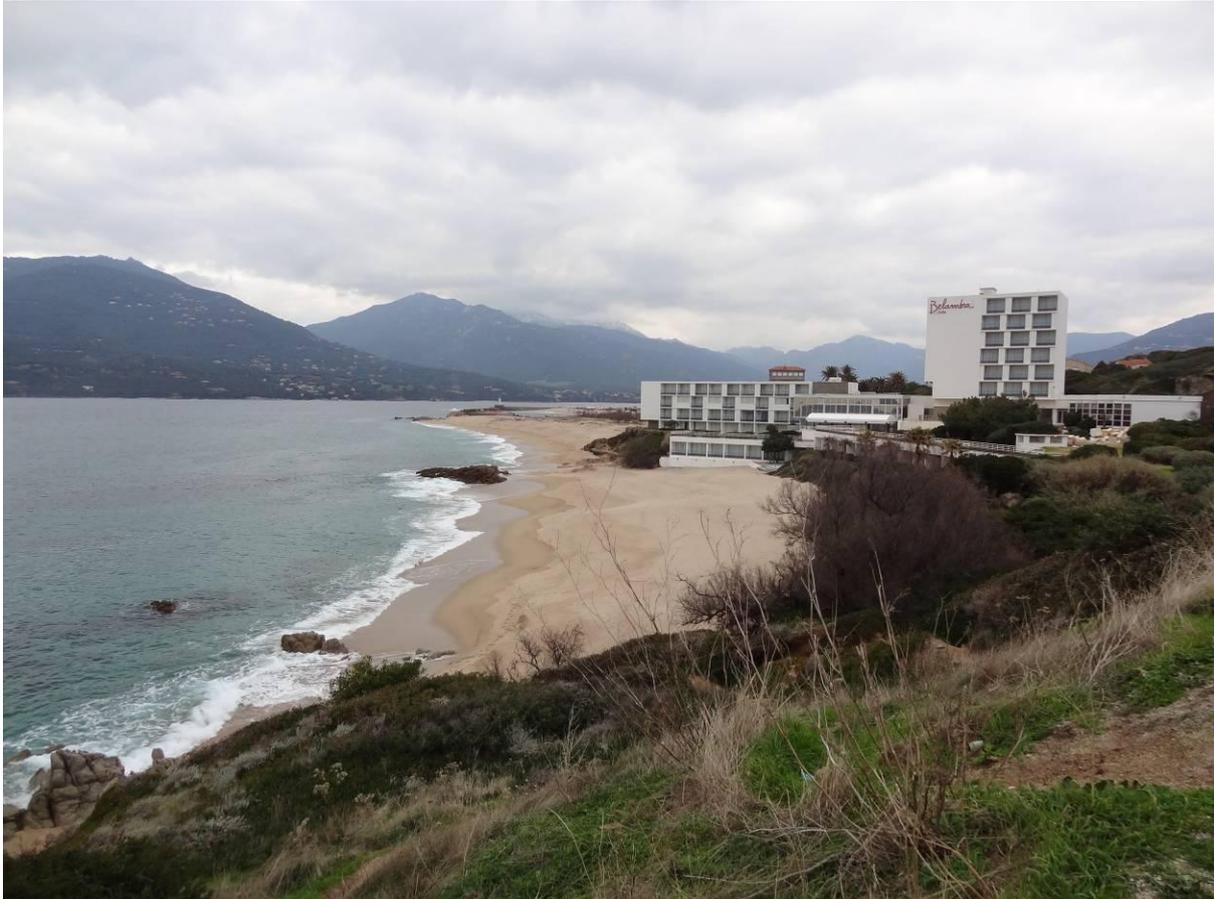
Photo 1 : Plage de Purraja

Elle s'étend du phare de Scogliu longu du port de commerce de Propriano au Cap Laurosu sur environ 1km. Cette plage a la particularité d'avoir des éperons rocheux. On notera qu'elle peut être séparée en deux parties par l'avancée rocheuse sur laquelle est construite l'hôtel-restaurant le Lido. La partie à l'Est étant plus protégée que la partie orientale de la plage, elle est aussi équipée d'un poste de secours. L'arrière plage est dunaire à l'exception de la partie Sud de la plage où un complexe hôtelier est installé.

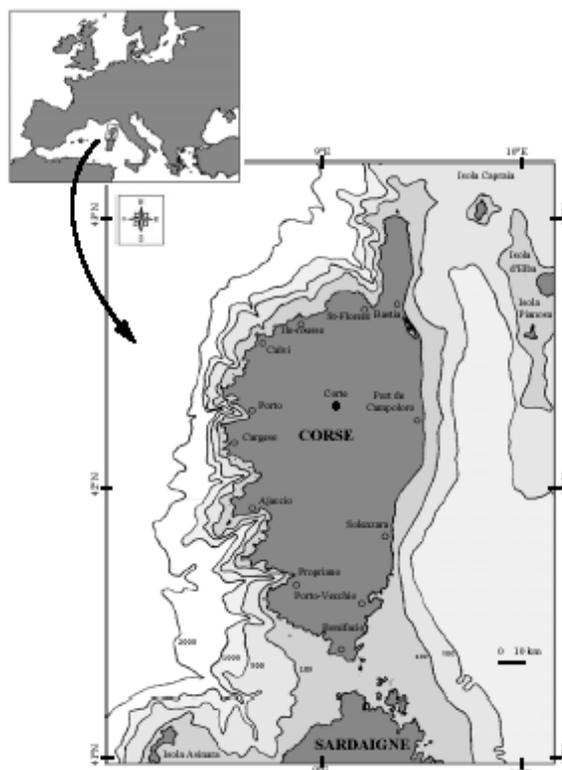
Figure 1 : Principaux isobathes rencontrés autour de la Corse (source : carte SHOM 7014)

La topographie de la Corse immergée présente une importante dissymétrie verticale (C.D.D.P., 1988). A l'Est, l'isobathe - 200 m est éloigné du rivage et les profondeurs dépassent rarement les - 500 m. A l'Ouest, le plateau continental est réduit et l'isobathe - 500 m se situe environ à une dizaine de kilomètres des côtes. Il s'ensuit des abysses de plus de 2 500 m de profondeur, liées à des fosses sous-marines corso-liguro-provençales.

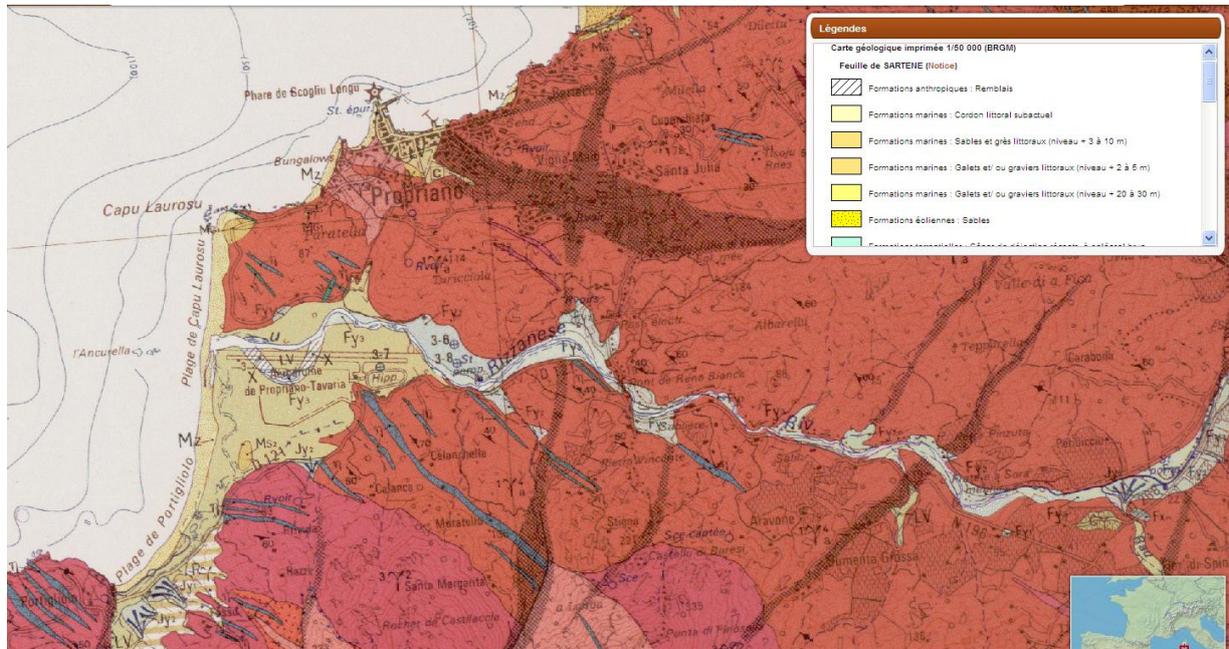
Figure 2 : Formation géologique autour de Propriano (source BRGM)

Le soubassement du terrain dans le secteur de la ville de Propriano est formé par des limons de fond de vallée (Iv sur la carte géologique), qui sont des limons de crues ayant terminé la sédimentation fluviale dans le cours inférieur des fleuves et ruisseaux, à l'ère quaternaire.

Les terrains au Sud et à l'Est de la ville correspondant donc à la plages de Purraja sont eux constitués de granodiorites (granites de Corse centrale), roches au grain grossier, souvent profondément altérées et apparaissant sous forme d'un matériau encore cohérent mais friable.

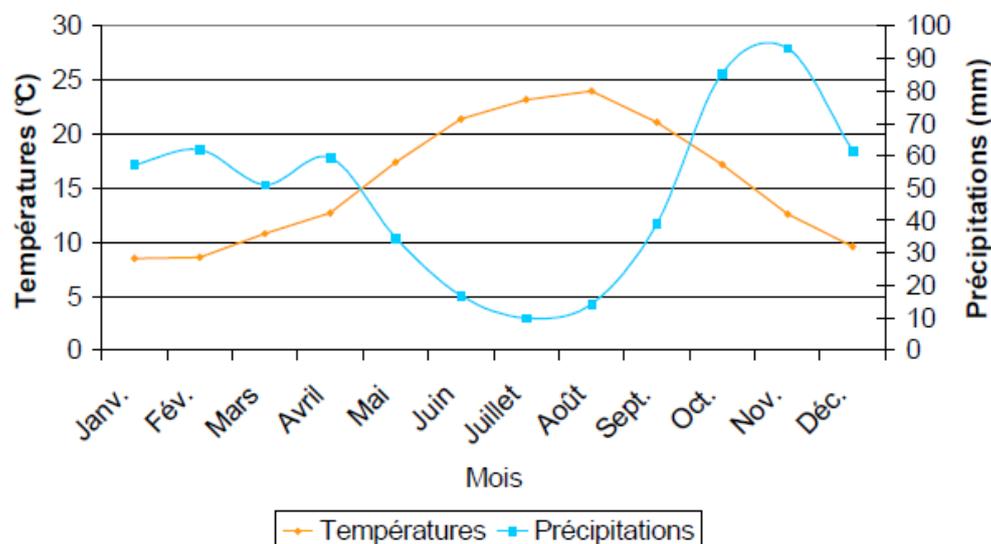
Figure 5 : Moyennes mensuelles des températures et de la pluviométrie à Sartène sur la période 1996-2005

Les températures moyennes mensuelles ont été enregistrées sur la station météorologique de Sartène sur la période 1996 – 2005. La température moyenne annuelle s'élève à 15,5°C. La température moyenne mensuelle la plus élevée est représentée par le mois d'août avec 24,0°C et la plus basse par le mois de janvier avec 8,5°C. De telles conditions climatiques sont bien entendu extrêmement favorables au développement du tourisme.

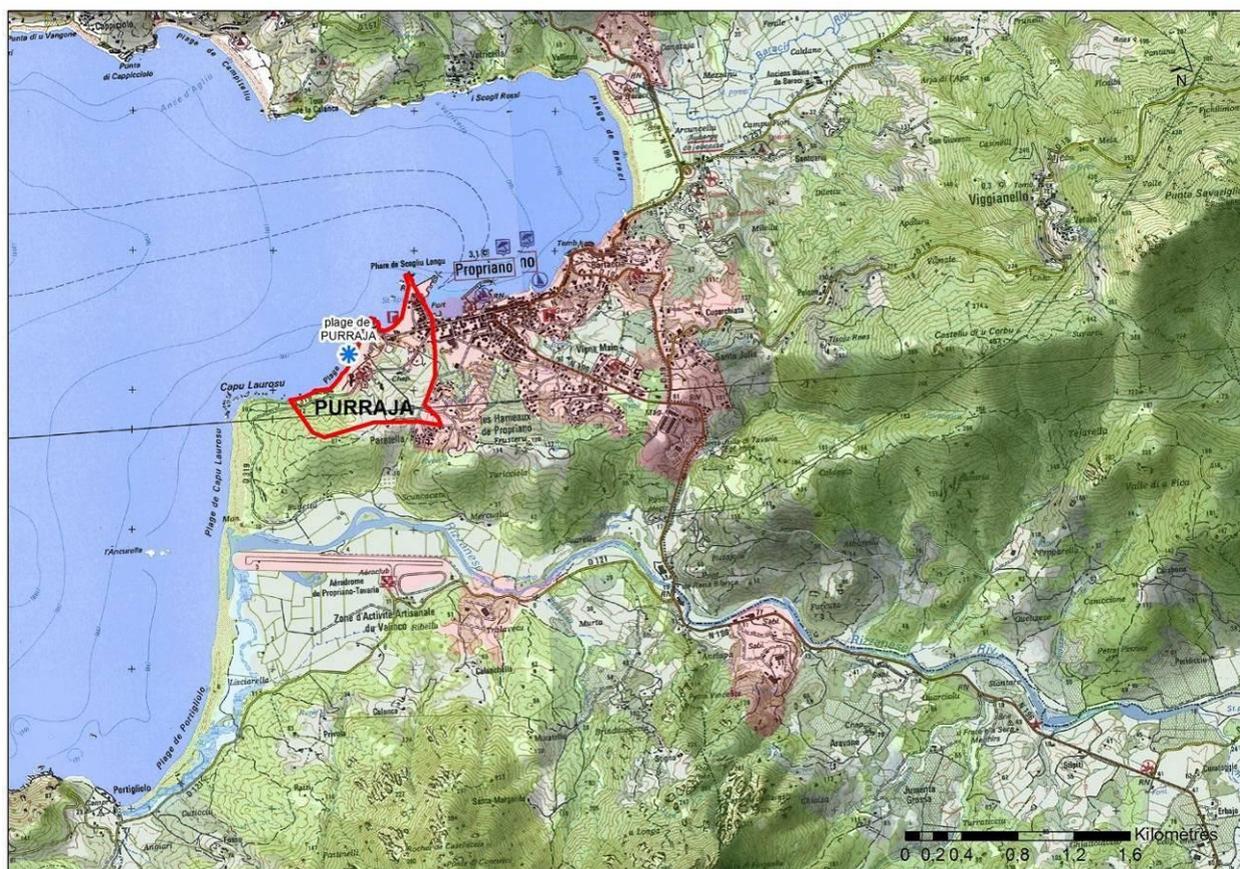
Carte 2 : Carte des bassins versants

Le bassin versant de la plage de Purraja est très restreint et son exutoire est la mer (et le port).

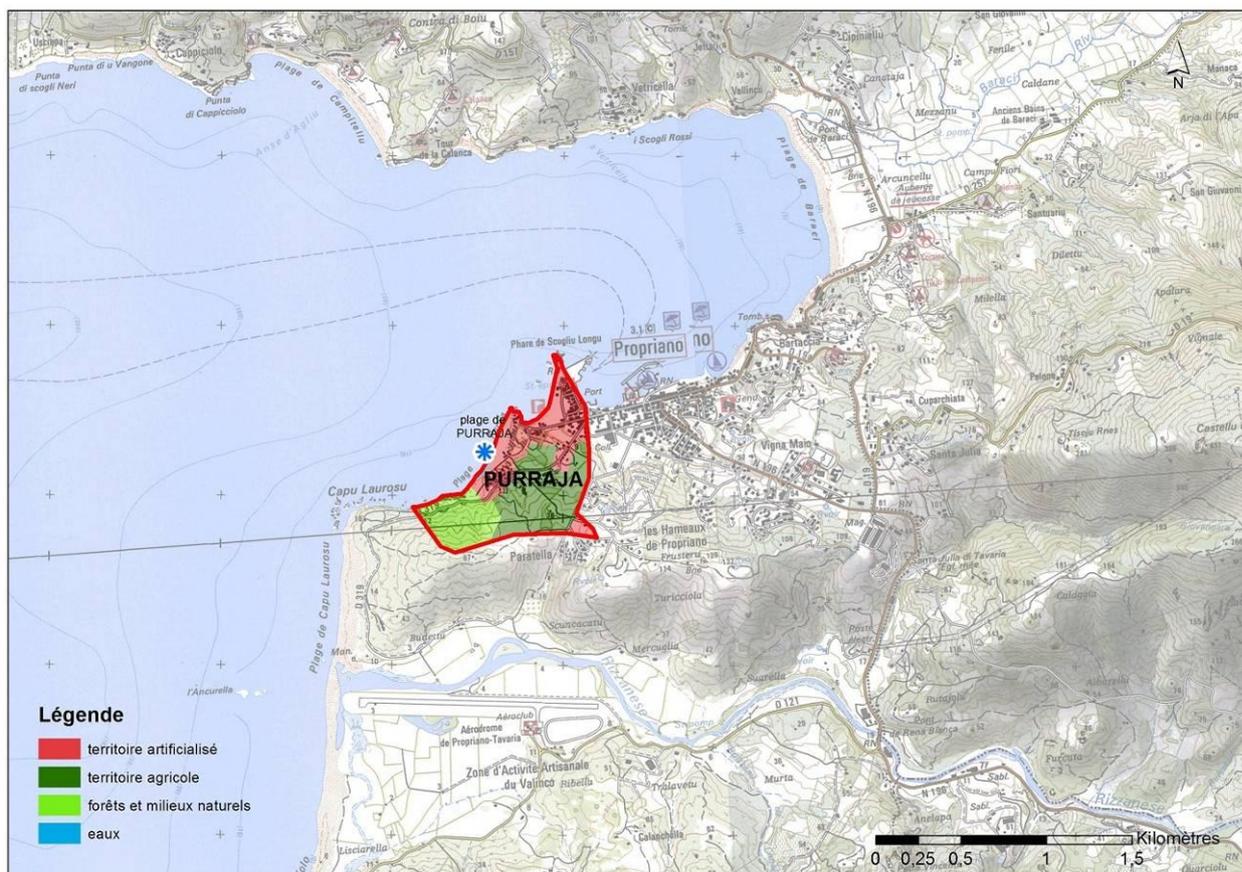
Carte 3 : Carte de l'occupation du sol

Pour ce bassin versant, les données d'occupation du sol sont issues du site du SANDRE¹.

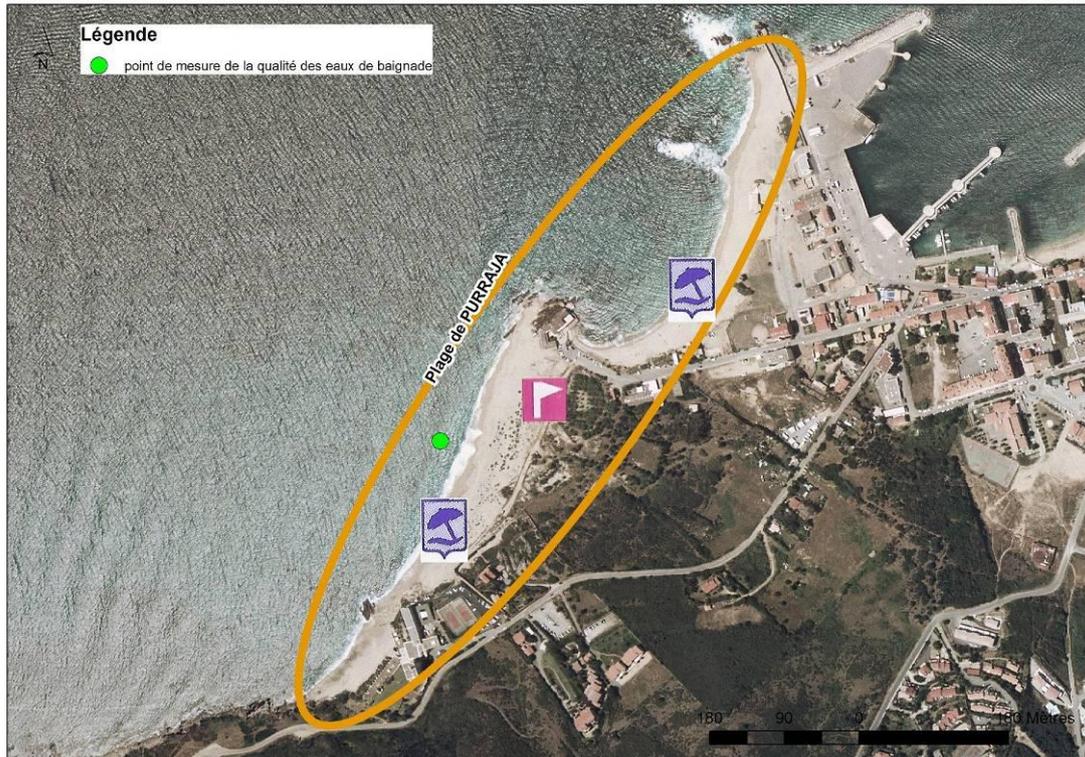
Carte 4 : Carte des usages et des points de mesures qualité

L'ARS réalise des analyses qualité sur 1 point de mesures (carte 4).

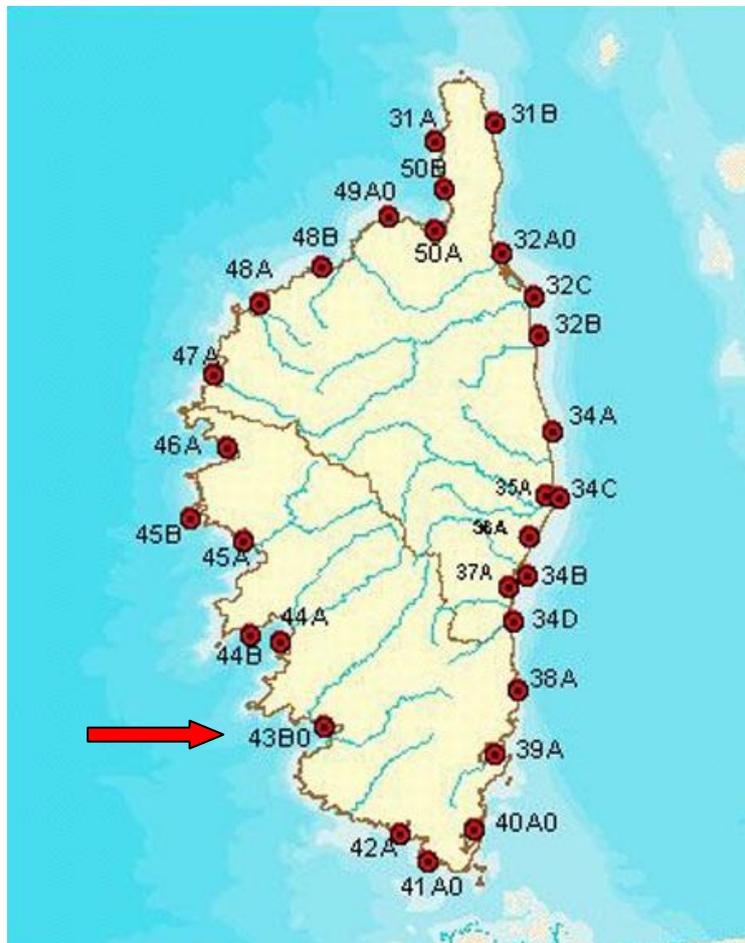
Figure 6: Localisation du point de mesure 43 B1

Un point de mesure RINBIO est localisé à Propriano (point 43B1). Sur ce point, l'ensemble des métaux traces est analysé ainsi que toutes les molécules organiques.

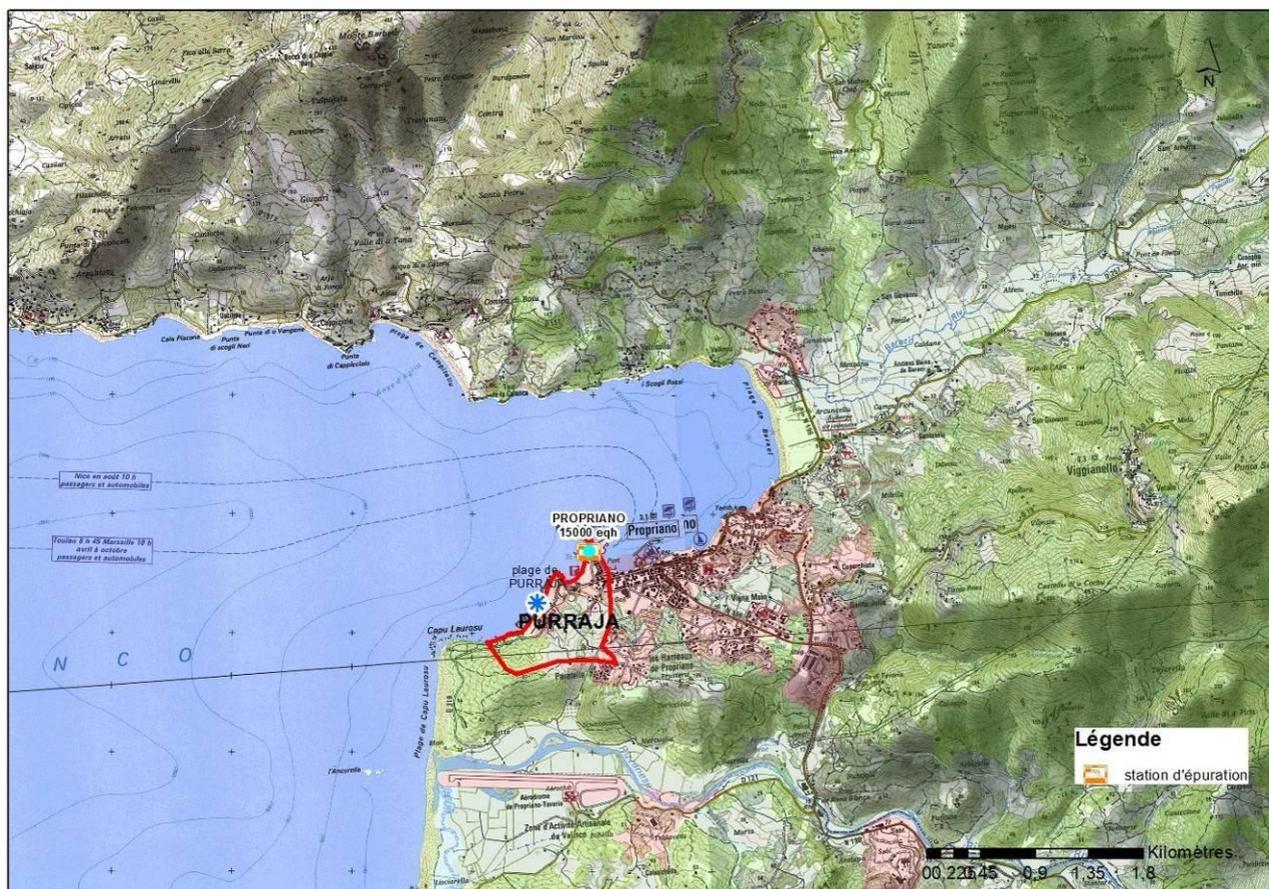
Carte 5 : Inventaire des sources de pollution potentielle

La carte des sources potentielles de pollution dresse l'inventaire établi à l'issue de ce travail.

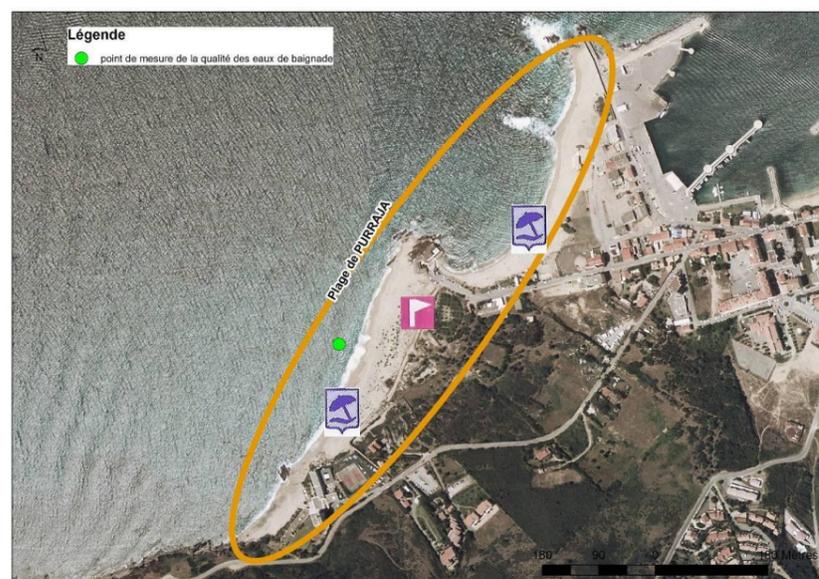
Vue aérienne de la zone de baignade

Zones riveraines : ville, port
Occupation du sol des bassins versants : zones urbaines 40% ; espaces naturels : 60 %
