L. FICHE 10 : FICHE DE SYNTHÈSE DÉTAILLÉE DU PROFIL DE BAIGNADE

FICHE PROFIL DE Baignade - Synthèse (Page 1/2)

Département : **Alpes de Hautes Provence (04)** Commune : **SAINTE CROIX DE VERDON**

Site de Baignade : **PLAGE FACE AU TENNIS**

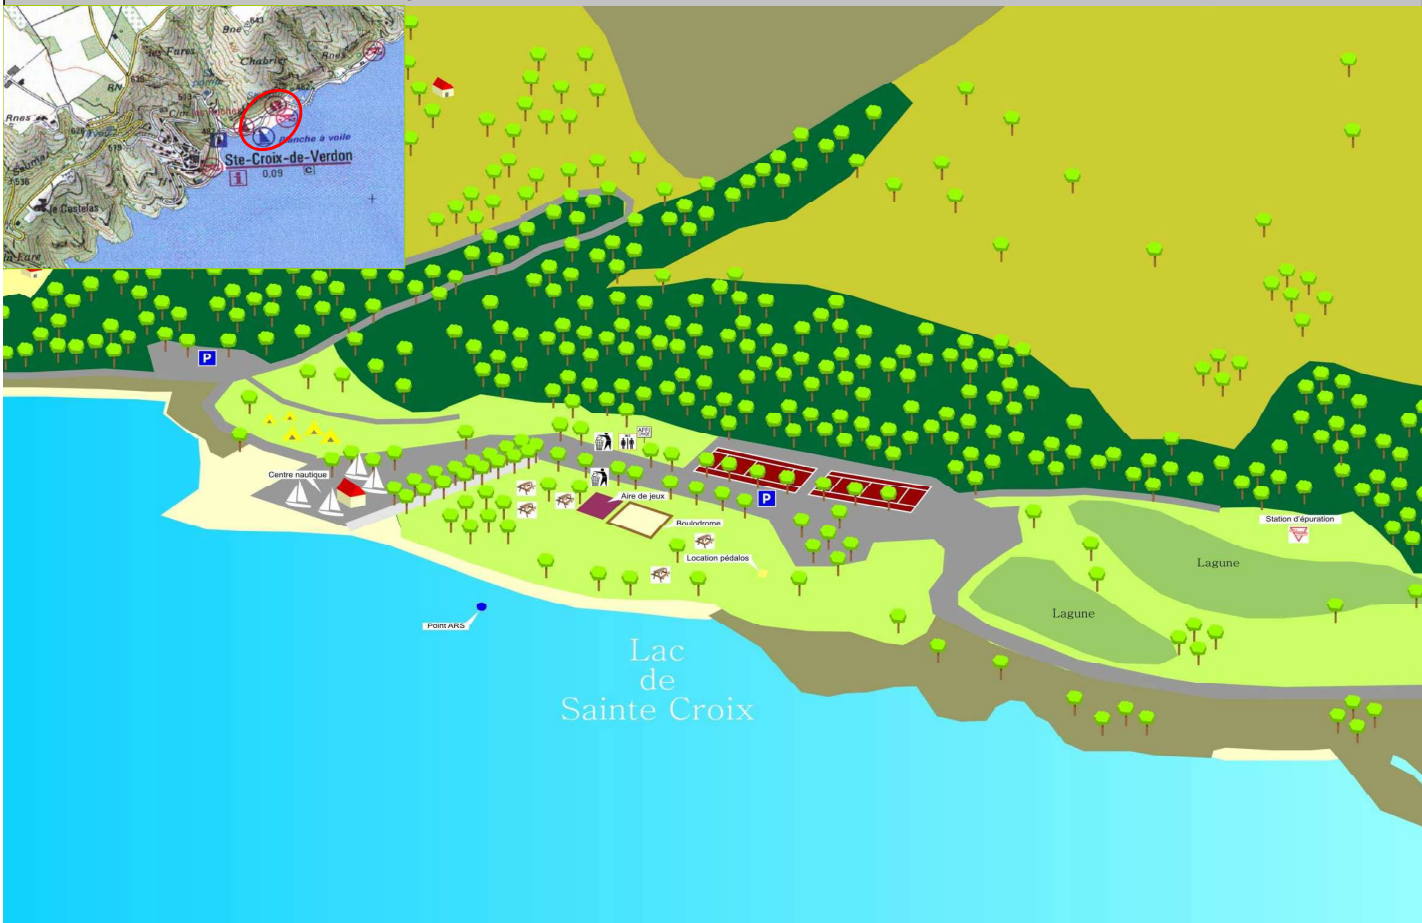
Localisation et Schéma de la zone de baignade

Caractéristiques physiques de la zone de baignade		Photographie illustrative
Rive d'implantation de la (des) plage(s):	Rive droite	
Nature des plages:	Roche / cailloutis + sable / herbes	
Equipements et usages de la zone de baignade

Période de fréquentation :	1 ^{er} Juillet au 31 Août	
Equipements sanitaires:	Non	
Poste de secours et heures de surveillance:	Non	
Stationnement:	Parking devant la zone de baignade	
Usages nautiques / loisirs aquatiques:	Oui	
Accès aux animaux:	Non	
Autres équipements:	-

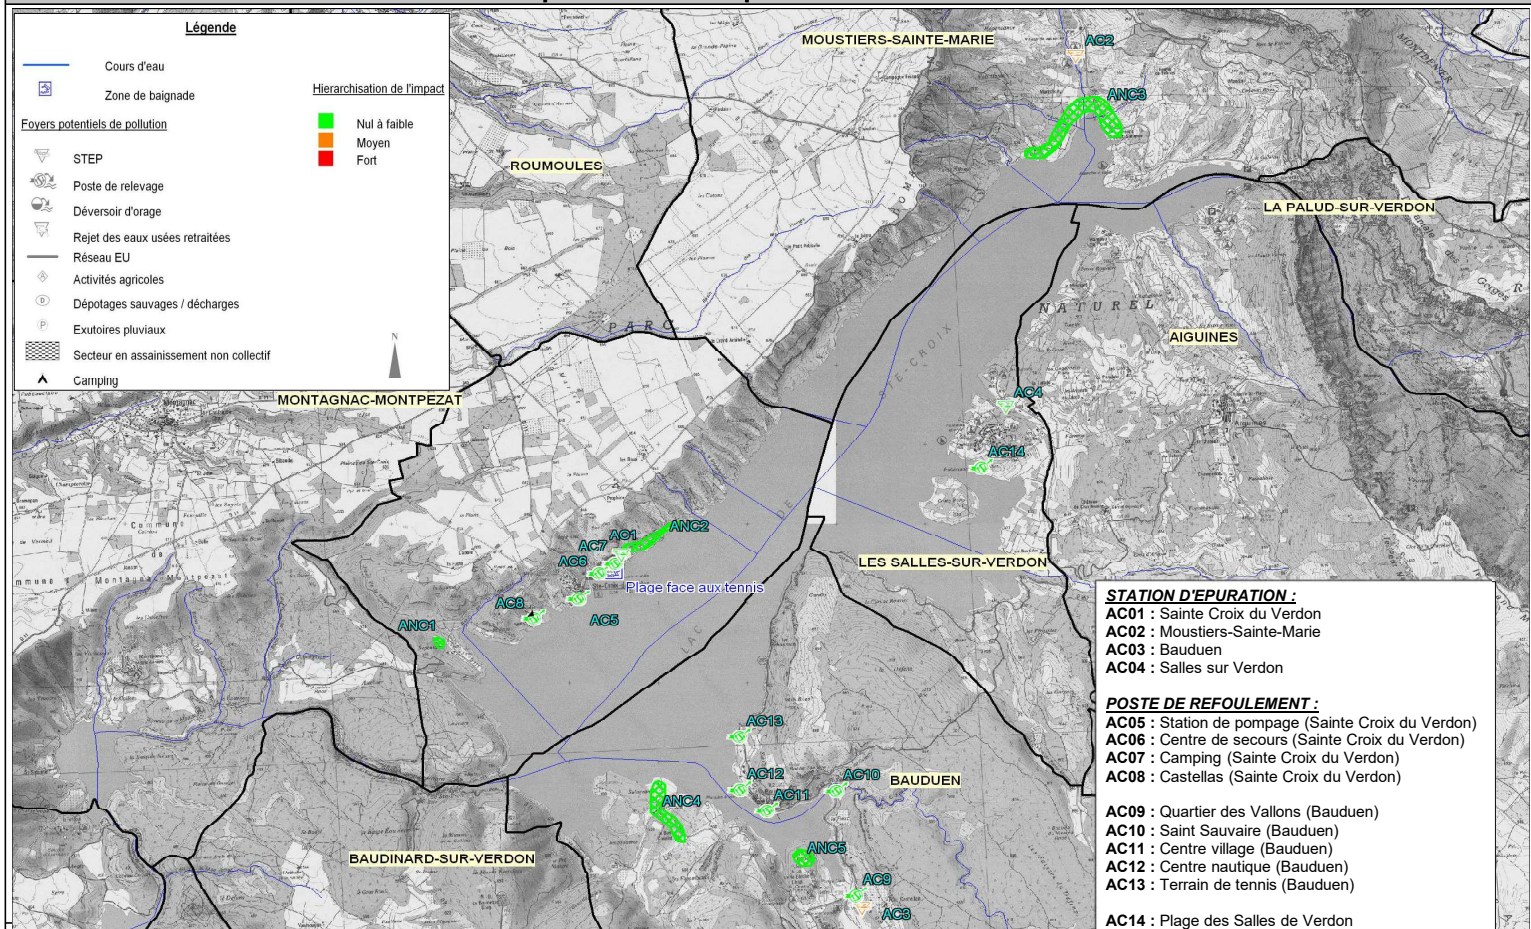
Recensement et localisation des sources potentielles de pollutions

Diagnostic			Gestion préventive des pollutions		Plan d'actions
Principaux foyers de pollution	Type des foyers de pollution	Impact	Mesures de surveillances	Indicateurs suivis	Description des principales mesures de réduction des pollutions
Station d'épuration de Moustiers-Sainte-Marie (AC2)	Pollution potentielle	Moyen	Autosurveillance réglementaire	Respect des niveaux de rejet Fonctionnement du by-pass	Réhabilitation de la station d'épuration Poursuite de la bonne exploitation des ouvrages
Station d'épuration de Bauduen (AC3)	Pollution potentielle	Moyen	Autosurveillance réglementaire	Respect des niveaux de rejet Fonctionnement du by-pass	Projet de construction d'une nouvelle station d'épuration
Poste de refolement des eaux usées de la station de pompage de Sainte Croix du Verdon (AC5)	Pollution potentielle	Faible	Suivi par gyrophare d'un éventuel défaut de fonctionnement	Fonctionnement du by-pass	Mise en place d'un système de télésurveillance complet

Poste de refolement des eaux usées de la station de pompage de Sainte Croix du Verdon (AC6)	Pollution potentielle	Faible	Aucune	Dysfonctionnement électrique de l'ouvrage	Mise en place d'un système de télésurveillance partiel. Curage annuel avant la période de pointe de l'ouvrage
Poste de refolement des eaux usées du camping de Sainte Croix du Verdon (AC7)	Pollution potentielle	Faible	Suivi par gyrophare d'un éventuel défaut de fonctionnement	Fonctionnement du by-pass	Mise en place d'un système de télésurveillance complet Achat et installation d'une pompe de refolement adaptée aux caractéristiques du PR.
Filières d'assainissement non collectif (ANC1 à 5)	Pollution potentielle	Faible	Surveillance du SPANC	Rejets d'eaux usées au milieu naturel	Réalisation des travaux de réhabilitation préconisés par le SPANC
