Fiches de Synthèse

Département : Alpes de Hautes Provence (04)
Commune : Moustiers Sainte-Marie (04360)
Nom de la zone de Baignade : Plage de la Cadeno

Profil de vulnérabilité des eaux de baignade

Département : Alpes de Hautes Provence (04)
Commune : Moustiers Sainte-Marie (04360)
Nom de la zone de Baignade : Plage du Pont de Galet

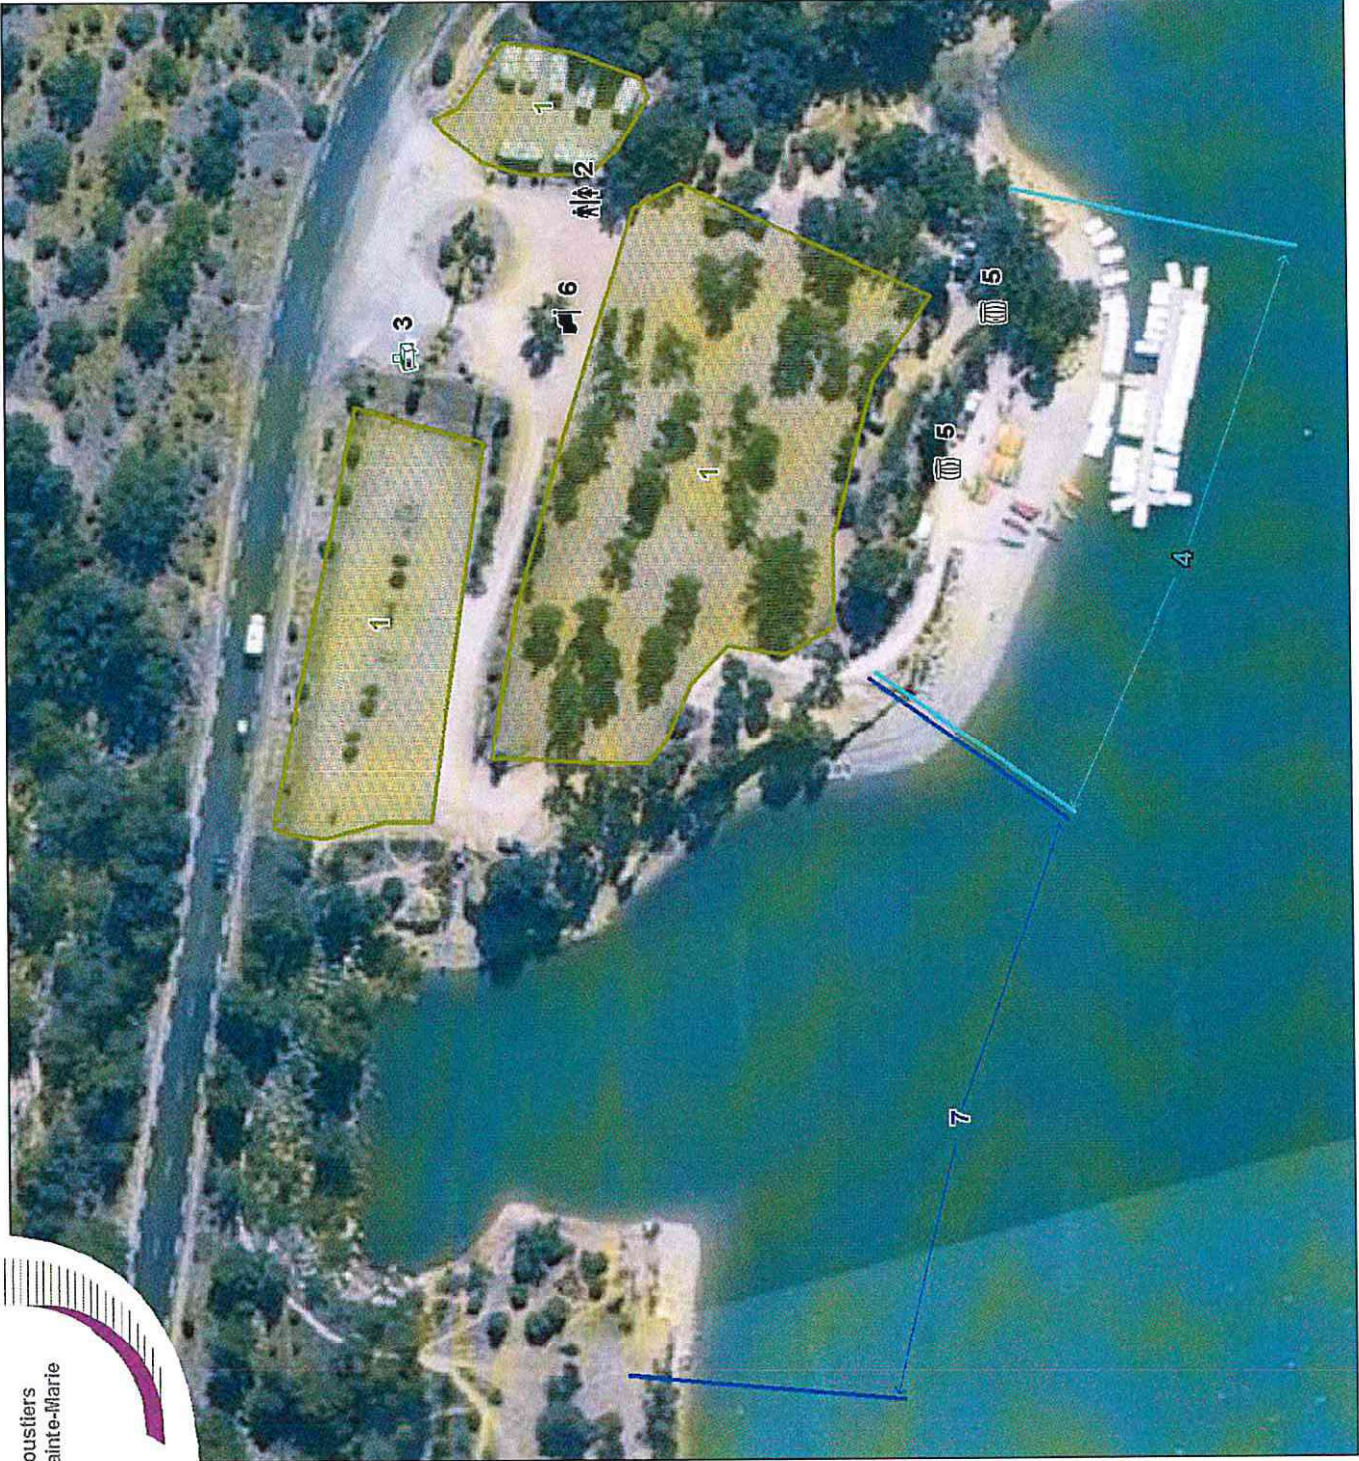
PLAGE DU PONT DE GALETAS

- 1 Parking
- 2 Toilettes seches
- 3 Poubelle conteneur
- 4 Zone de concession de l'Etoile
- 5 Poubelle 100L
- 6 Affichage
- 7 Limite de la plage du Pont de la Gailatas

Amélioration du fonctionnement de la station d'épuration ;
 Sécurisation et surveillance du poste de relevage ;

Amélioration des équipements de plage : toilettes, douches, cheminements piétonniers, accès aux personnes handicapées, poste de secours ;
Mesures de gestion : autosurveillance de la qualité sanitaire des eaux de baignade, mise en place d'une chaîne d'alerte et d'action rapide en cas de pollution avérée, information du public...
