Annexe 1 - Fiche de synthèse - Profil des eaux de baignades de la plage de Port Blanc

Département du Morbihan (56) - Commune de PLŒMEUR (édition : janvier 2011 ; mise à jour de juin 2011)

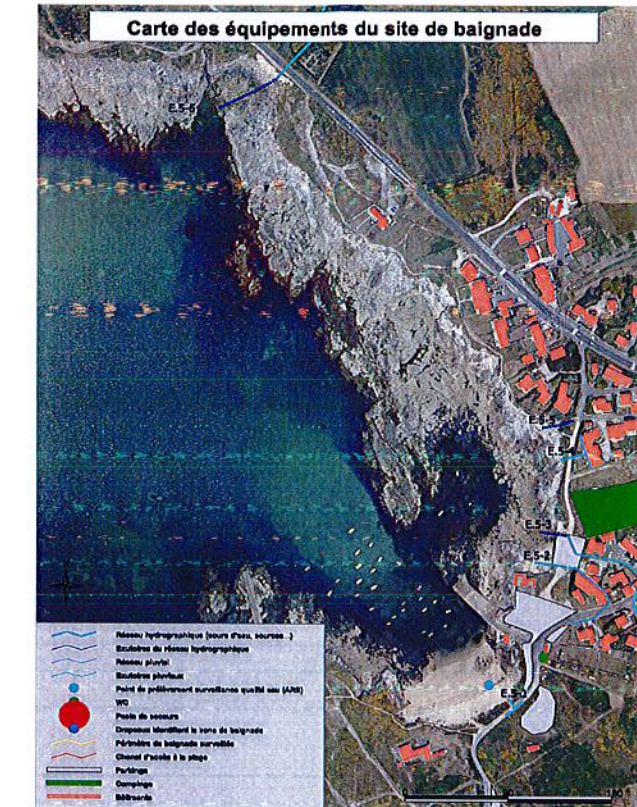
Nature du substrat : petit estran de sable fin encadré par une anse rocheuse
Longueur de l'estran : 100m
Surface de la zone de baignade surveillée : / (baignade non surveillée)
Profondeur maximale de la zone de baignade surveillée à marée haute : / (baignade non surveillée)
Dates de la saison balnéaire : / (baignade non surveillée)
Localisation du point d'analyse d'eau ARS : voir carte ci-contre (coordonnées Lambert II : X : 165381 ; Y : 2316232)

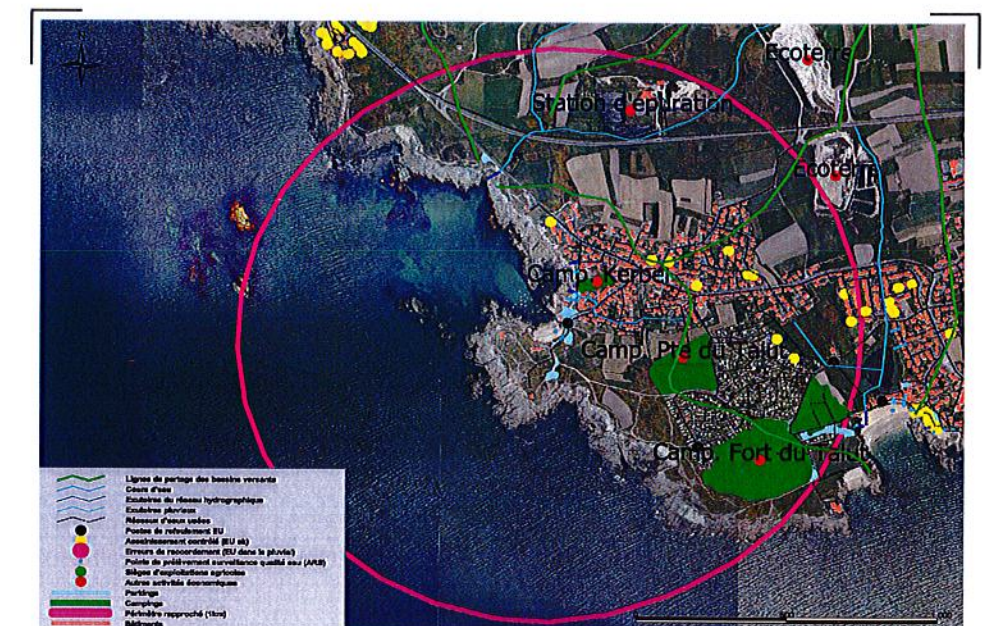
Cartographie des sources potentielles de pollution proches du site

Rejets à risque	Risque	Remarques
Exutoire n°3 - pluvial et source active entre l'ancien vivier et le lavoir	Moyen	risque de lessivage des surfaces urbaines de Kerroch (hydrocarbures, déjections canines...) en cas de fortes pluies
Exutoire n°6 - exutoire commun aux ruisseaux de Kervernois et de Kernastellec	Moyen	risque de lessivage de surfaces agricoles en cas de fortes pluies
Station de relevage des eaux usées de Caudric (bassin versant du Pérello)	Faible	station renforcée début 2011
Station de relevage des eaux usées de Kerroch	Faible	station renforcée début 2011
Station de relevage des eaux usées du Penher	Fort	saturation possible du relevage en cas de très fortes pluies
Rejets sauvages de camping-cars	Moyen	type de rejet rare mais très concentré
Lessivage des surfaces bitumées de Kerroch (hydrocarbures, déjections canines...)	Moyen	apports possibles en cas de fortes pluies
Ancienne décharge des encombrants du Courégant	Fort	connaissance insuffisante de la nature de cette ancienne décharge

Emissaire de la station d'épuration communale (à mi-chemin entre Kerroch et le Courégant)	Faible	rejet à 1km en mer et par 20m de fond
