# **L. FICHE 10 : FICHE DE SYNTHÈSE DÉTAILLÉE DU PROFIL DE BAIGNADE**

# FICHE PROFIL DE BAINNADE - Synthèse (Page 1/2)

Département :	<b>Alpes de Hautes Provence (04)</b>	Commune :	<b>ESPARRON DE VERDON</b>
Site de Baignade :	<b>PLAGE DE L'ANSE 1</b>		
Contact de la personne responsable de la baignade	Monsieur le Maire d'Esparron de Verdon Le Village - 04 800 ESPARRON DE VERDON - Téléphone : 04 92 77 12 23

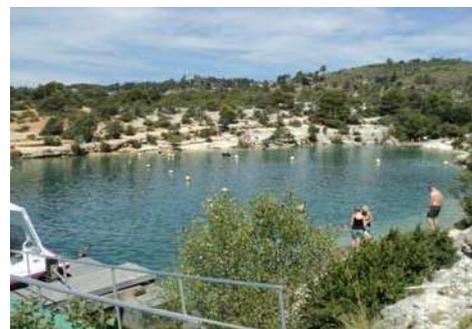
La plage de l'Anse n°01

Caractéristiques physiques de la zone de baignade		Photographie illustrative
Rive d'implantation de la (des) plage(s):	<b>Rive droite</b>	
Nature des plages:	Cailloutis - Galets - Arbustes	
Equipements et usages de la zone de baignade		
Période de fréquentation :	1 Juillet au 31 Août - De 10H30 à 18H	
Equipements sanitaires:	Oui à la halte nautique	
Poste de secours et heures de surveillance:	Oui	
Stationnement:	Parking de la halte nautique, des commerces	
Usages nautiques / loisirs aquatiques:	Engins nautiques électriques, canoë-kayak	
Accès aux animaux:	Accès interdit	
Autres équipements:	Poubelles, location de kayak, de bateaux électriques

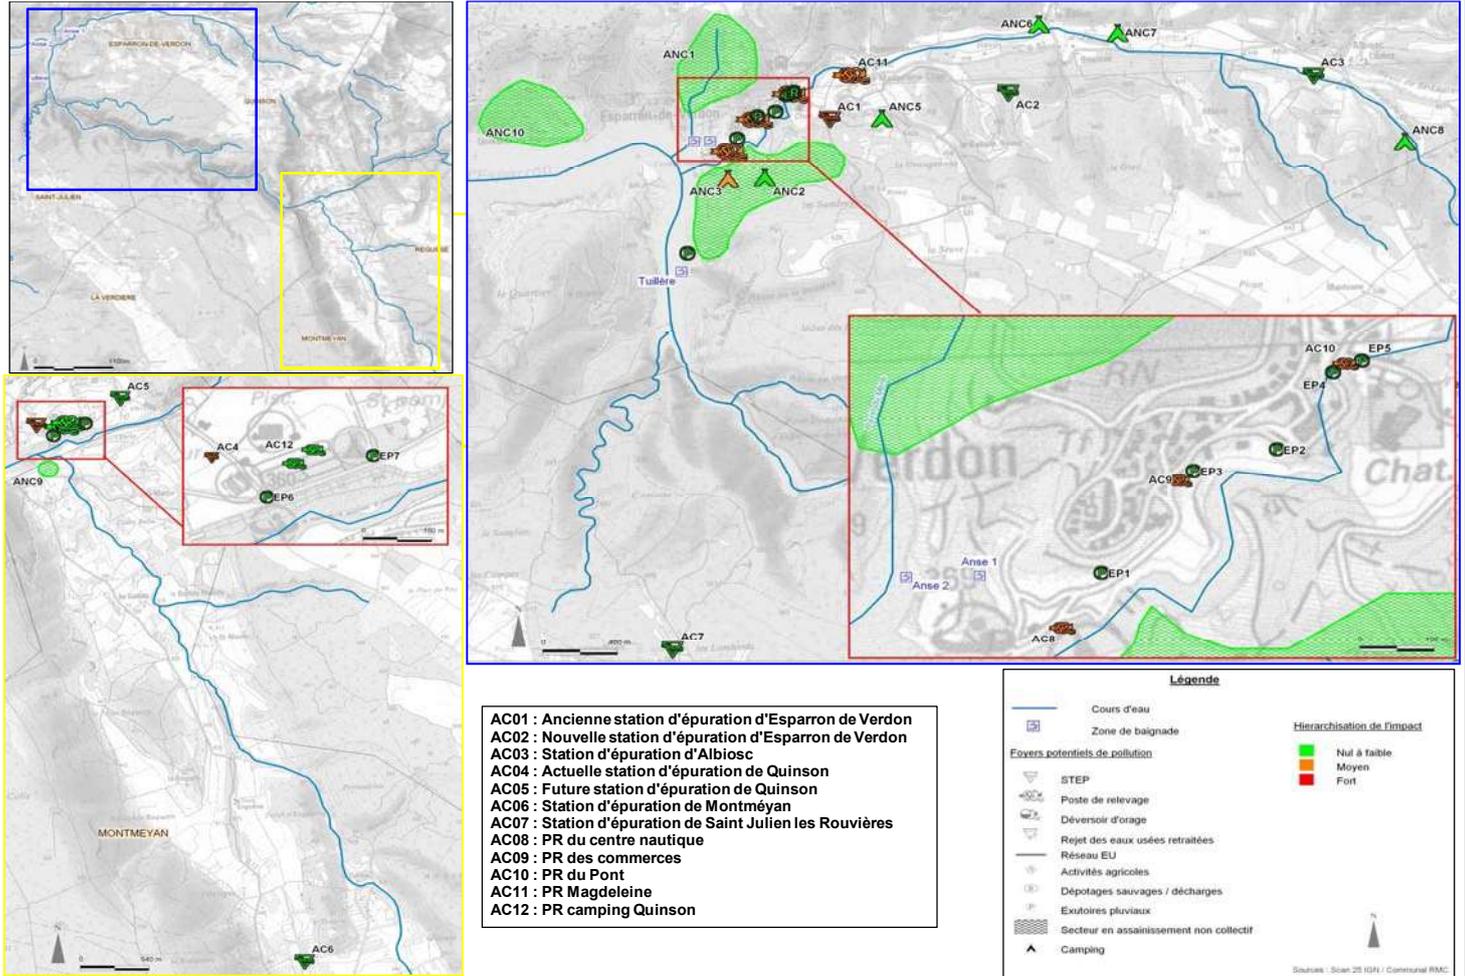
## Recensement et localisation des sources potentielles de pollutions

Diagnostic			Gestion préventive des pollutions		Plan d'actions
Principaux foyers de pollution	Type des foyers de pollution	Impact	Mesures de surveillances	Indicateurs suivis	Description des principales mesures de réduction des pollutions
Station d'épuration actuelle de Quinson (AC4)	Pollution chronique	Moyen	Autosurveillance réglementaire	Respect des niveaux de rejet Suivi du fonctionnement du by-pass	Création d'une nouvelle station d'épuration conforme à la réglementation et performante  <b>TRAVAUX EN COURS DE REALISATION</b> Finalisation des travaux : 2012
Station d'épuration d'Albiosc (AC3)	Pollution chronique	Faible	Autosurveillance réglementaire	Respect des niveaux de rejet Suivi du fonctionnement du by-pass	<b>TRAVAUX DE REHABILITATION DE LA STATION D'EPURATION :</b> Mise en place d'un dégrilleur Remplacement du couvercle du décanteur Remplacement de la pouzzolane
Filières d'assainissement non collectif de la Tuilière (ANC2)	Pollution potentielle	Faible	Surveillance du SPANC	Rejets d'eaux usées au milieu naturel	Réalisation des travaux de réhabilitation préconisés par le SPANC

Filières d'assainissement non collectif du camping du Soleil (ANC3)	Pollution potentielle	Moyen	Surveillance du SPANC pour l'installation de traitement Surveillance du gérant du camping pour le poste de refoulement	Rejets d'eaux usées au milieu naturel Panne prolongée du poste de refoulement	Réalisation des travaux de réhabilitation préconisés par le SPANC  Mise en place d'un système de télésurveillance et d'un signal lumineux pour l'avertissement du gérant du camping en cas de dysfonctionnement

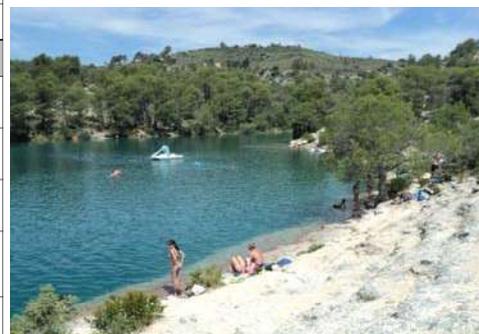
La plage de l'Anse n°02

Caractéristiques physiques de la zone de baignade		Photographie illustrative
Rive d'implantation de la (des) plage(s):	<b>Rive droite</b>	
Nature des plages:	Cailloutis - Galets - Arbustes	
Equipements et usages de la zone de baignade		
Période de fréquentation :	1 Juillet au 31 Août	
Equipements sanitaires:	Oui à la halte nautique	
Poste de secours et heures de surveillance:	Oui au niveau de l'anse n°01	
Stationnement:	Parking de la halte nautique, des commerces	
Usages nautiques / loisirs aquatiques:	Engins nautiques électriques, canoë-kayak	
Accès aux animaux:	Accès interdit	
Autres équipements:	Poubelles, location de kayak, de bateaux électriques

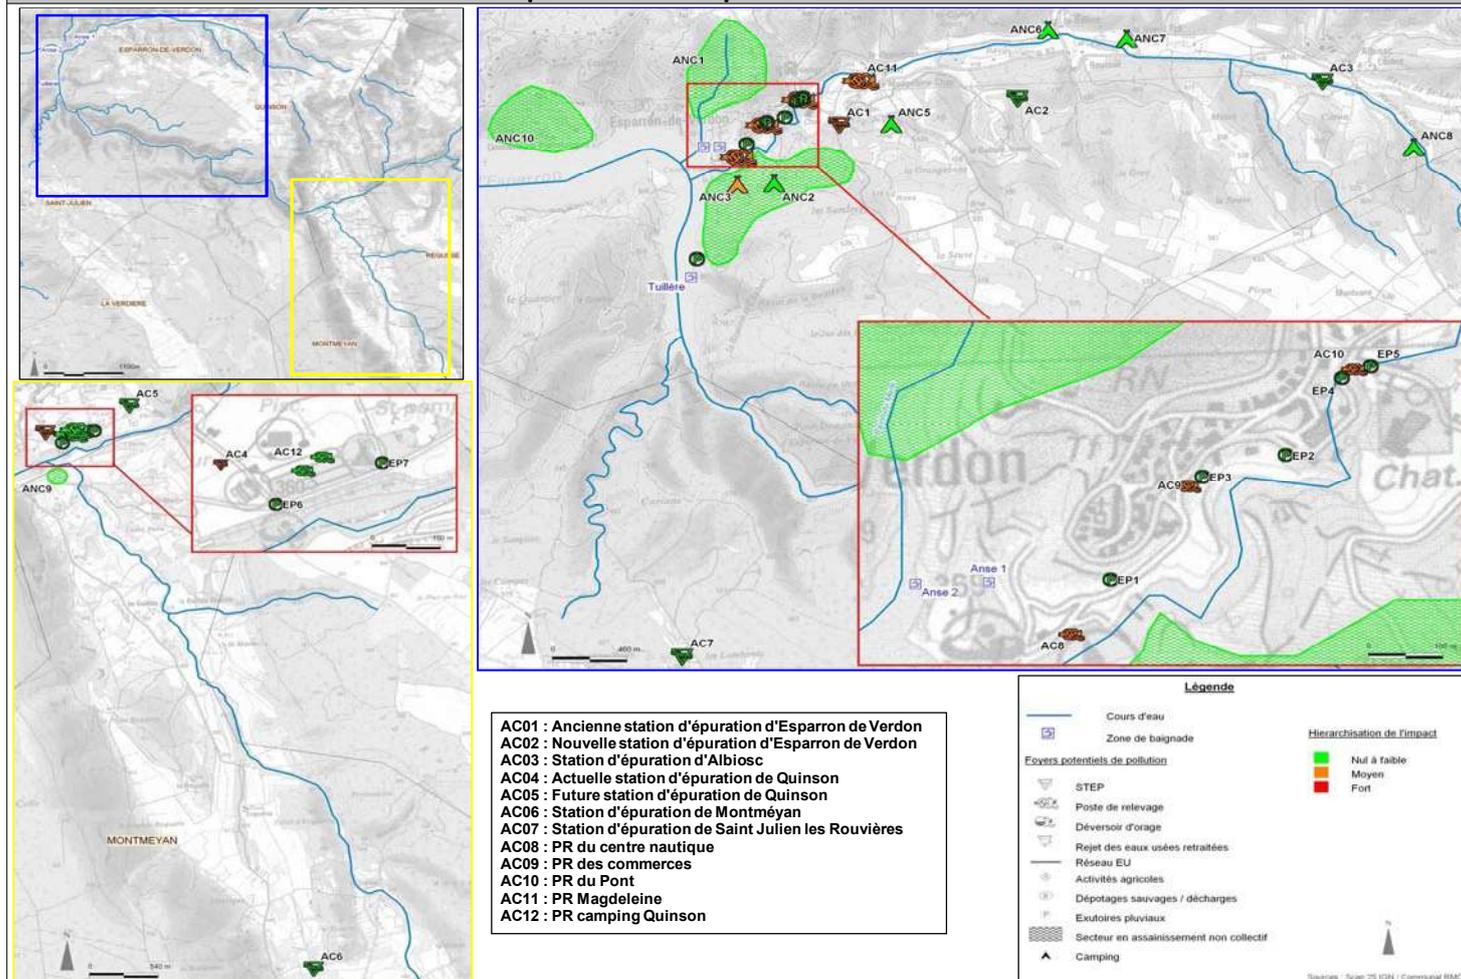
### Recensement et localisation des sources potentielles de pollutions

Diagnostic			Gestion préventive des pollutions		Plan d'actions
Principaux foyers de pollution	Type des foyers de pollution	Impact	Mesures de surveillances	Indicateurs suivis	Description des principales mesures de réduction des pollutions
Station d'épuration actuelle de Quinson (AC4)	Pollution chronique	Moyen	Autosurveillance réglementaire	Respect des niveaux de rejet Suivi du fonctionnement du by-pass	Création d'une nouvelle station d'épuration conforme à la réglementation et performante  <b>TRAVAUX EN COURS DE REALISATION</b> Finalisation des travaux : 2012
Station d'épuration ad'Albiosc (AC3)	Pollution chronique	Faible	Autosurveillance réglementaire	Respect des niveaux de rejet Suivi du fonctionnement du by-pass	<b>TRAVAUX DE REHABILITATION :</b> Mise en place d'un dégrilleur Remplacement du couverle du décanteur Remplacement de la pouzzolane
Filières d'assainissement non collectif de la Tuilière (ANC2)	Pollution potentielle	Faible	Surveillance du SPANC	Rejets d'eaux usées au milieu naturel	Réalisation des travaux de réhabilitation préconisés par le SPANC

Filières d'assainissement non collectif du camping du Soleil (ANC3)	Pollution potentielle	Moyen	Surveillance du SPANC pour l'installation de traitement Surveillance du gérant du camping pour le poste de refoulement	Rejets d'eaux usées au milieu naturel Panne prolongée du poste de refoulement	Réalisation des travaux de réhabilitation préconisés par le SPANC  Mise en place d'un système de télésurveillance et d'un signal lumineux pour l'avertissement du gérant du camping en cas de dysfonctionnement
