PROFIL DE VULNÉRABILITÉ DES EAUX DE BAINADES DE ROQUEBRUNE-CAP-MARTIN

(CIRCULAIRE N°DGS/EA4/2009/389 du 30 décembre 2009)

Baie de Carnolès
Mise à jour Décembre 2010

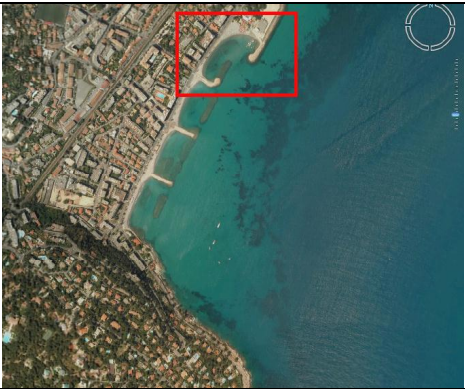
PLAGE SOLENZARA

Caractéristiques de la baignade	Carte de la zone d'étude																		
<p style="text-align: center;">Baignade SURVEILLÉE Juillet et Août de 9h à 18h</p> <p><u>Accès</u> : Promenade Robert Schuman <u>Substrat</u> : galets</p> <p><u>Protections</u> : Zone Natura 2000 Mer Herbier de Cymodocées vers 100 m du rivage</p>

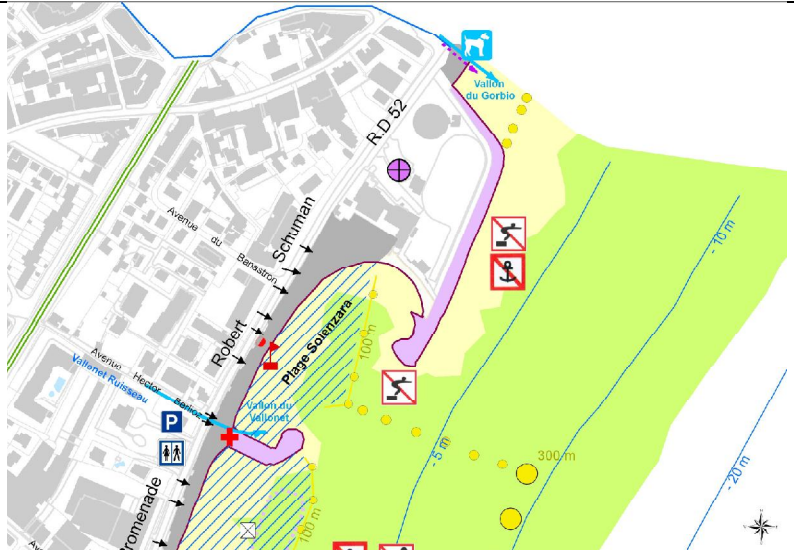
Historique de la qualité de l'eau de baignade	Schéma de la zone de baignade																		
<p>Qualité des eaux de baignade au cours de ces 4 dernières années :</p> <table border="1"> <tr> <th>Année</th> <th>2006</th> <th>2007</th> <th>2008</th> <th>2009</th> </tr> <tr> <th>Classement</th> <td style="background-color: #0070C0; color: white;">A</td> <td style="background-color: #0070C0; color: white;">A</td> <td style="background-color: #0070C0; color: white;">A</td> <td style="background-color: #0070C0; color: white;">A</td> </tr> </table> <p>A : eau de bonne qualité – B : eau de qualité moyenne – C : eau pouvant être momentanément polluée – D : eau de mauvaise qualité</p> <p style="background-color: #FFD700;">Liste des épisodes de pollutions au cours de ces 4 dernières années :</p> <table border="1"> <thead> <tr> <th>Date</th> <th>Type de pollution</th> <th>Origine de la pollution</th> <th>Interdiction de la plage</th> </tr> </thead> <tbody> <tr> <td colspan="4" style="text-align: center;">Aucune pollution au cours de cette période</td> </tr> </tbody> </table>	Année	2006	2007	2008	2009	Classement	A	A	A	A	Date	Type de pollution	Origine de la pollution	Interdiction de la plage	Aucune pollution au cours de cette période

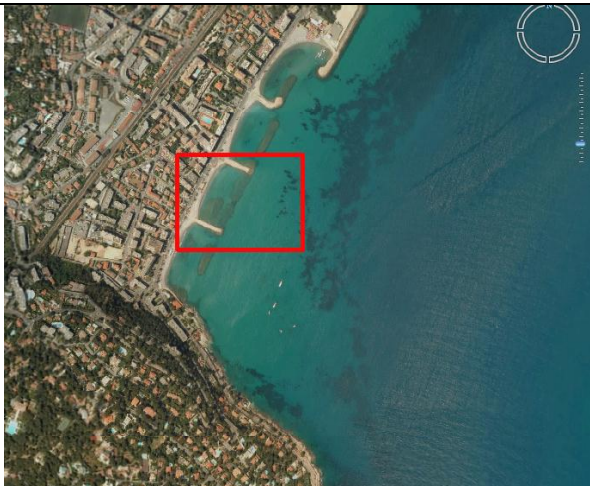
Baie de Carnolès
Mise à jour Décembre 2010
PLAGE DE ROQUEBRUNE

Caractéristiques de la baignade	Carte de la zone d'étude
<p style="text-align: center;">Baignade SURVEILLÉE Juillet et Août de 9h à 18h</p> <p><u>Accès</u> : Promenade du Cap <u>Substrat</u> : galets</p> <p><u>Protections</u> : Zone Natura 2000 Mer Herbier de Cymodocées vers 100 m du rivage</p>

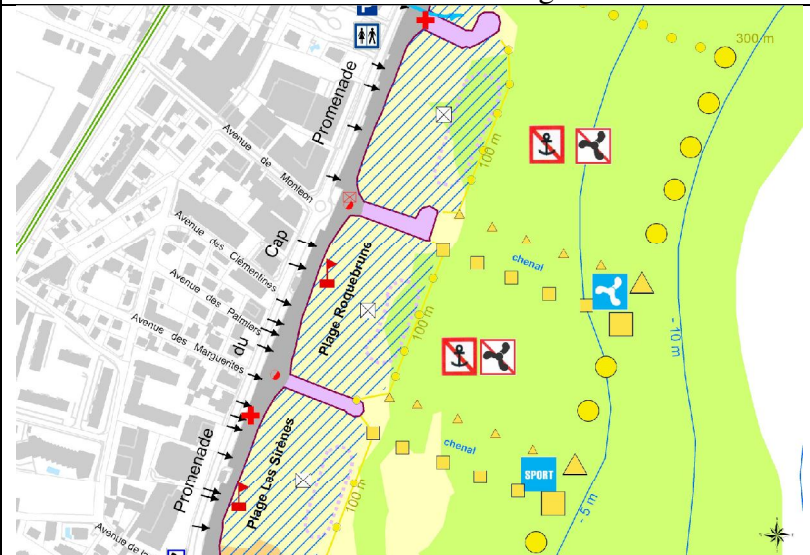
Historique de la qualité de l'eau de baignade	Schéma de la zone de baignade																		
<p>Qualité des eaux de baignade au cours de ces 4 dernières années :</p> <table border="1" style="width: 100%;"> <tr> <td>Année</td> <td>2006</td> <td>2007</td> <td>2008</td> <td>2009</td> </tr> <tr> <td>Classement</td> <td>A</td> <td>A</td> <td>A</td> <td>A</td> </tr> </table> <p>A : eau de bonne qualité – B : eau de qualité moyenne – C : eau pouvant être momentanément polluée – D : eau de mauvaise qualité</p> <p>Liste des épisodes de pollutions au cours de ces 4 dernières années :</p> <table border="1" style="width: 100%;"> <thead> <tr> <th>Date</th> <th>Type de pollution</th> <th>Origine de la pollution</th> <th>Interdiction de la plage</th> </tr> </thead> <tbody> <tr> <td colspan="4" style="text-align: center;">Aucune pollution au cours de cette période</td> </tr> </tbody> </table>	Année	2006	2007	2008	2009	Classement	A	A	A	A	Date	Type de pollution	Origine de la pollution	Interdiction de la plage	Aucune pollution au cours de cette période

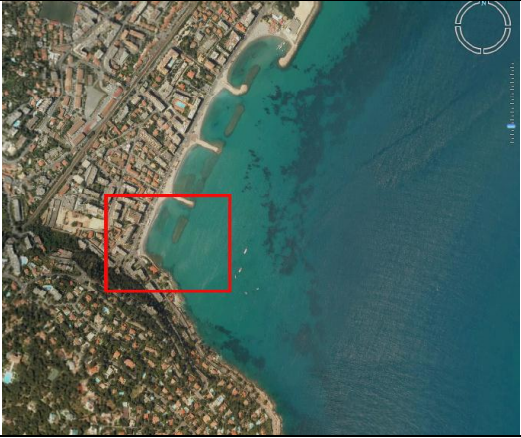
Baie de Carnolès				
Mise à jour Décembre 2010				
PLAGE DES SIRENES				
Caractéristiques de la baignade		Carte de la zone d'étude		
<p>Baignade SURVEILLÉE Juillet et Août de 9h à 18h</p> <p><u>Accès</u> : Promenade du Cap <u>Substrat</u> : galets</p> <p><u>Protections</u> : Zone Natura 2000 Mer Herbier de Cymodocées vers 100 m du rivage</p>

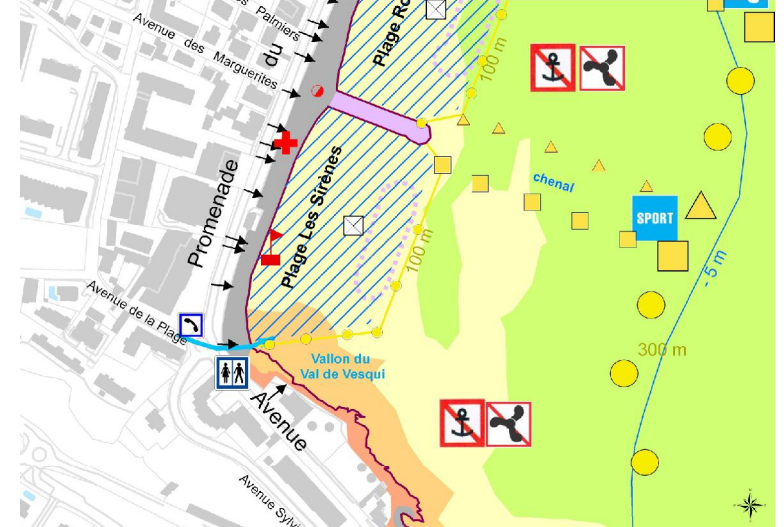
Historique de la qualité de l'eau de baignade		Schéma de la zone de baignade		
Qualité des eaux de baignade au cours de ces 4 dernières années :

Année	2006	2007	2008	2009
Classement	A	B	B	A
A : eau de bonne qualité – B : eau de qualité moyenne – C : eau pouvant être momentanément polluée – D : eau de mauvaise qualité				
Liste des épisodes de pollutions au cours de ces 4 dernières années :				
Date	Type de pollution	Origine de la pollution	Interdiction de la plage	
2007	microbiologique	Rupture de canalisation d'assainissement	non	
2008
