Treac'h Er Salus – Commune de HOUAT (56)

PROFIL DE VULNERABILITE DES EAUX DE BAINADE

Le profil de baignade de la plage de Treac'h Er Goured a été réalisé en septembre 2015

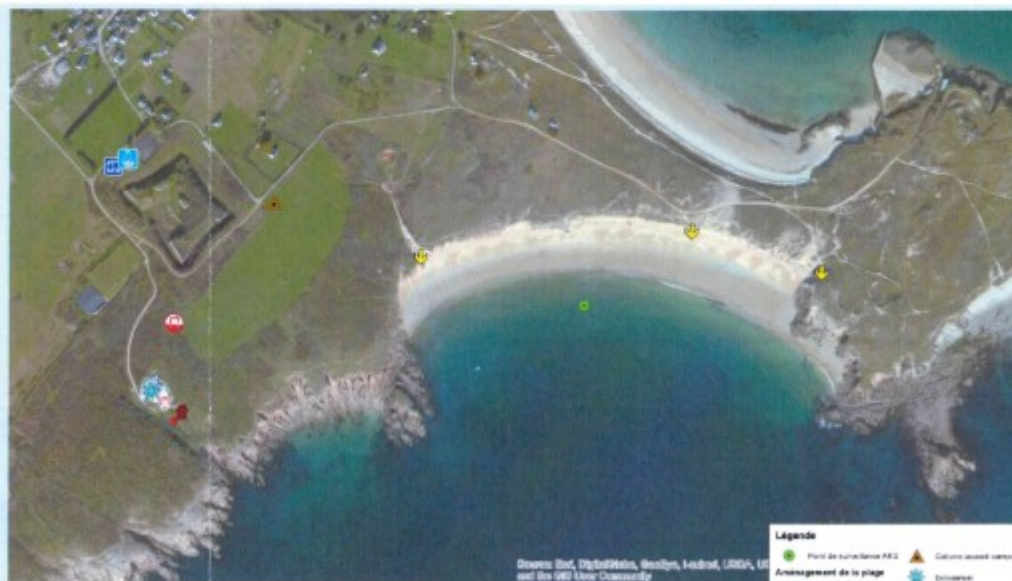
ILE DE HOUAT Plage de Treac'h Er Salus	0 50 100 200 Mètres	Ref. Ile de HOUAT_situation et usages_Treac'h Er Salus_2015.mxd Date : 22/01/2016 Sources : RC_ANALYSE_PLAGE
Situation et usages

Description de la zone de baignade

Nature : sable
 Longueur : 700 m
 Dates de la saison balnéaire : 1^{er} juin – 31 août
 Fréquentation maximale : 100 personnes
 Equipements : Aucun
 Accessibilité aux animaux : non
 Autres activités : promenade, loisirs nautiques, plaisance
 Zone riveraine : environnement naturel
 Occupation du sol : bassin versant naturel en grande majorité
