Profil de vulnérabilité - Plan d'eau de la vallée de l'Isse: BRIE

Selon la Directive des Eaux de Baignade 2006/7/CE
et les articles L.1332-3 et L.1332-20 du Code de la Santé Publique

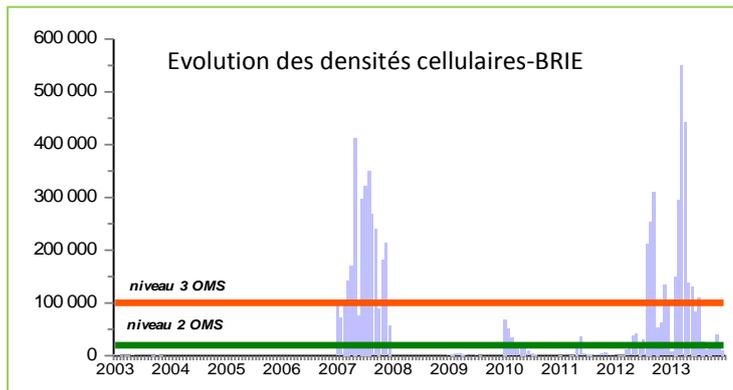
2007	2008	2009	2010	2011	2012	2013
Qualité bactériologique	A	A	A	A	A	A	A

== Qualité bactériologique : bonne (*E.coli*, *Streptocoques*)

- Dépassements du niveau des 100 000 cell/ml (le niveau 3 OMS) en 2007, 2012 et 2013;
- 17% des densités cellulaires de l'ensemble des espèces analysées sont potentiellement toxiques;
- 83% de petites C-Chroococcales (lié à la faible teneur en nutriments du plan d'eau);
- Aucune microcystine détectée

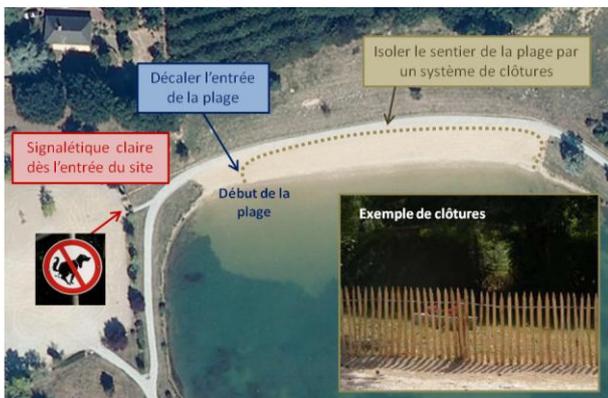
Sources potentielles de pollution

Pour éviter la contamination bactérienne, expliciter un message interdisant l'accès de la plage et de la baignade aux animaux domestiques. Créer un espace "plage" bien identifié.
