# **PROFIL DE BAIGNADE DU LAC DES BONNETS**

***ZAC CLEMENT ADER***

**MURET – HAUTE GARONNE**

**Version n°2 du 24/04/2019**

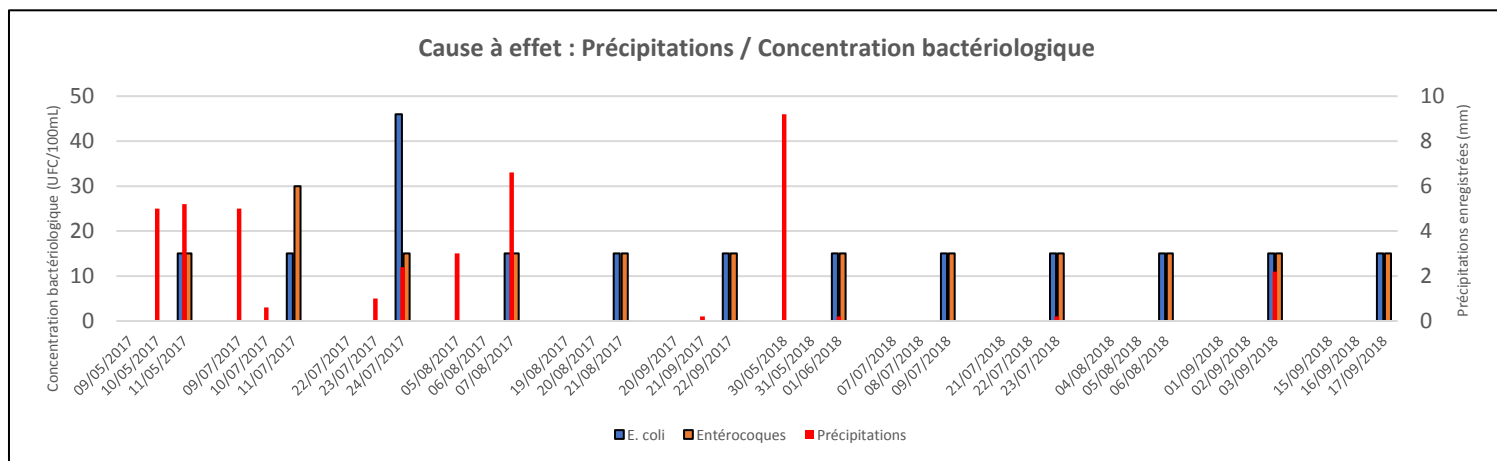
Figure 11: concentrations en germes indicateurs de contamination fécale et des précipitations associées aux jours j-2, j-1 et j0

- ❖ Aucune précipitation conséquente (>20mm) ne s'est produite au cours de la période de suivi par l'ARS. La plus forte précipitation enregistrée en ces occurrences a été de 9,2mm deux jours avant la collecte d'échantillon.
- ❖ Aucune cause à effet significative précipitation / contamination bactériologique du plan d'eau n'a été perçue à partir des résultats recueillis.

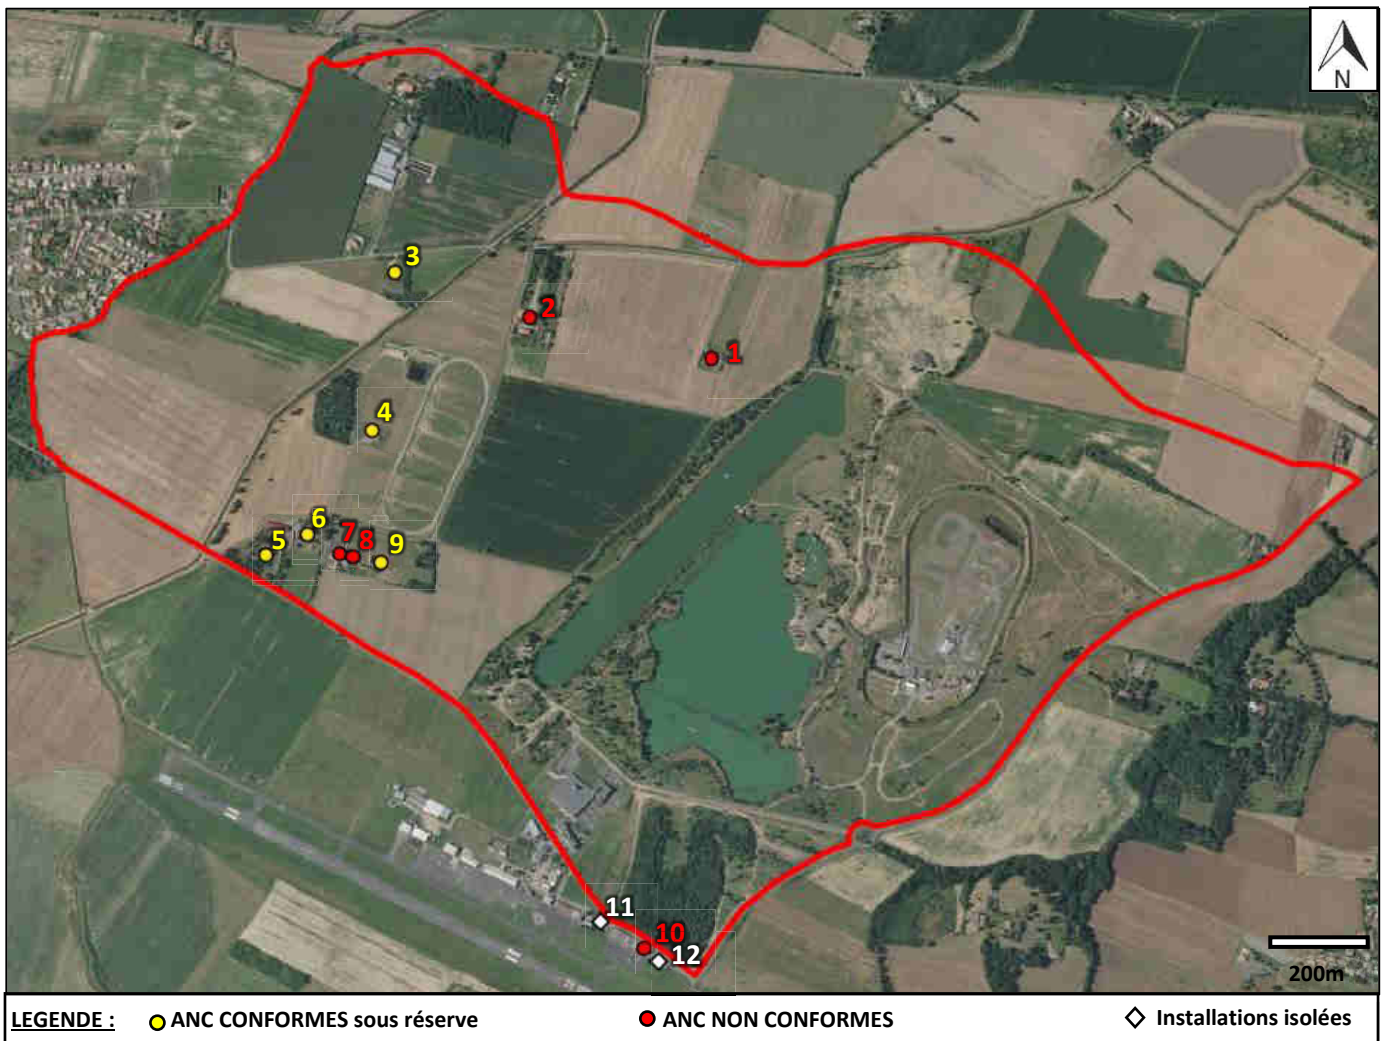
Figure 17: Localisation des installations ANC

| ANC | Caractéristiques | Défauts de conformité | Distance au lac |
|---|---|---|---|
| 2 | NON CONFORME | Défaut de ventilation, pas de traitement secondaire après la fosse toutes eaux, rejet dans fossé | 600m |
| 5 | CONFORME sous réserve | Défaut de ventilation, absence de regard | 600m |
| 9 | CONFORME sous réserve | Défaut de ventilation | 500m |
| 12 | 1 lavabo | Lavabo déversé dans fossé | 400m |

- ❖ Le suivi des installations ANC a relevé cinq installations NON CONFORMES et cinq autres installations CONFORMES sous réserve de travaux. Les installations CONFORMES sous réserve ne présentent que des défauts mineurs et ont un par conséquent un très faible impact sur le milieu récepteur. A contrario, les installations NON CONFORMES contaminent davantage le milieu naturel du fait de dispositifs de traitement incomplets. Les effluents mal épurés de ces installations sont chargés en germes pathogènes et composés organiques.

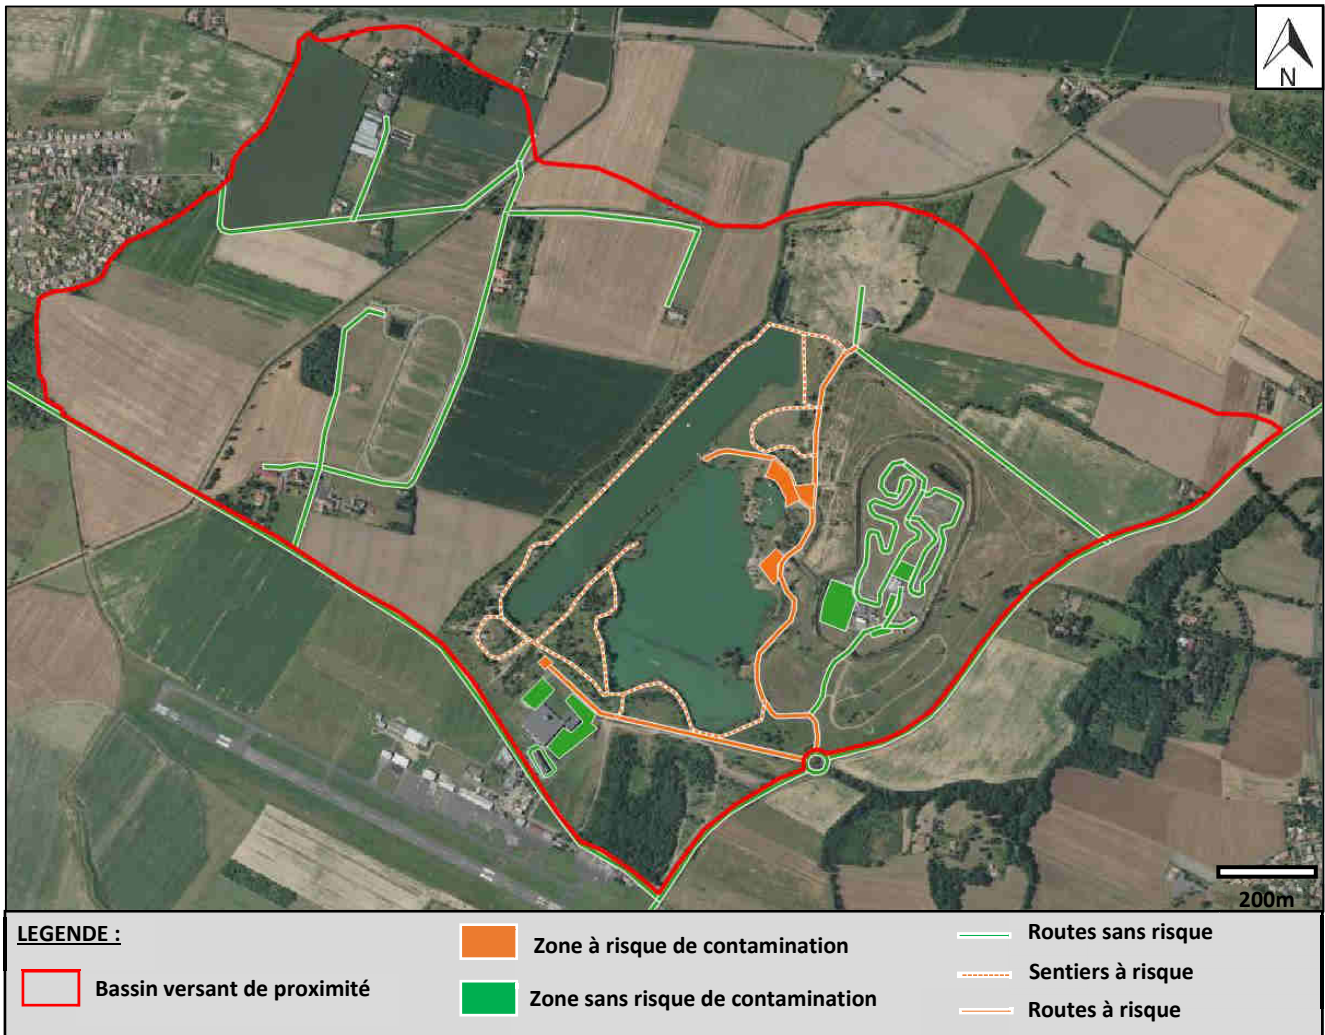
Figure 22: Représentation des à risques de contamination en hydrocarbures

*L'analyse de l'ensemble des éléments listés ci-dessus montre que le risque lié aux hydrocarbures est actuellement qualifié de de FAIBLE.*
