# COMMUNE DE CARGÉSE

## PROFIL DE VULNERABILITE DES PLAGES DE CHIUNI/CHIUNI NORD

10/04/2014

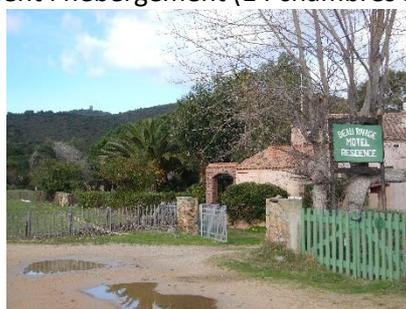
L'Hôtel Beau Rivage :

Une résidence qui assure uniquement l'hébergement (14 chambres soit un maximum de 30 personnes).

La résidence n'est pas raccordée au réseau communal d'assainissement non collectif et utilise une fosse septique datant de 1970 près du fleuve ...
