Profil plage Caravelle St Anne

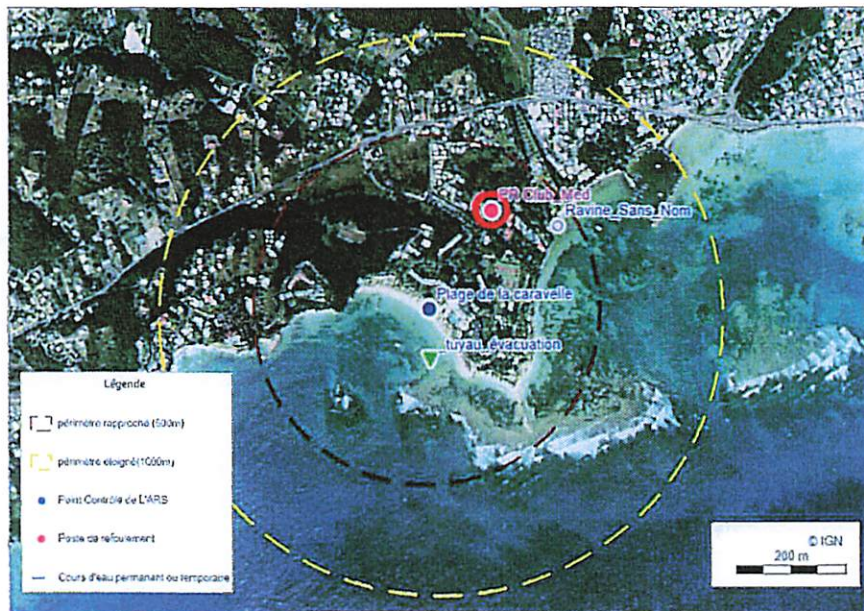
Figure 36 — Localisation des sources potentielles de contamination des eaux de baignade de la plage de la Caravelle

Les sources potentielles de contamination des eaux de baignade de la plage de la Caravelle ont été identifiées et synthétisées dans le tableau ci-dessous puis localisé sur la Figure 36

L'exutoire pluvial longeant le premier ponton déverse ses eaux au large. Il n'est pas concrètement possible d'estimer son impact potentiel sur la qualité des eaux de baignades.

Un dysfonctionnement du réseau d'assainissement (casse, surcharge hydraulique, coupure électrique,) au niveau du poste de refoulement pourrait avoir un impact sur la baignade. La spécificité du Club méditerranéen réside en plusieurs postes répartis sur l'ensemble du site, correspondant à une multitude de sources d'impact plausible sur la qualité de l'eau. En dehors de tout cela et à en juger les prélèvements, l'absence d'épisodes de contamination ne montre aucun dysfonctionnement du système d'assainissement.
