SERVICE ENVIRONNEMENT	COMMUNE D'ÈZE	PROFIL EAUX DE BAIGNADE	VERSION 1
		Octobre 2012	Page 111 /167

8.2. LA GRANDE PLAGE

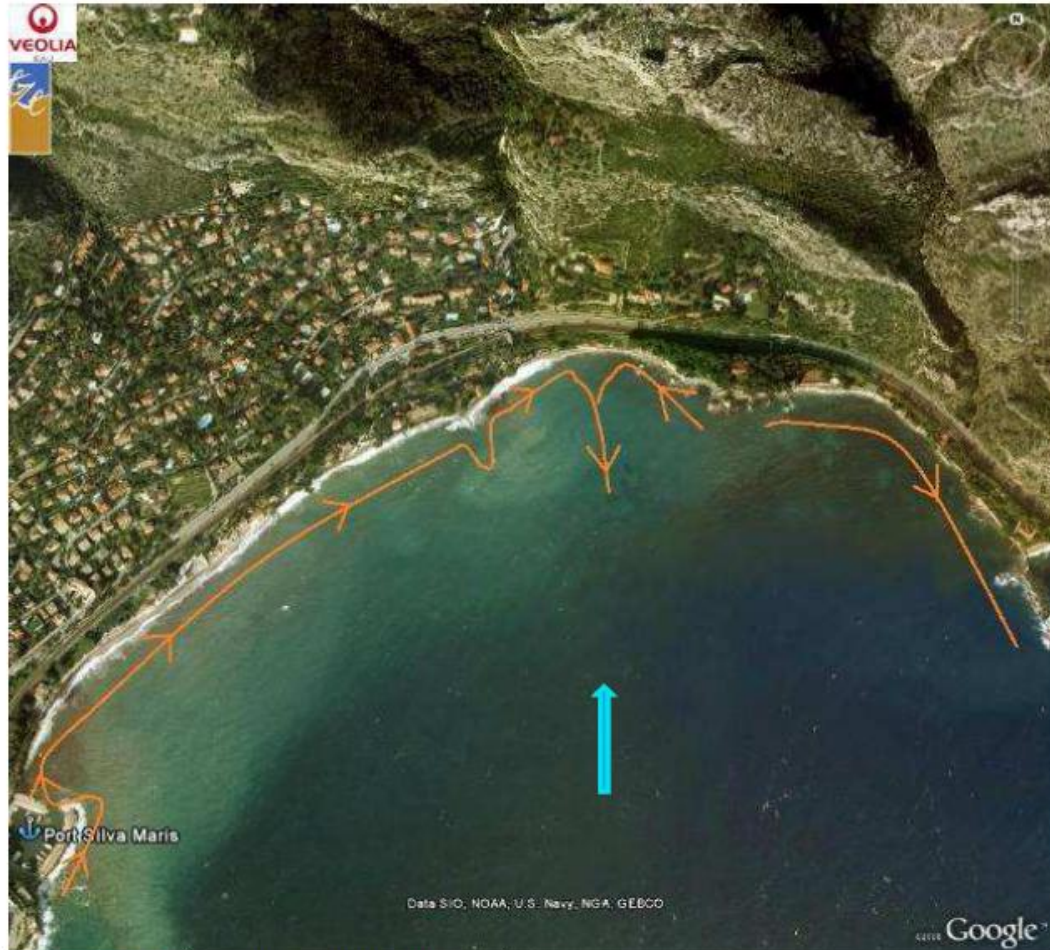
Figure 54 - Synthèse des courants dominants par houle de Sud sur la grande plage d'Èze (Source MOPLA)

La plage d'Èze est exposée essentiellement aux houles de N100° à N120° et de N170° à N200°. Les houles du Sud sont moins fréquentes que les houles d'Est sur ce site. Orientés d'Ouest en Est le courant érode légèrement la plage Ouest et engraisse la plage Est. Les courants peuvent atteindre 0,5m/s au-devant de la plage entraînant des déplacements sédimentaire le long du littoral.

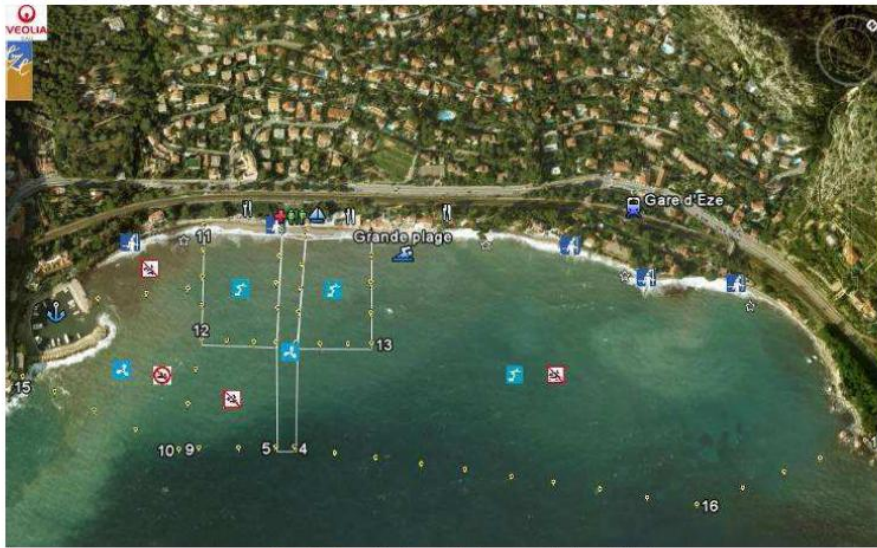
Figure 55 - Zone de balisage et équipements de la plage principale

La carte ci-dessous synthétise le balisage et les équipements de la grande plage d'Èze :

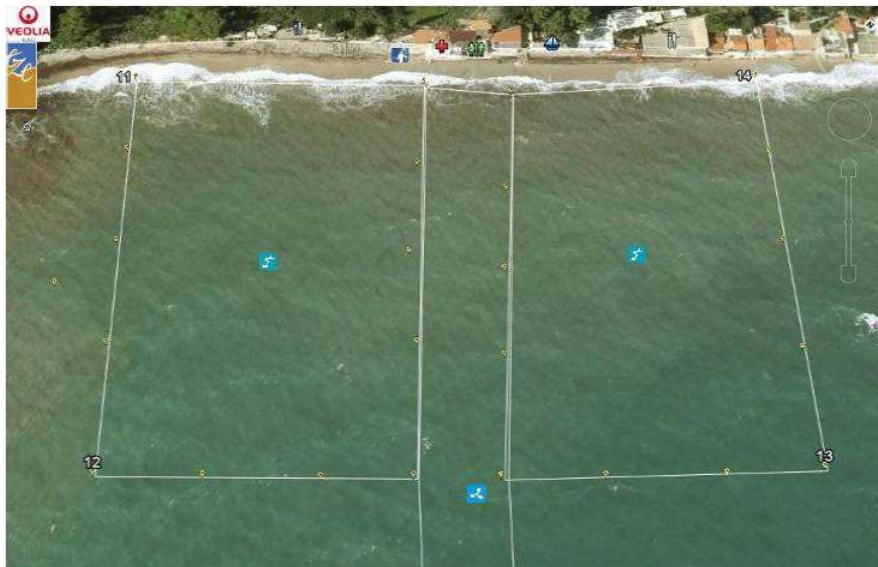
Figure 56 - Zoom sur la zone de baignade surveillée

Ci-dessous est présenté un zoom de la zone de baigne surveillée quadrillée. On notera qu'un chenal pour les véhicules à moteur divise la zone de baignade.

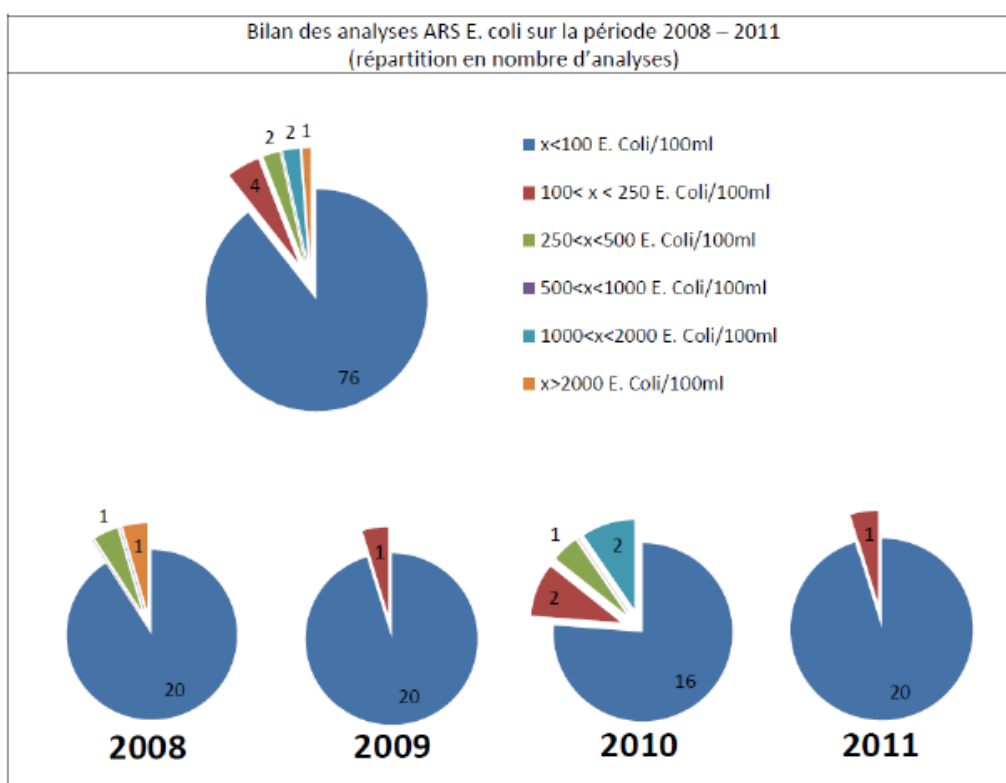
L'étude analytique a été menée durant 4 ans pendant la saison balnéaire, pour un total de 85 analyses. Une non-conformité a été détectée (le 16/09/2008) et 87% des échantillons analysés ont une activité microbienne inférieure à la valeur guide, témoignant ainsi de la bonne qualité générale de la zone de baignade.

Sur la période d'analyse, un seul dépassement de la valeur limite a été recensé. Néanmoins, 9 dépassements de la valeur guide ont été observés depuis 2008 pour le paramètre *E.coli* et 2

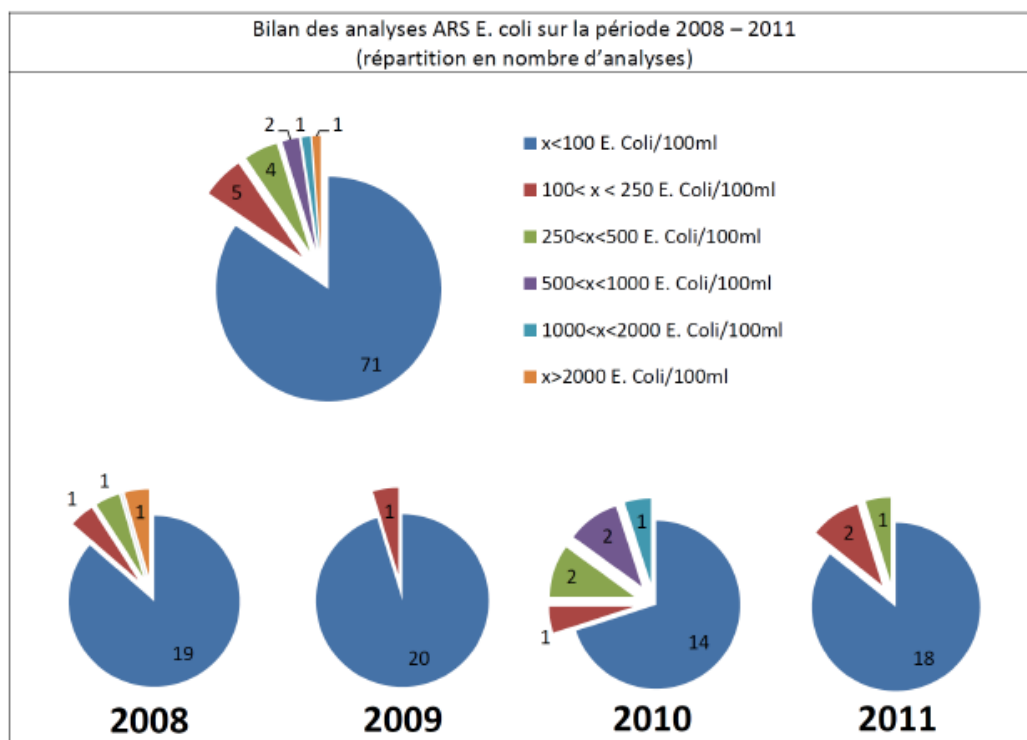
L'étude analytique a été menée durant 4 ans pendant la saison balnéaire, pour un total de 84 analyses. 84% des échantillons analysés ont une activité microbienne inférieure à la valeur guide, témoignant ainsi de la bonne qualité générale de la zone de baignade.

Sur la période d'analyse, un seul dépassement de la valeur limite a été recensé. Néanmoins, 13 dépassements de la valeur guide ont été observés depuis 2008 pour le paramètre *E.coli* et 5 dépassements de la valeur guide pour le paramètre streptocoques fécaux. Ces événements sont résumés dans le tableau ci-dessous ($\mu\text{fc}/100\text{ml}$) :

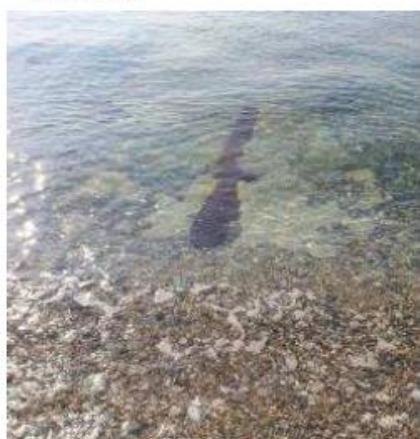
Figure 57 - PR Èze Plage

LE POSTE DE RELEVEMENT D'ÈZE PLAGE

Localisée sur la Grande plage, au niveau du club nautique de la commune, le PR Èze Plage se trouve devant la zone de baignade. Il est équipé de 2 pompes de 7,4 KW.

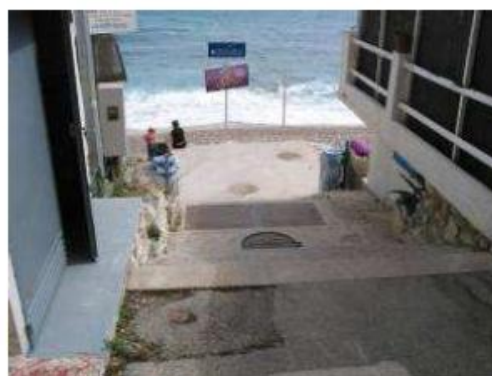
Figure 58 - Émissaire Èze Plage

En cas de surcharge hydraulique, le poste est équipé d'un

point de surverse où une partie des eaux usées est déversée en mer via un émissaire qui se trouve en aval du PR de Èze Plage, il est sous-marin et se situe à quelques mètres du bord de mer. Il est à noter que ce déversoir sert aussi d'exutoire pluvial étant donné qu'il se trouve à la base d'un bassin versant.

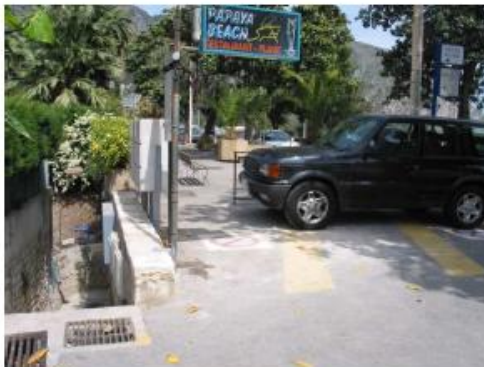
Figure 59 - PR R.N.

Localisée en bordure de la D6098, en amont du PR Èze Plage. Le PR R.N dispose de 2 pompes de 13,5 KW chacune (cf. : Annexes 4).

En cas de surcharge hydraulique, le poste est équipé d'un point de surverse où une partie des eaux usées est déversée en mer via un émissaire qui se trouve sur la Grande plage. Il est sous-marin et se situe à quelques mètres du bord de mer. Il est à noter que ce déversoir sert aussi d'exutoire pluvial étant donné qu'il se trouve à la base d'un bassin versant.

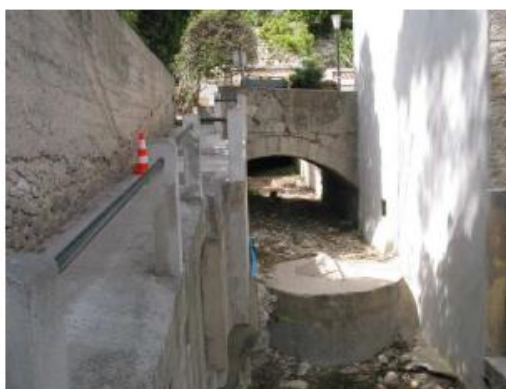
Figure 60 - PR de la Gare

Localisée en dessous de la gare d'Èze-sur-Mer, à l'Est de la Grande plage. Le PR de la Gare dispose de 2 pompes, une de 4,2 KW et une de 4,4 KW. Le site dispose d'un système de Télésurveillance (c.f : Annexes 4). Ce poste pompe les effluents en provenance de la commune d'Èze.

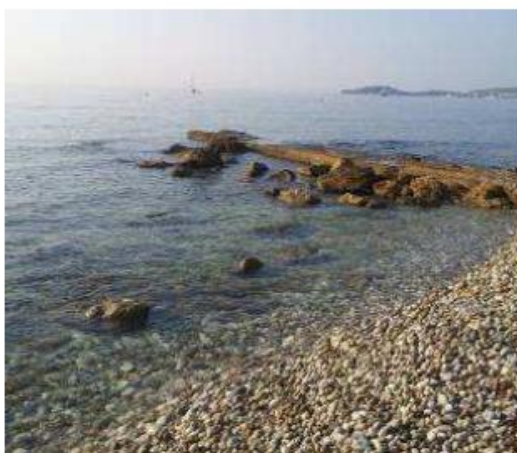
Figure 61 - Émissaire PR Gare

En cas de surcharge hydraulique, le poste est équipé d'un point de surverse où une partie des eaux usées est déversée en mer via un émissaire qui se trouve sur la Grande plage, à l'Est. Il se situe au bout d'une digue en béton. Lors du déplacement terrain, il a été observé un état très vétuste de la canalisation de surverse du poste.

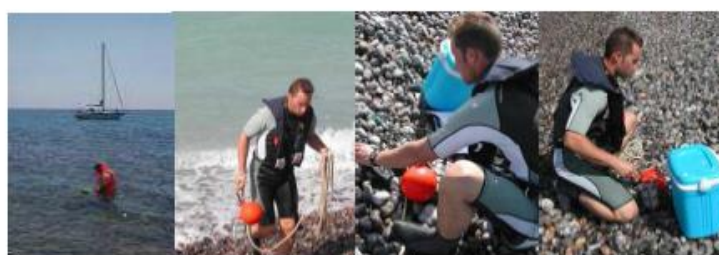
Figure 64 – Illustration sur le prélèvement des échantillons

Du fait de la configuration et de la courantologie du site, à minima deux points de prélèvement doivent être suivis (le premier localisé sur la partie Ouest de la plage – le second au milieu de la zone de baignade). La fréquence d'analyse recommandée est journalière et pourra évoluer une fois l'expérience analytique acquise.
