# FICHE PROFIL DE Baignade - Synthèse (Page 1/2)

Commune : **MAZAMET**

Site baignade : **BASE DE LOISIRS DES MONTAGNÈS**

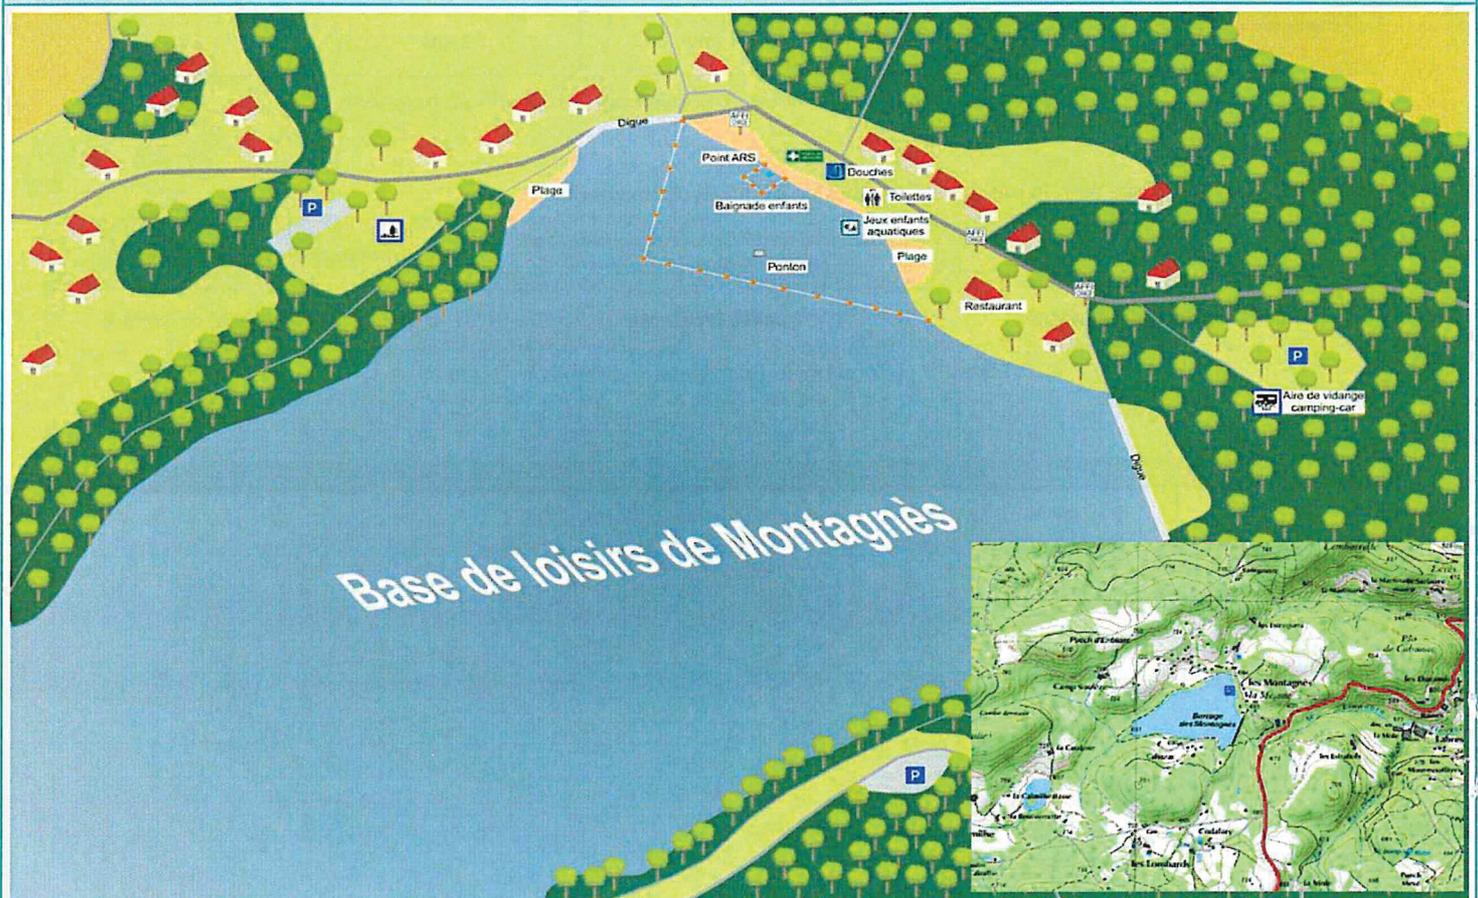
### Localisation et Schéma de la zone de baignade

Localisation de la plage :	Nord du lac
Nature de la plage :	Sables fins et plus grossiers
