Profil de vulnérabilité des eaux de baignade

Date d'élaboration du profil : Avril 2018
Prochaine révision du profil : Avril 2021

Baignade de Saint Gabriel Camiers

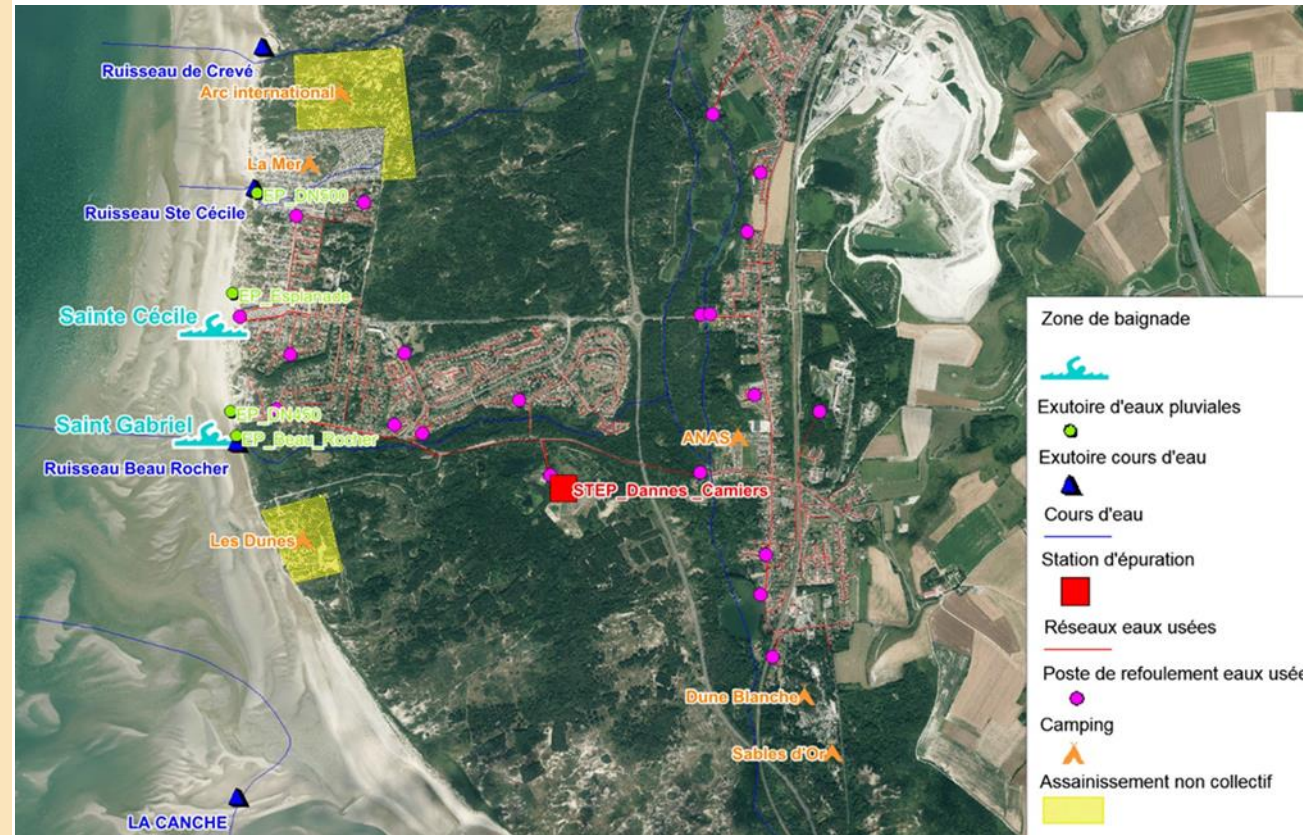
Localisation de la baignade et des principales sources de contamination

Sources de pollution	Fréquence	Débit	Impact
1_ Estuaire de la Canche (assainissement collectif et non collectif, prises de temps sec, eaux pluviales,...)	Continu	Moyen	Important
2_ La Canche amont (affluents, assainissement collectif et non collectif, eaux pluviales, agriculture,...)	Continu	Important	Important
3_ Rejet front de mer (ruisseaux, eaux pluviales)	Continu	Faible	Moyen

- Mise en place d'une gestion active de la baignade
- Contrôle et mise en conformité des branchements des particuliers et de l'assainissement des campings
- Réhabilitation des réseaux d'eaux usées de l'agglomération du Touquet
- Maîtrise des rejets pluviaux
- Extension de l'assainissement collectif

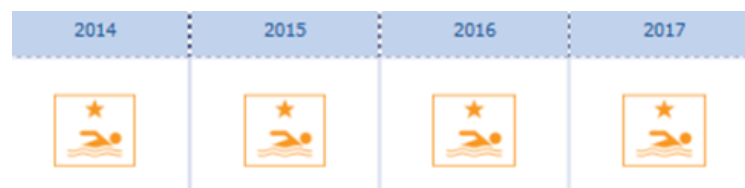
Qualité bactériologique des eaux de baignade

Classement selon la directive 2006/7/CE en vigueur à partir de la saison 2013

Date	Type de pollution	Origine	Fermeture de la baignade	Durée
05/08/2016	Microbiologique	Pluie et vent OSO	Oui	
21/06/2016	Microbiologique	Forte pluie et vent O	Non	
26/08/2014	Microbiologique	Forte pluie et vent O	Non	
12/08/2014	Microbiologique	Pluie et vent OSO	Oui
