# PROFIL DE BAINNADE

Date d'élaboration : MAI 2011  
Actualisation : JUIN 2020

## Plage Carnon Centre MAUGUIO-CARNON

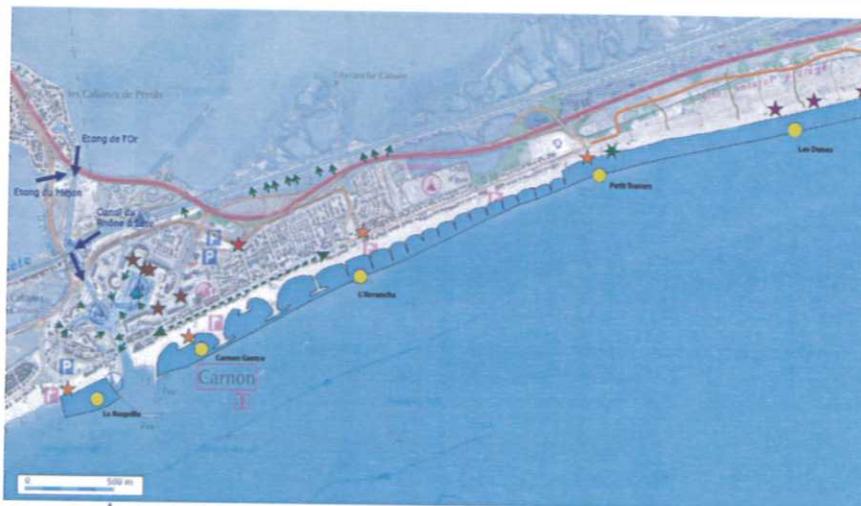
### CARTOGRAPHIE DES SOURCES DE POLLUTION

Localisation du risque	Fréquence	Conditions météorologiques défavorables	Évaluation du risque relatif	Actions associées
Grau de l'Imperial	Rare	Forte pluie	Faible	3
Erreur de branchement d'eaux usées sur le réseau pluvial à proximité du port	Chronique à exceptionnelle	/	Faible	2 - 4
Rejets ponctuels d'eaux noires dans le port	Réurrence certaine	/	Faible	1
Rejets ponctuels d'effluents liquides dans le réseau pluvial du port	Ponctuelle	/	Faible	1

★ Rejet station d'épuration de l'agglomération de Montpellier à 11 km au large de Palavas (470 000 EH)

1. Sensibilisation de la population et des riverains du port aux problèmes de pollution
2. Amélioration des connaissances du fonctionnement du réseau d'eaux usées à proximité du port de Carnon
3. Mesure de la pollution par temps de pluie et en sortie du Grau de l'Imperial
4. Suppression des mauvais branchements identifiés au niveau du port
