PROFIL DE VULNERABILITE

SAINT-PAIR-SUR-MER

Face à la Fontaine Saint-Gaud

Rapport technique

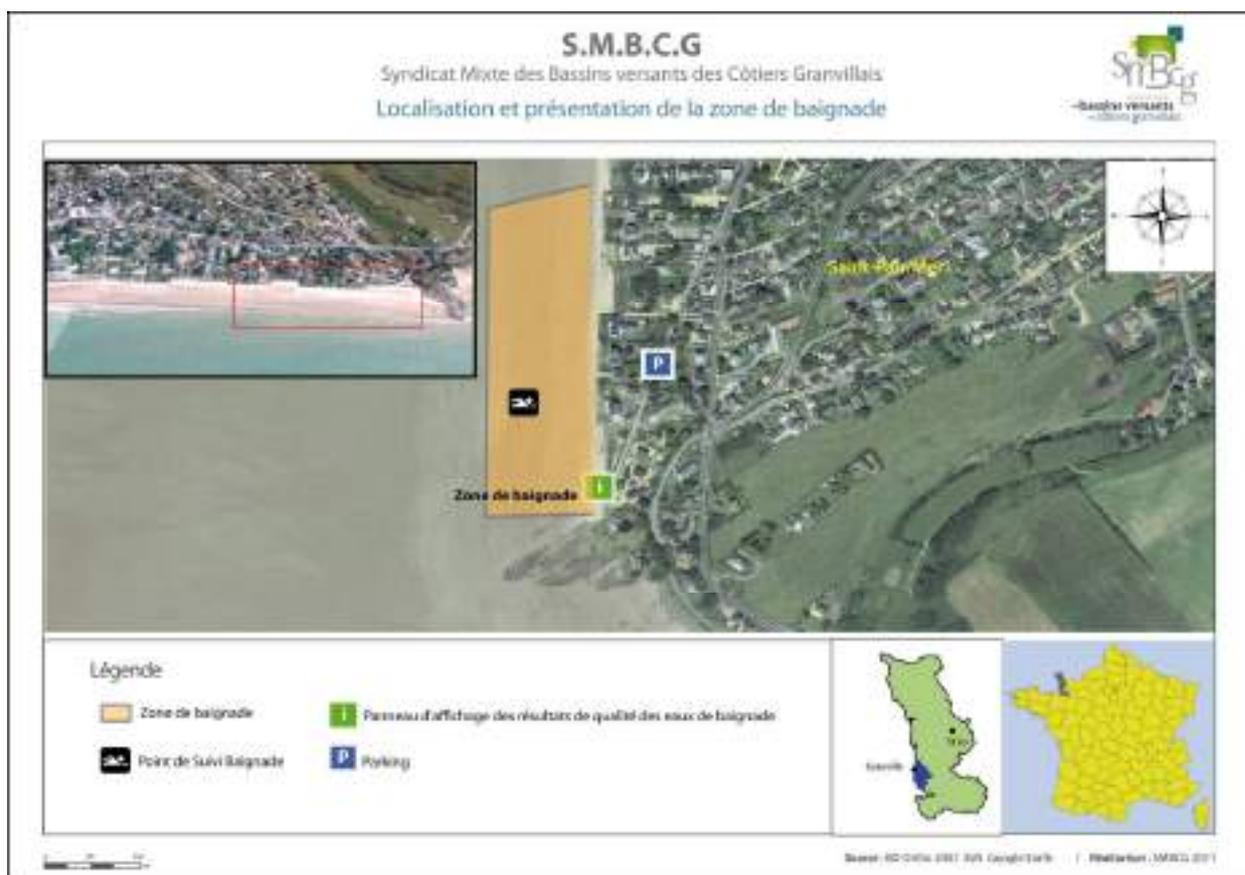
Figure 1 : Localisation et description de la zone de baignade

La plage de la Fontaine Saint-Gaud fait l'objet d'un contrôle sanitaire de la qualité de ses eaux de baignade depuis 1987 (localisation du point de prélèvement sur la Figure 1). Elle fait l'objet d'un suivi renforcé depuis 1999 avec 20 prélèvements au lieu de 10. Ce renforcement a été décidé en accord avec la commune de SAINT PAIR SUR MER, au vu de la dégradation des eaux de cette plage perceptible sur les classements selon les modalités de la nouvelles directives. Les analyses sur les 10 prélèvements supplémentaires sont assumées financièrement par la commune de SAINT PAIR SUR MER. Les données étudiées dans le cadre du profil se résument à la période 1999-2010.

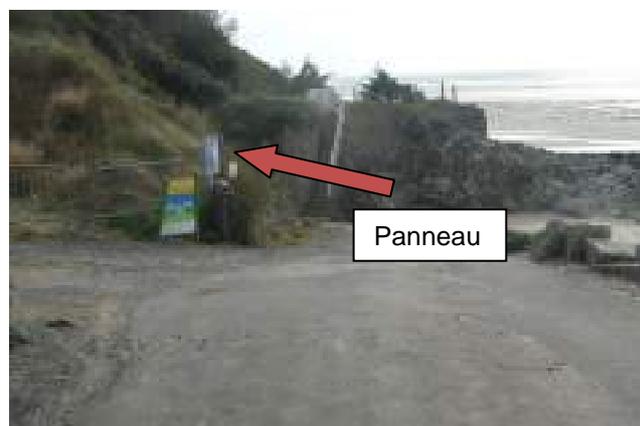
Panneau d'affichage	
Localisation :	Sur le chemin d'accès (figure 3)
Visibilité :	Bien visible
Mise à jour :	Chaque semaine

Figure 3 : Vue sur l'accès à la Plage de la Fontaine Saint Gaud –29 novembre 2011

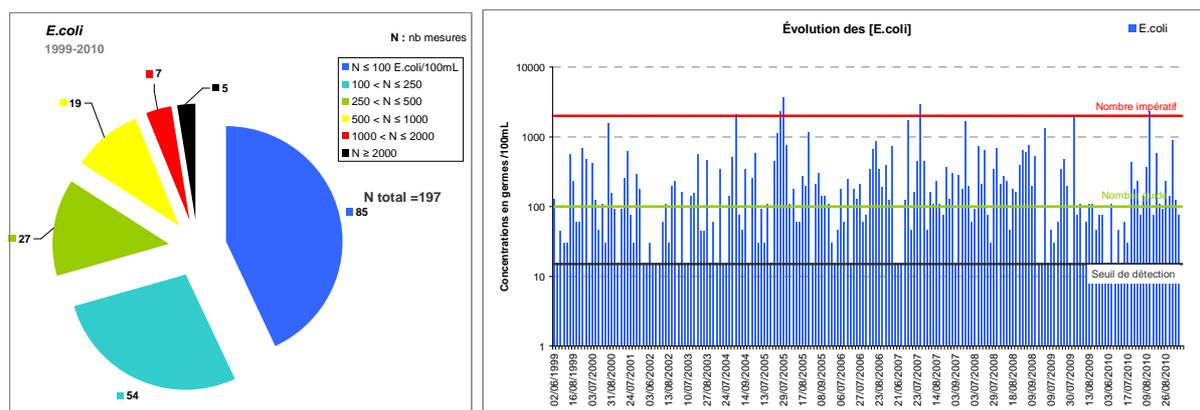
Figure 4 : Répartition (a) et Évolution (b) des concentrations en *E.coli* entre 1999 et 2010

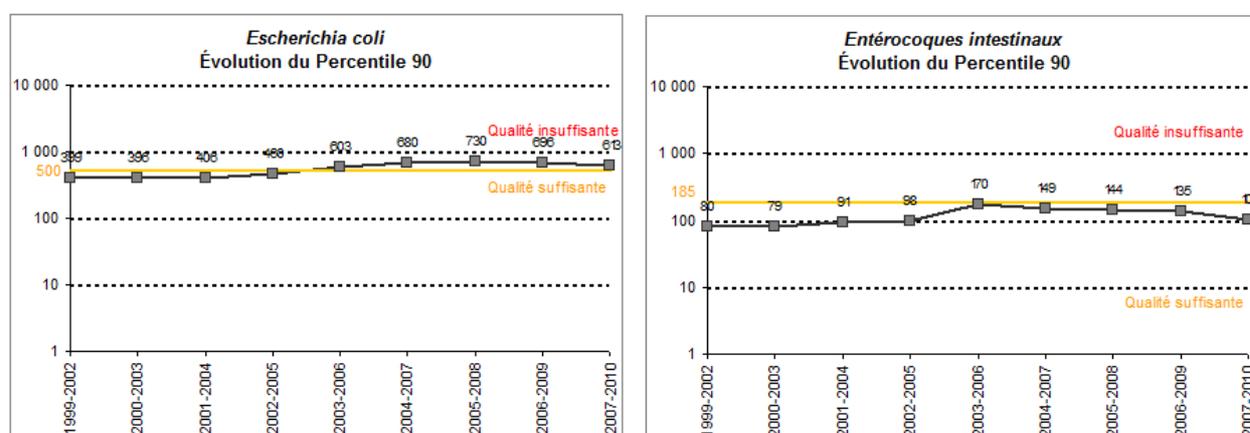
L'évolution des percentiles 90¹ pour E.coli et les Entérocoques intestinaux indique une qualité des eaux de baignades moyenne voire insuffisante (Figure 8) depuis 1999-2002.

Figure 8 : Évolution du percentile 90 pour *E. coli* et les Entérocoques intestinaux

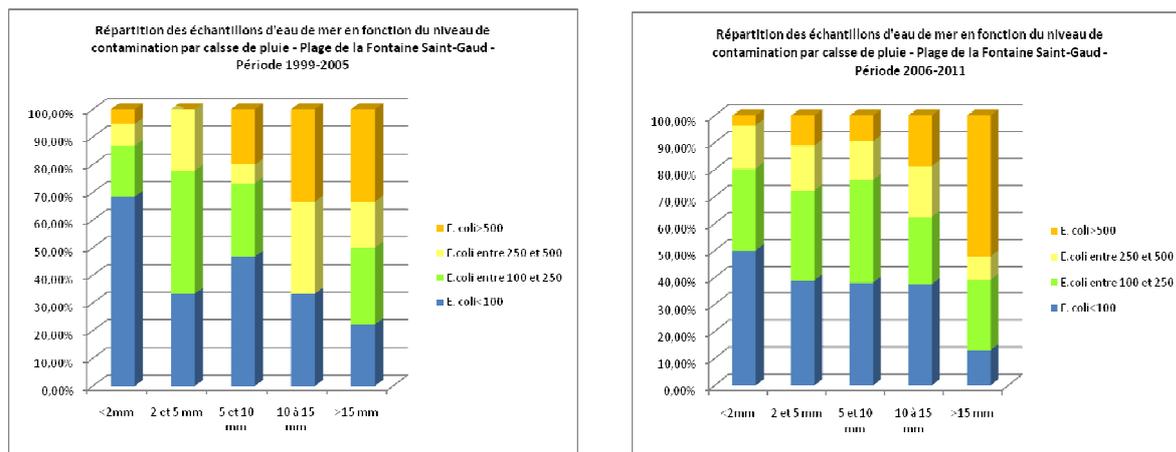
Figure 11a et b : Répartition des échantillons d'eau de mer en fonction de leur niveau de contamination et par classe de pluie sur la plage de la Fontaine Saint-Gaud pour la période 1999-2005 et 2006-2011 – SMBG (Données ARS Basse Normandie et MétéoFrance)

De ces 2 graphiques, il ressort que le pourcentage d'échantillons de bonne qualité (<100 E. coli/100 ml) pour de très faibles pluies (<2mm) est passé de 68% sur la période 1999-2005 à 50% sur la période 2006-2011. Il semble donc qu'il existe des sources de contamination non détectées à ce jour qui influe sur le niveau de contamination de cette plage dans des conditions météorologiques qui n'entraînent pas de lessivage important sur les bassins versants.

Il est, en revanche, intéressant de noter que les niveaux de contamination les plus élevés (>500 E.coli/100 ml) sur la période 1999-2005 ont été observés pour des pluies moyennes (entre 5 et 15 mm) dans 25% des cas. Ce pourcentage est passé à 12% sur la période suivante. L'arrêt du rejet de la station d'épuration du SIVOM Baie de Scissy peut être avancé pour expliquer cette amélioration dans ces conditions météorologiques.

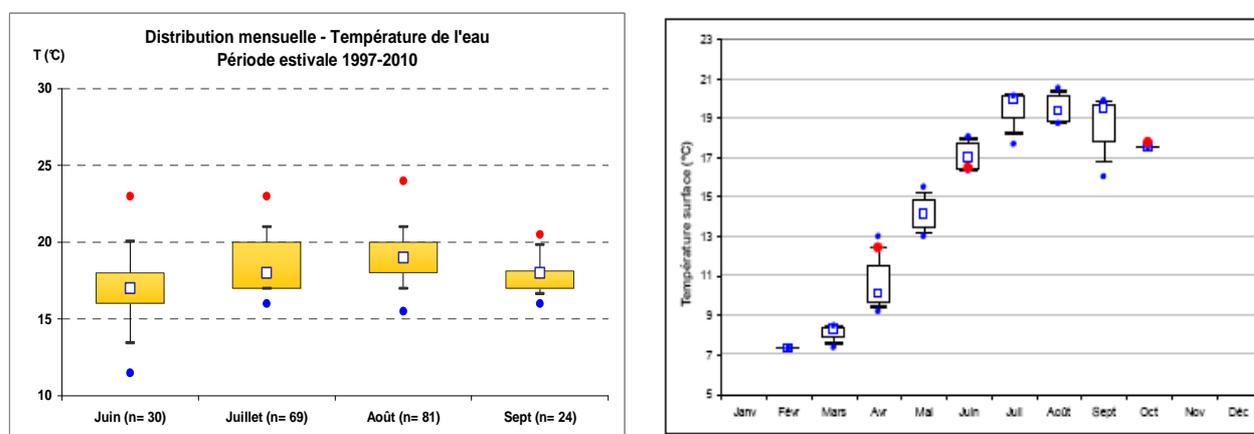
En période estivale, la température de surface sur la plage de la Fontaine Saint-Gaud oscille entre 11 et 24 °C selon les mois et les années (Figure 15). La valeur exceptionnelle atteignant les 24°C est peu commune pour les eaux de la Manche. Cette valeur doit être considérée avec beaucoup de précaution. Il s'agit soit d'une valeur aberrante soit d'une valeur correspondant à une mesure représentant la température de la lame d'eau superficielle (premiers centimètres) en marée montante après passage sur un sable réchauffé par les rayons du soleil.

Figure 15 a et b: Distribution mensuelle de la température de l'eau sur la période estivale 1997-2010 (DT50-ARS BN) - Distribution mensuelle de la température de surface à Granville sur la période 2003-2006 (IFREMER-LERN)

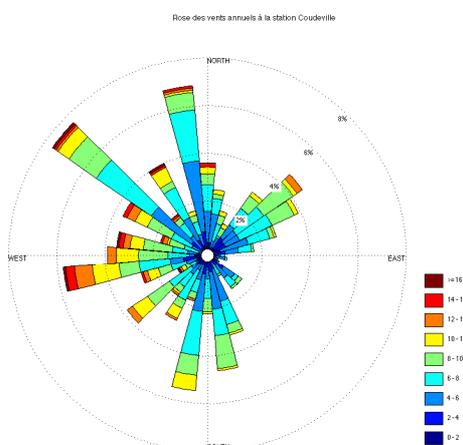
Les données de direction et de force des vents mesurées sur la station du SMAAG à COUDEVILLE pour la période 2008-2011 sont illustrées sur la rose des vents figurée ci-dessous :

Figure 20 : Rose des vents annuels et estivaux à Coudeville entre 2008 et 2011 – MétéoFrance et ARS de Basse-Normandie

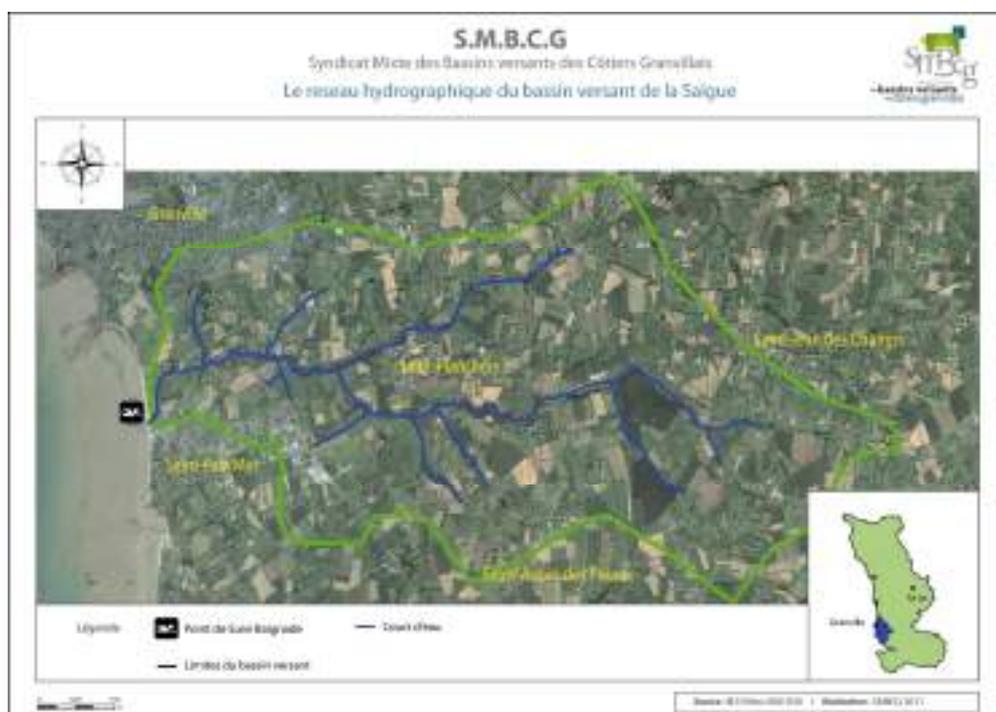
Figure 32 : Localisation du bassin versant de la Saigue et description de son réseau hydrographique

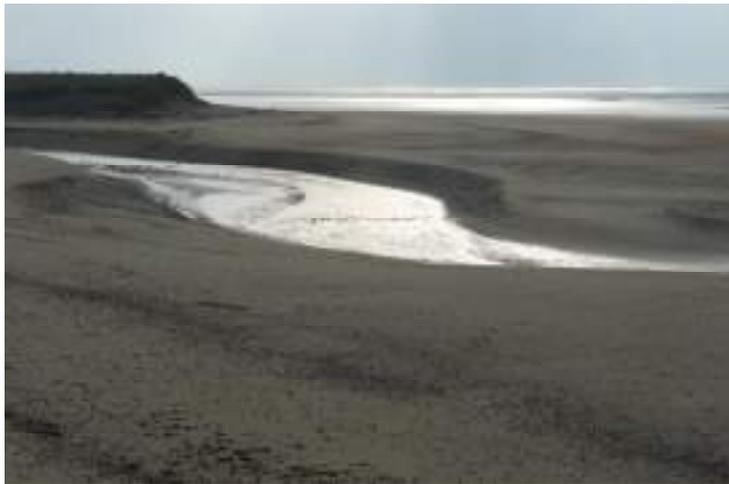
Figure 33 : Visualisation de l'exutoire du Thar – Cliché SMB CG 2011

Le Thar fait l'objet d'analyses régulières, notamment sur les paramètres microbiologiques dans le cadre de l'Annuaire des rejets côtiers. Les prélèvements sont effectués à son exutoire dans le Havre qui porte son nom (cf. figure 33).

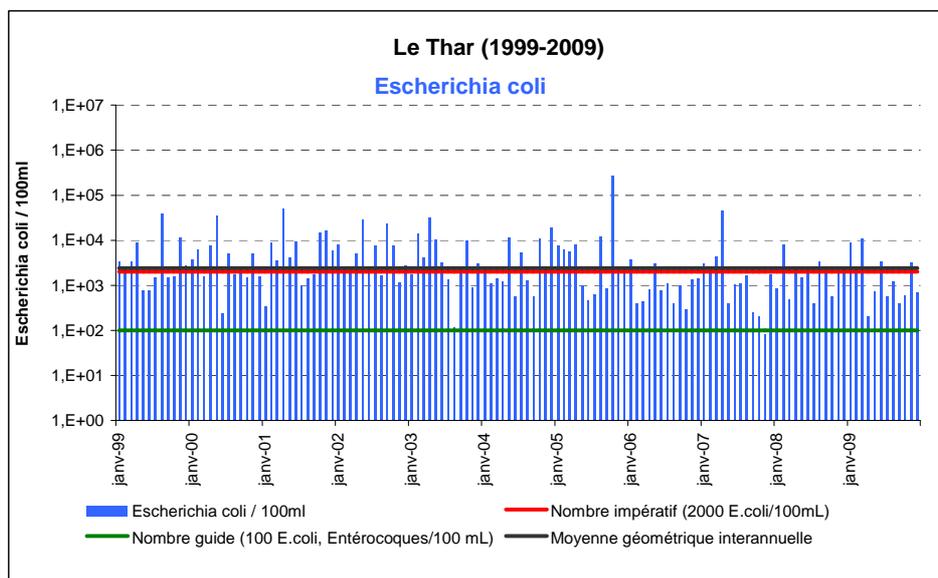
Figure 34 : Évolution des concentrations en E.coli mesurées à l'exutoire du Thar 1999-2009

La valeur la plus élevée, mesurée le 26/07/2005 est consécutive non seulement à un évènement pluvieux significatif, mais surtout à un dysfonctionnement sur un ouvrage d'assainissement. C'est, en effet, ce jour qu'une rupture d'une canalisation s'est produite dans le poste de refoulement de Mallouet générant un déversement d'eaux usées dans la Saigue. Ce déversement a entraîné une interdiction temporaire de la pratique des usages sur la plage de la Fontaine Saint-Gaud notamment. Ces résultats viennent confirmer la nécessité dans l'exercice de la gestion active de considérer la valeur de 10 mm comme seuil de précipitations susceptibles d'avoir un impact sur le littoral.

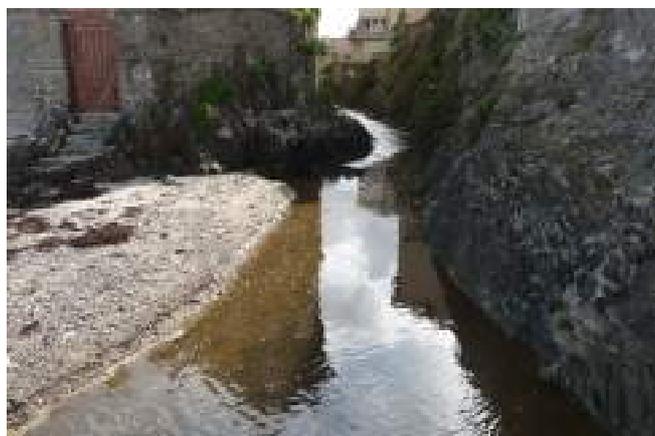
Figure 36 : Visualisation de l'exutoire de la Saigue – Cliché SMBCG 2011

La Saigue fait, elle-aussi, l'objet d'analyses régulières, notamment sur les paramètres microbiologiques, dans le cadre de l'Annuaire des rejets côtiers. Les prélèvements sont réalisés à l'exutoire de la Saigue situé au nord de la plage Fontaine Saint-Gaud (cf. figure 36).

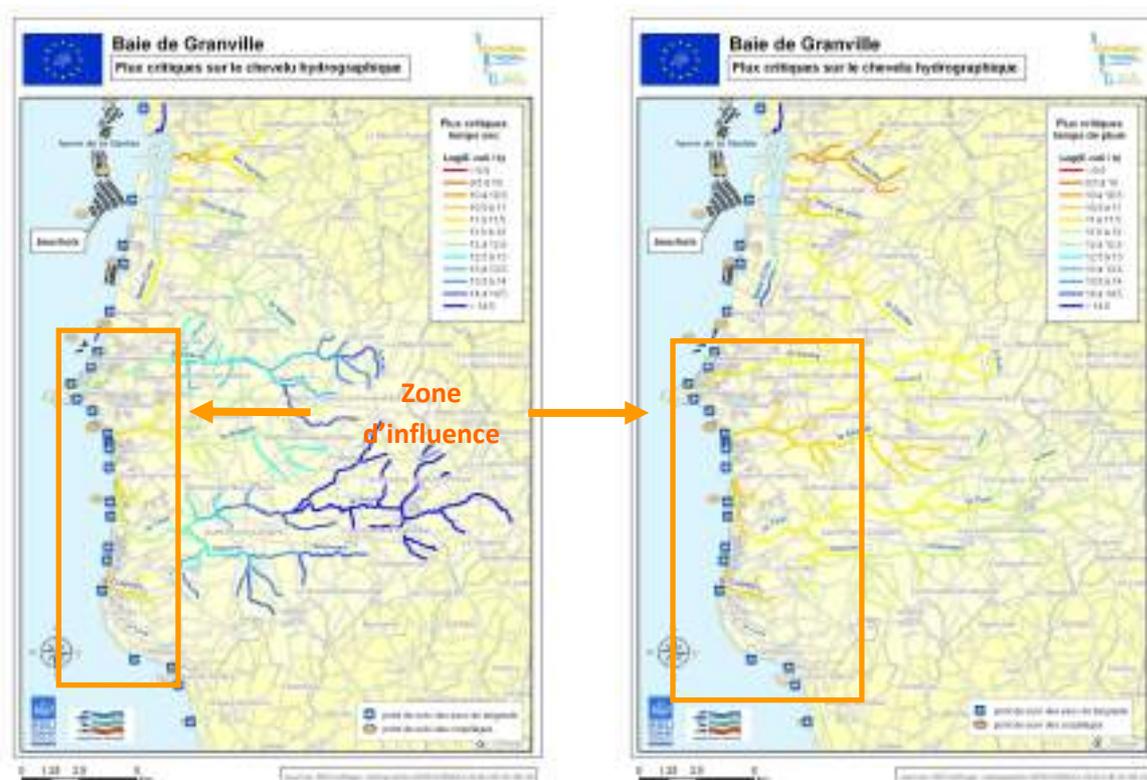
Figure 39 : Flux critiques sur le chevelu des fleuves côtiers à l'étiage (Temps sec – 09/09/2007) et en situation de crue moyenne (Temps de pluie – 21/08/2007) – Projet Marcellean SMBCG - IRH

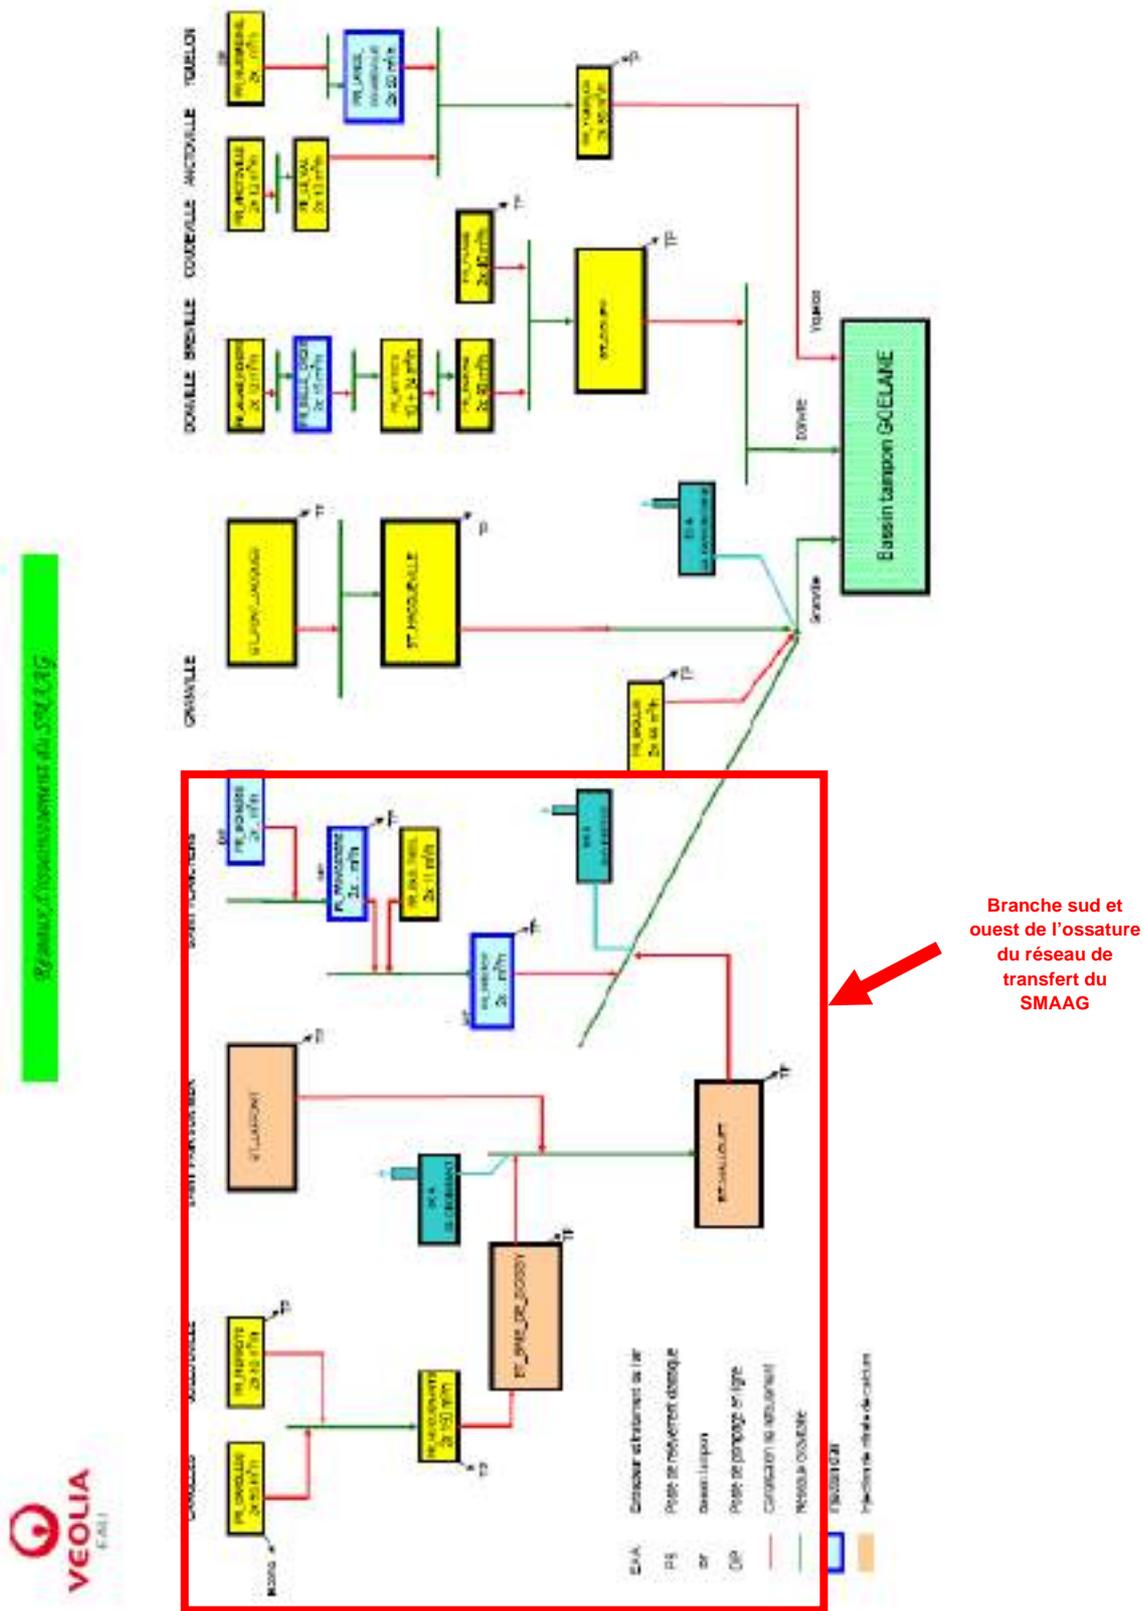
Les effluents collectés sur ces zones agglomérées sont transférés, via des canalisations et des postes de refoulement vers la station d'épuration du SMAAG située sur la commune de GRANVILLE. L'architecture du système d'assainissement du SMAAG est illustrée sur le synoptique qui suit. Les équipements qui assurent le transfert des zones agglomérées situées dans la zone d'influence sont situés dans le cadre rouge.

Figure 42 : Synoptique de l'architecture du réseau du SMAAG – SMAAG et Véolia Eau

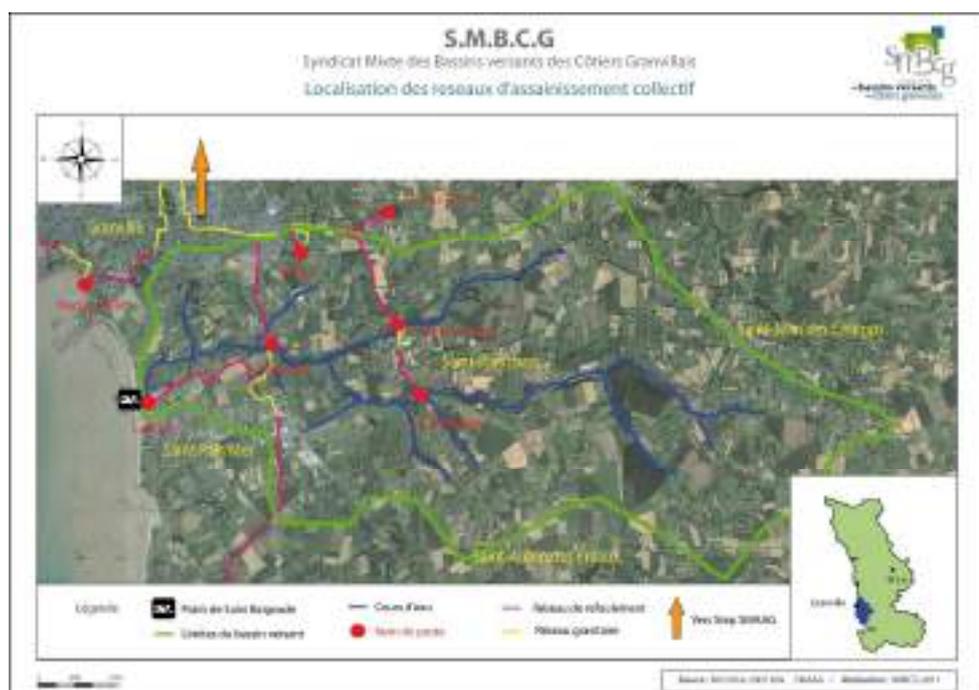
Figure 43 : Localisation des ouvrages de transfert (SMAAG) sur le bassin versant de la Saigue – SMBCG

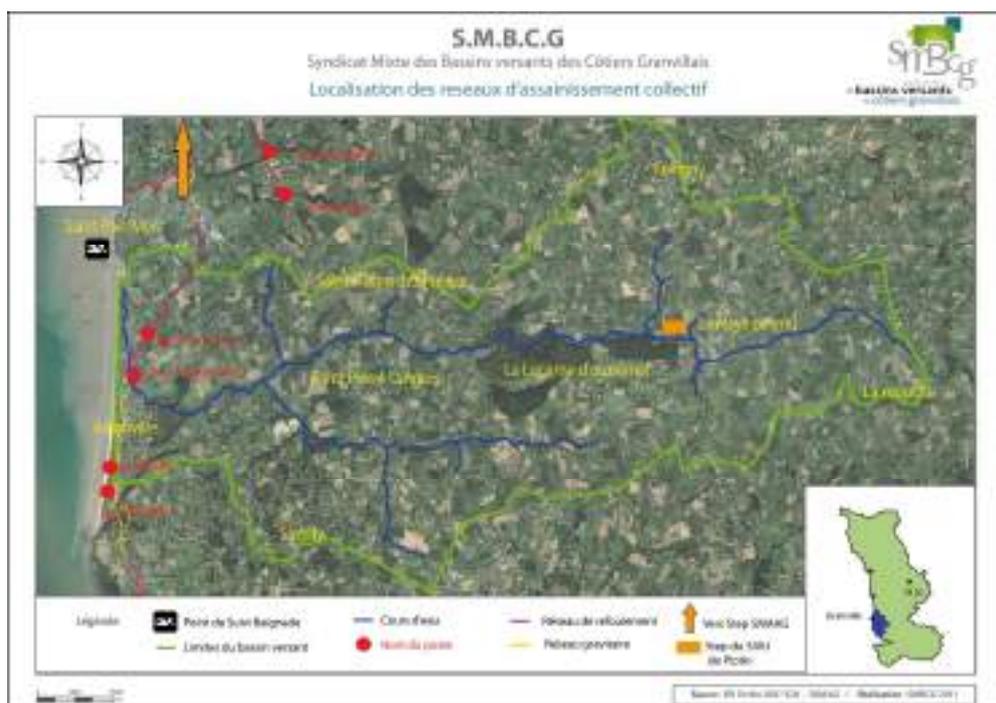
Figure 44 : Localisation des ouvrages de transfert (SMAAG) sur le bassin versant du Thar – SMBCG

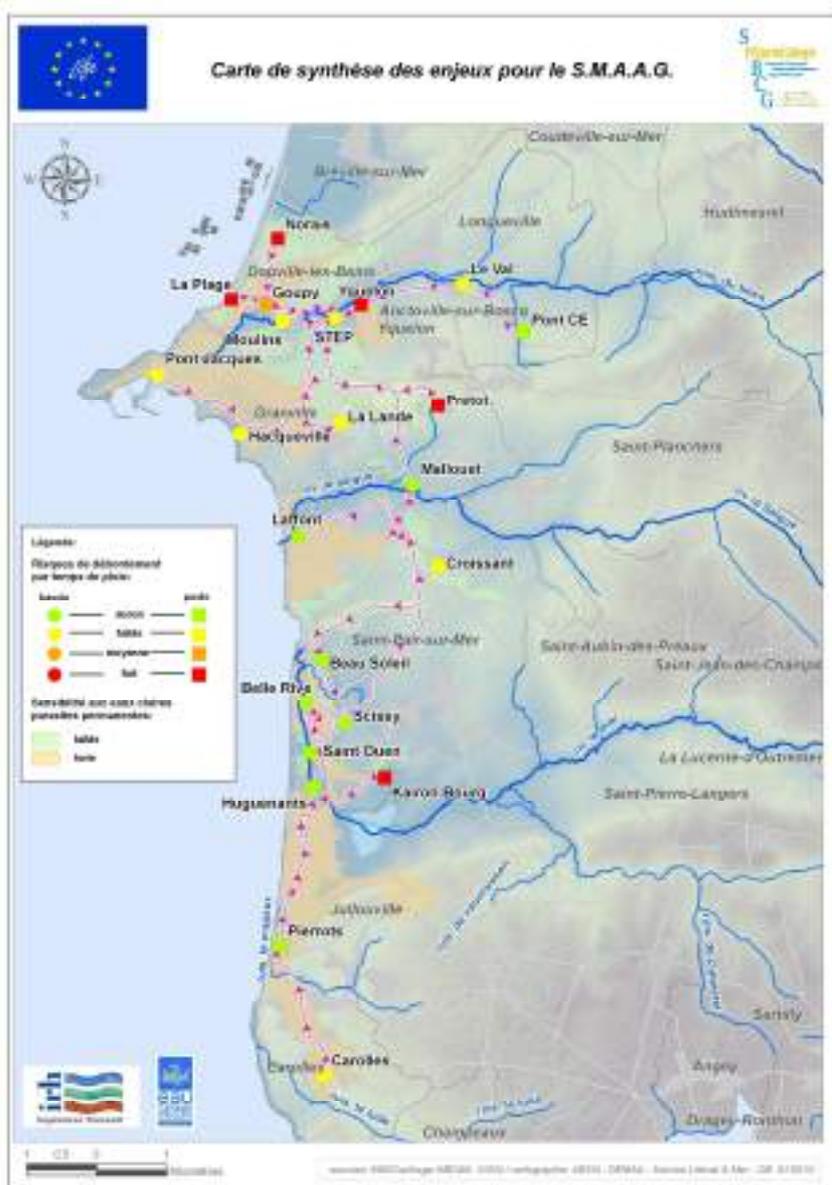
Ces résultats sur la sensibilité des postes au débordement ont été synthétisés sur une carte dont l'illustration est figurée page suivante. Trois codes couleur ont été définis en fonction de la sensibilité des ouvrages au déversement. La sensibilité au débordement des ouvrages n'a pas été simulée pour

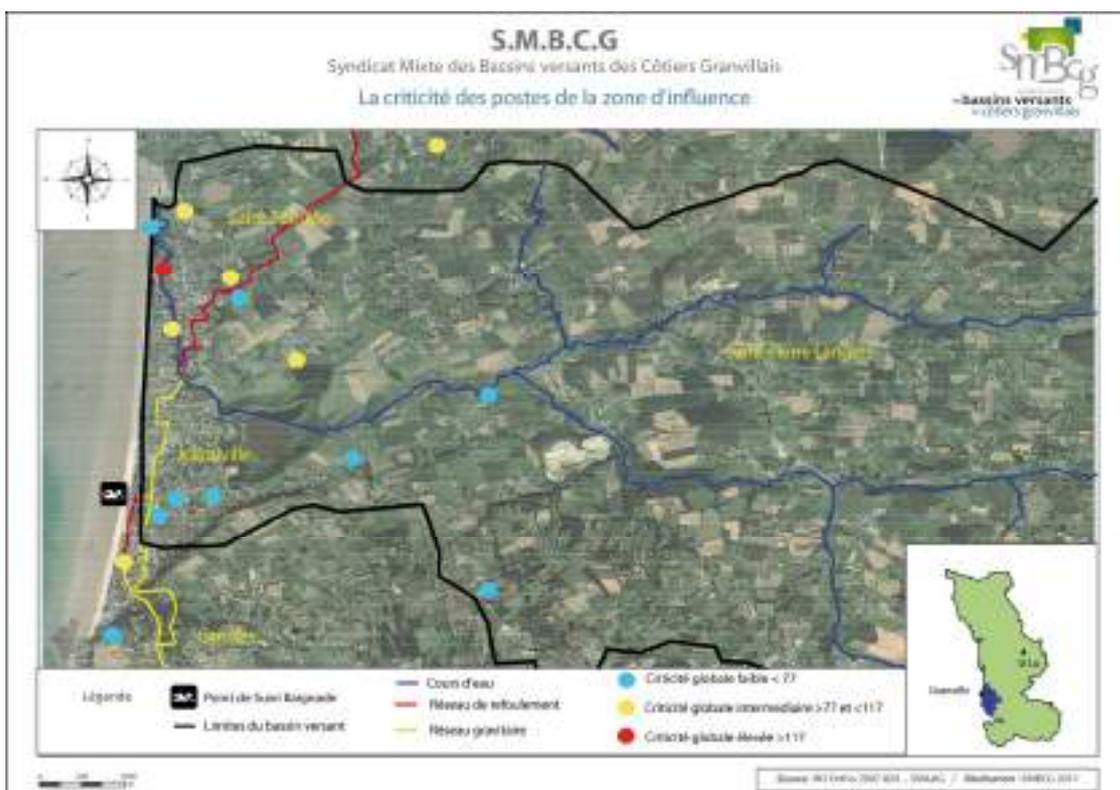
Figure 50 : Localisation et criticité des postes sur le BV du Thar

Sur les 17 postes localisés dans la zone d'influence de la plage de la Fontaine Saint-Gaud sur lesquels cette méthode a été appliquée, deux sont considérés comme critiques avec une note technique supérieure à 117. Il s'agit du poste du village Landais sur le bassin versant de la Saigue et du poste de Belle Rive sur le bassin versant du Thar. La criticité pour ce dernier est due à la localisation du poste à très forte proximité du cours d'eau en zone inondable. S'agissant du poste du village Landais, ce sont des défauts d'équipement qui expliquent cette forte criticité (problèmes de pompes, défauts électriques...).

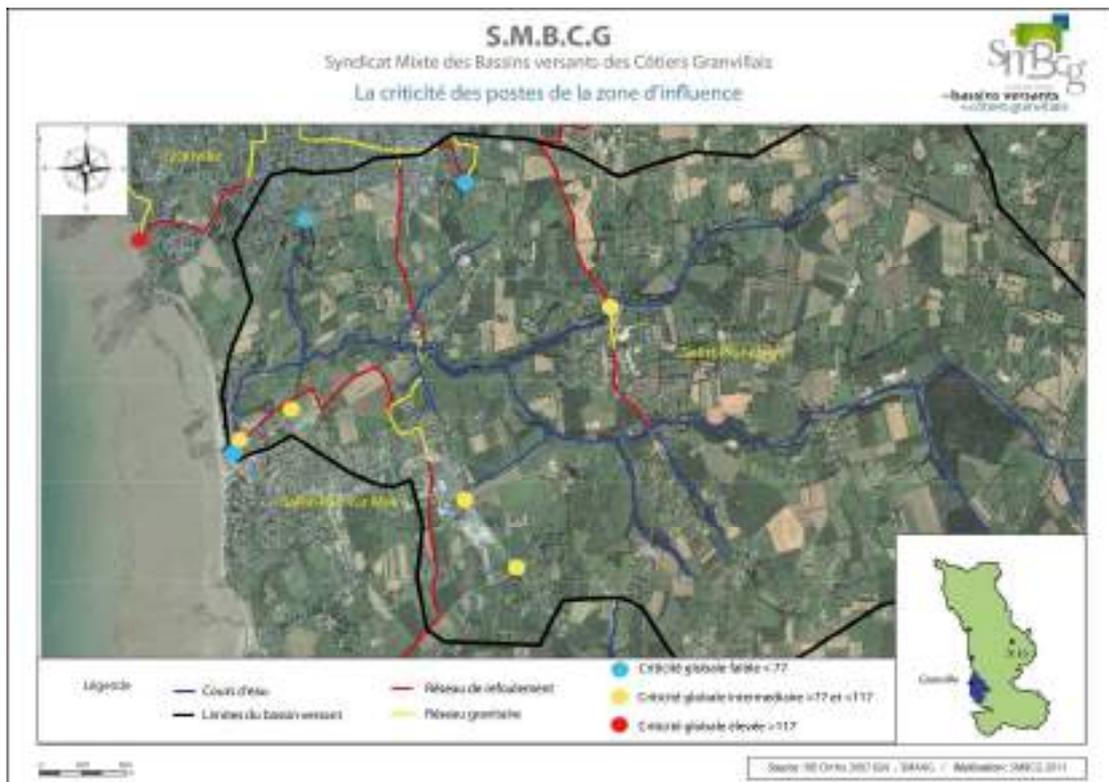
Figure 51 : Localisation et criticité des postes sur le BV de la Saigue

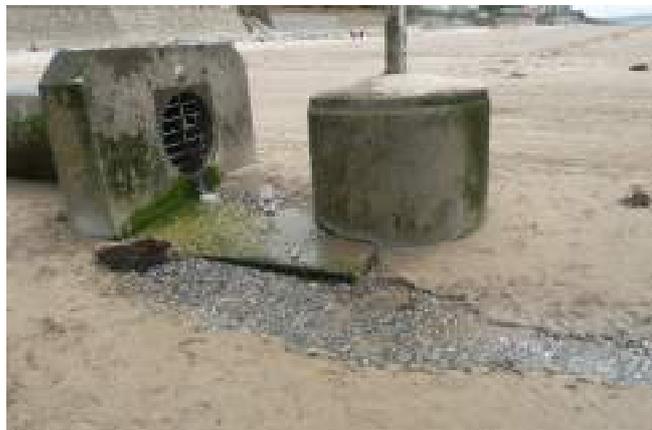
A ces 17 points de suivis par temps de pluie, a été ajouté sur le bassin versant de la Saigue, celui sur le pluvial de la buse de Scissy. Ce pluvial a été équipé d'un préleveur automatique.

Figure 53 : Pluvial de Scissy – Cliché SMBCG Sept.2011

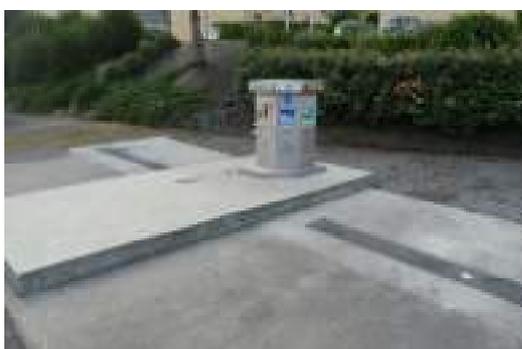
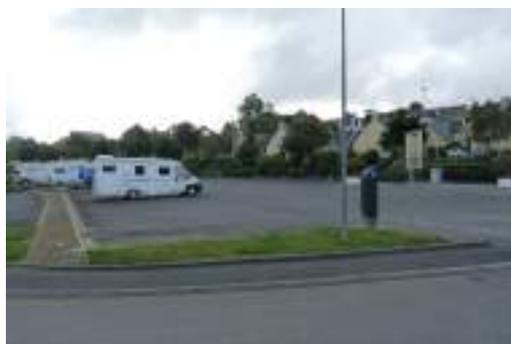
Cette dernière est localisée en bordure de la Saigue, à proximité de la plage de la plage de Saint-Nicolas sud et dispose de 25 emplacements. Ce site apparaît comme très sensible du fait de sa proximité immédiate avec le cours d'eau. Les comportements des usagers ne sont pas toujours très respectueux de l'environnement. Lors de la période estivale de 2009, il a été observé des vidanges sauvages de WC chimiques directement dans le fleuve côtier.

Figure 60 : Aire de camping située en bordure de la Saigue sur la commune de SAINT-PAIR SUR MER – Cliché SMBCG 2011.

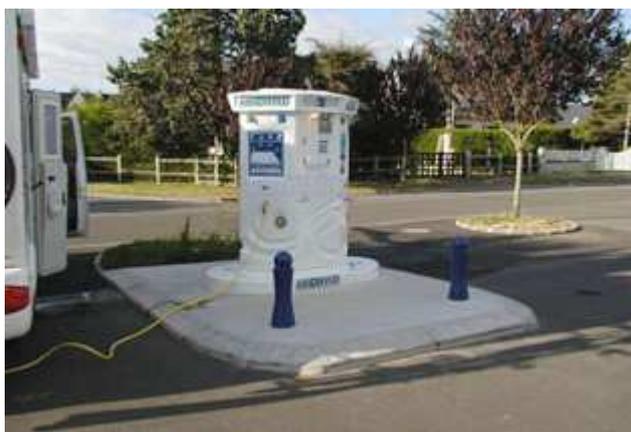
La seconde se situe au cœur de JULLOUVILLE. Les équipements en place permettent d'effectuer la vidange des eaux usées. Ce site ne possède pas un nombre d'emplacement défini

Figure 61 : cliché de l'aire de camping-car sur la commune de JULLOUVILLE – Cliché SMBCG 2011

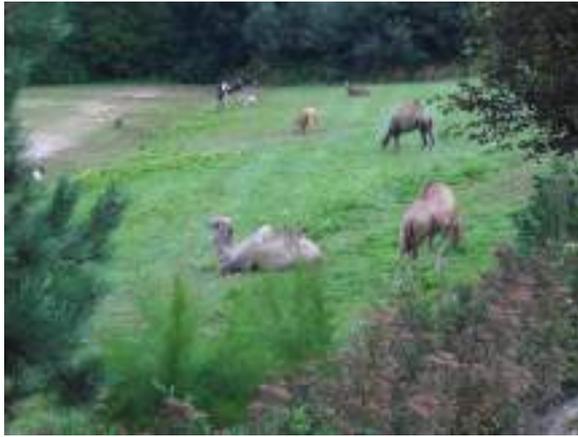
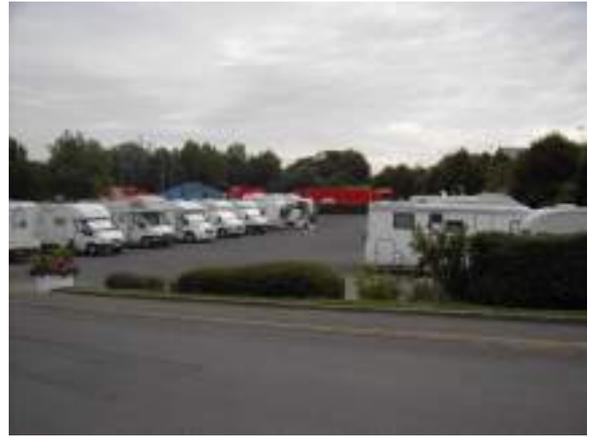
En période estivale, des cirques s'installent parfois sur les espaces verts bordant la Saigue, sur la commune de SAINT-PAIR SUR MER. Les animaux à sang chaud (éléphants, dromadaires...) sont parqués au bord du cours d'eau comme en témoignent les clichés ci-dessous. Les déjections de ces animaux à sang chaud peuvent constituer une source potentielle de contamination avec un impact direct sur la qualité des eaux de baignade du fait la très forte proximité du littoral.

Figure 62 : Implantation du cirque et de sa ménagerie en bordure de la Saigue sur la commune de SAINT-PAIR SUR MER – SMBCG 2010

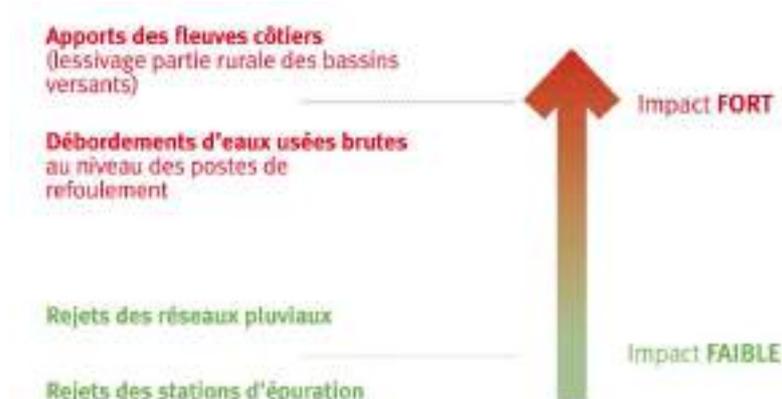
Figure 63 : Hiérarchisation des sources de pollution terrigène – Projet Life Environnement Mareclean SMBCG-IRH Ingénieur Conseil et Groupe IRH Environnement

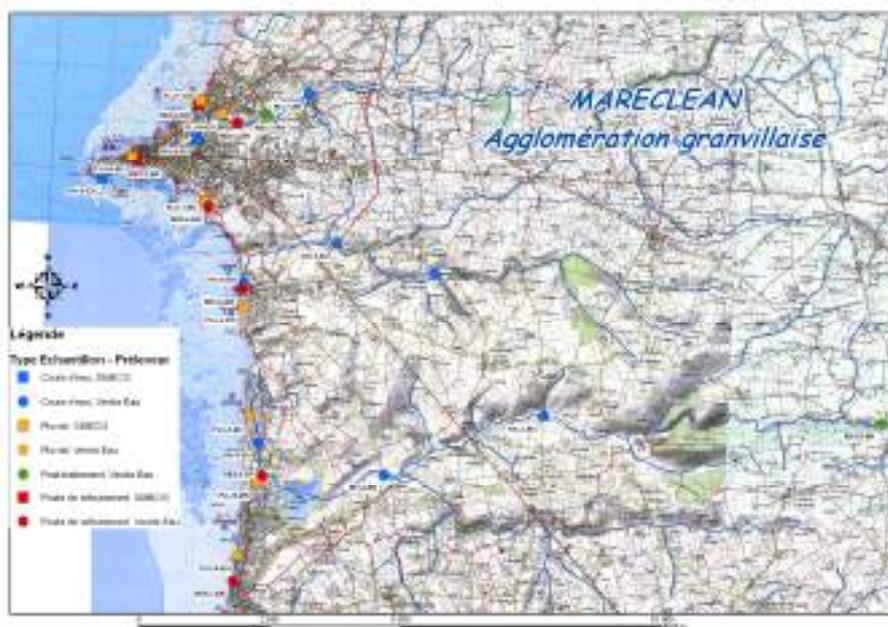
En eau douce, des eaux de différente nature ont été prélevées : eaux de rivières, eaux pluviales, eaux provenant de trop-pleins de poste et de déversoirs d'orage et eaux de rejet de station d'épuration.

Figure 64 : Localisation des points de prélèvement sur le territoire des Côtiers granvillais – Carte réalisée dans le cadre du projet Life Environnement Mareclean

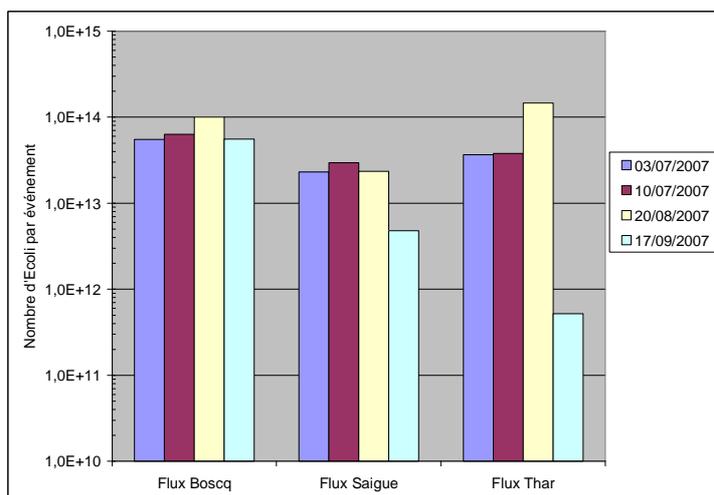
Figure 66 : Flux totaux générés par événement sur les trois sources principales – Projet Life Environnement Mareclean VERI 2009

Sur ce graphique, il est intéressant de noter que si par temps de pluie à l'exception de l'événement du 20/08, les flux émis par la Saigue et le Thar sont du même ordre. Ce n'est, en revanche, pas le cas pour les situations correspondant à une pluie faible (Cas du 17/09/2007). Dans ces situations, le niveau de contamination est plus marqué sur la Saigue que sur le Thar avec un écart d'un logarithme. L'absence de lessivage important suite à de faibles pluies amène à supposer que ce sont des sources proches du littoral qui interviennent dans la dégradation de la qualité des eaux littorales.

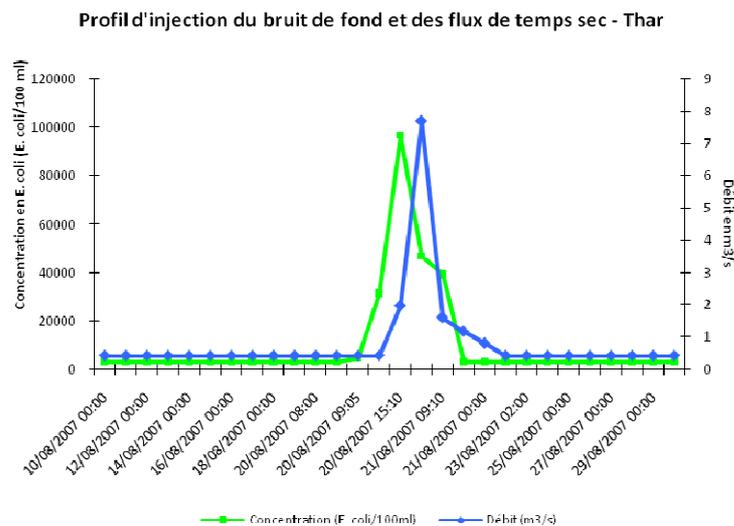
Figure 69 : Profil d'injection des flux de temps de pluie et de ceux représentatifs du bruit de fond pour le Thar

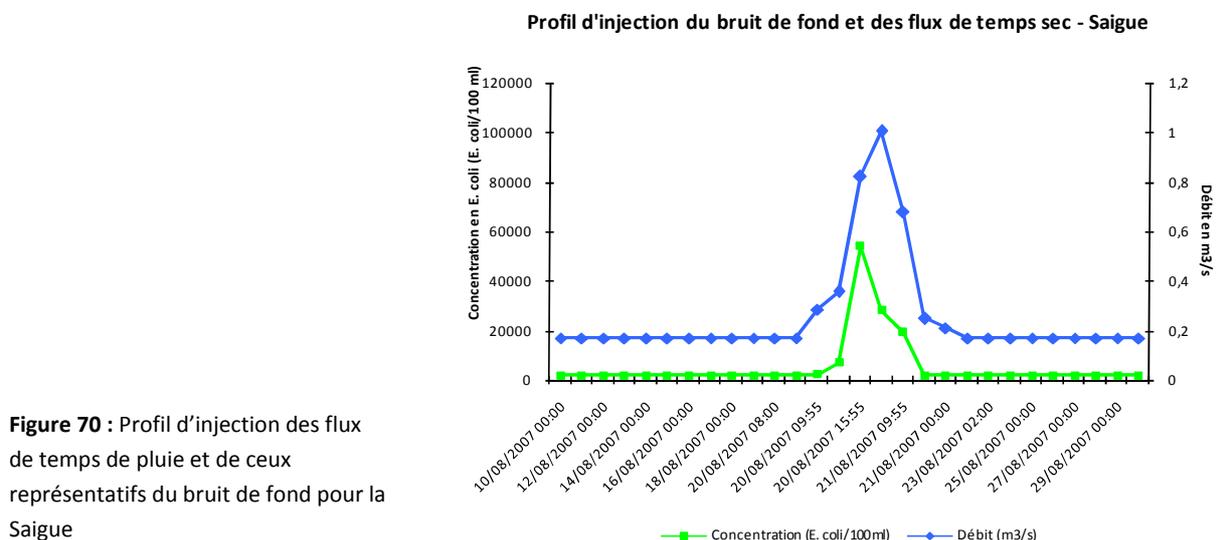
Figure 70 : Profil d'injection des flux de temps de pluie et de ceux représentatifs du bruit de fond pour la Saigue

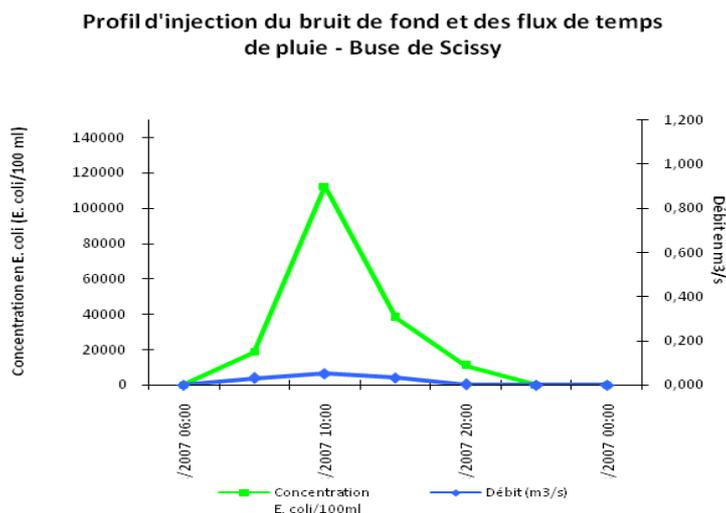
Figure 71 : Profil d'injection des flux de temps de pluie et de ceux représentatifs du bruit de fond pour la buse de Scissy

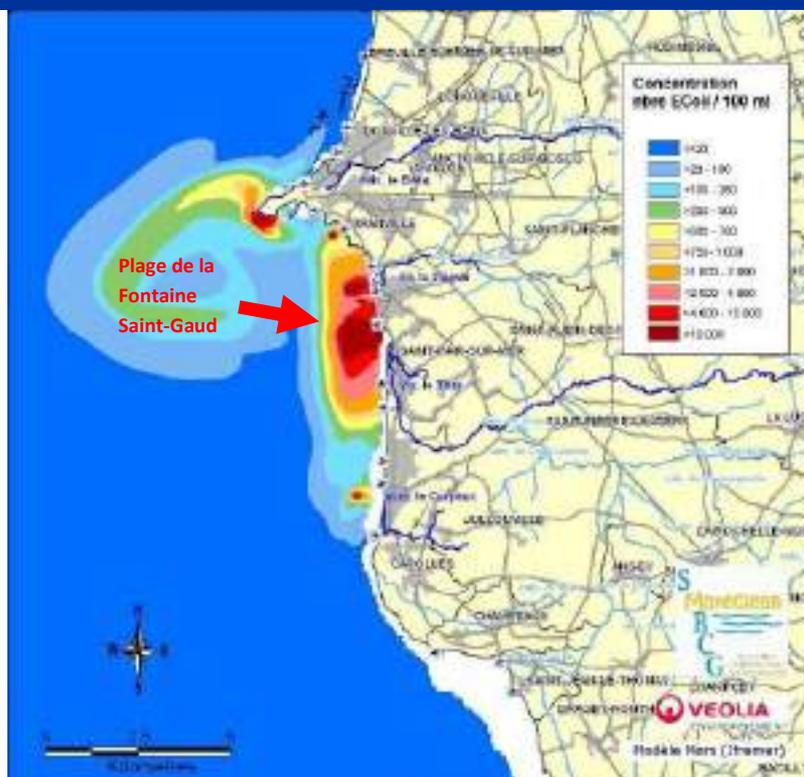
Figure 75 : Modélisation de la pollution microbologique des fleuves côtiers et des émissaires pluviaux de la Baie Granville – Jullouville montrant l'impact de la Saigue plus spécifiquement – Projet Life Environnement Mareclean VERI 2009

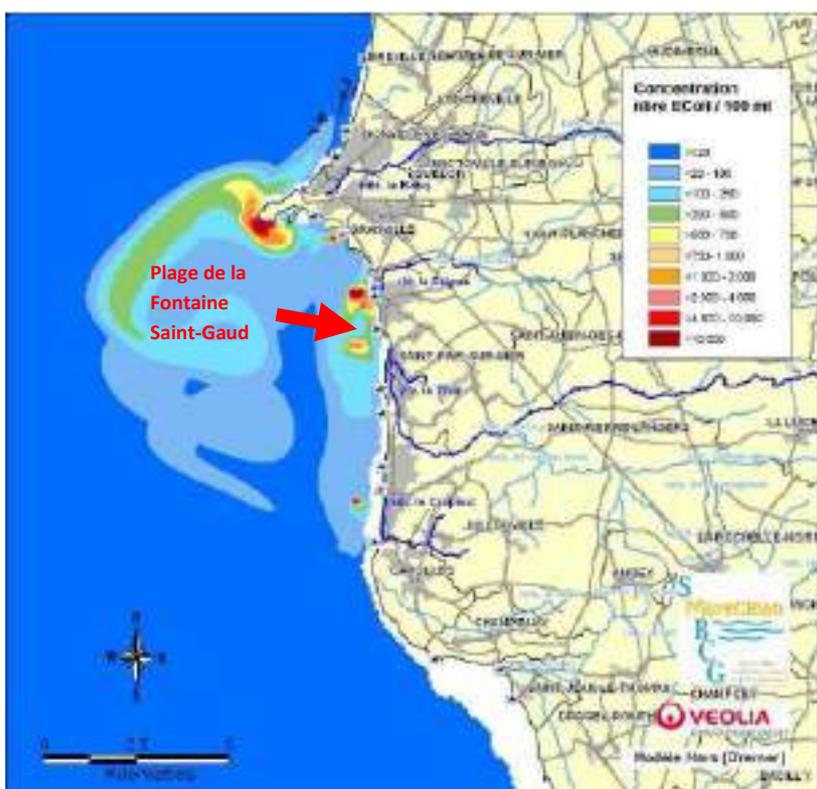
Figure 76a et b : Modélisation de la pollution microbologique des fleuves côtiers et des émissaires pluviaux de la Baie Granville – Jullouville montrant l'impact du Thar plus spécifiquement – Projet Life Environnement Mareclean VERI 2009

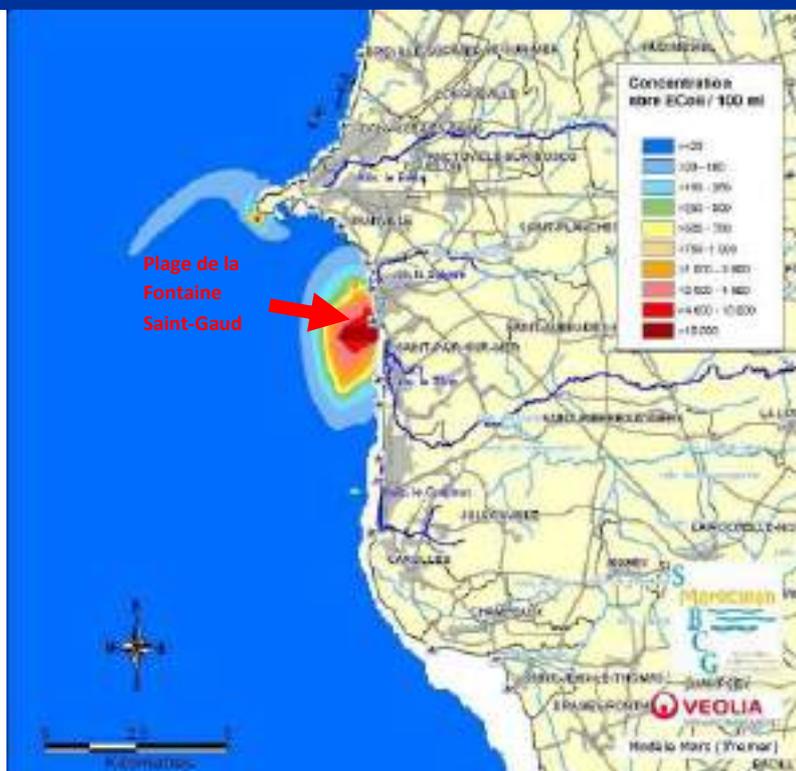
Figure 77 : Modélisation de l'impact du dysfonctionnement d'un ouvrage d'assainissement implanté sur le bassin versant du Thar – Projet Life Environnement Mareclean VERI 2009

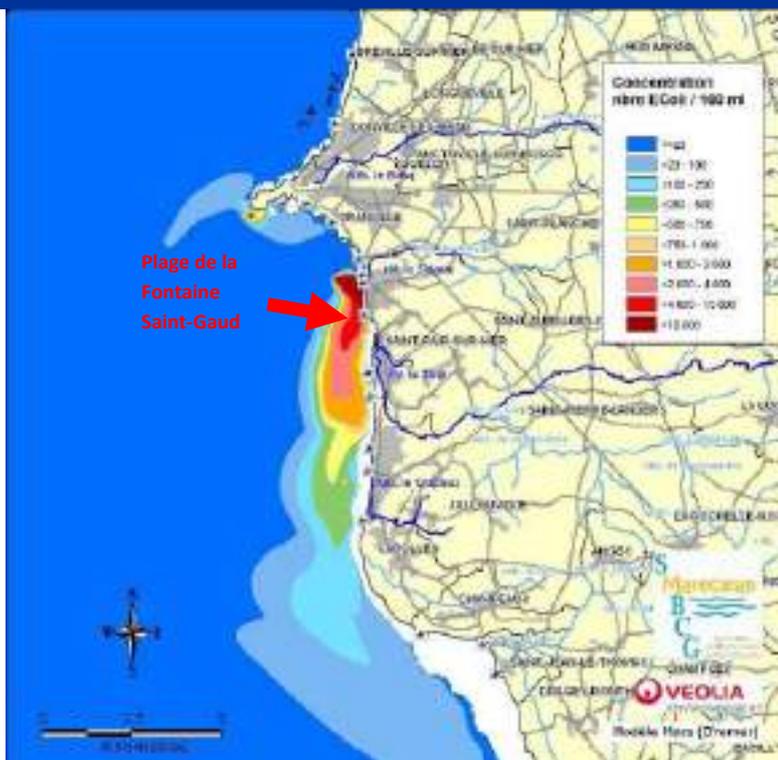
Figure 78 : Modélisation de l'impact du dysfonctionnement d'un ouvrage d'assainissement implanté sur le bassin de la Saigue – Projet Life Environnement Mareclean VERI 2009

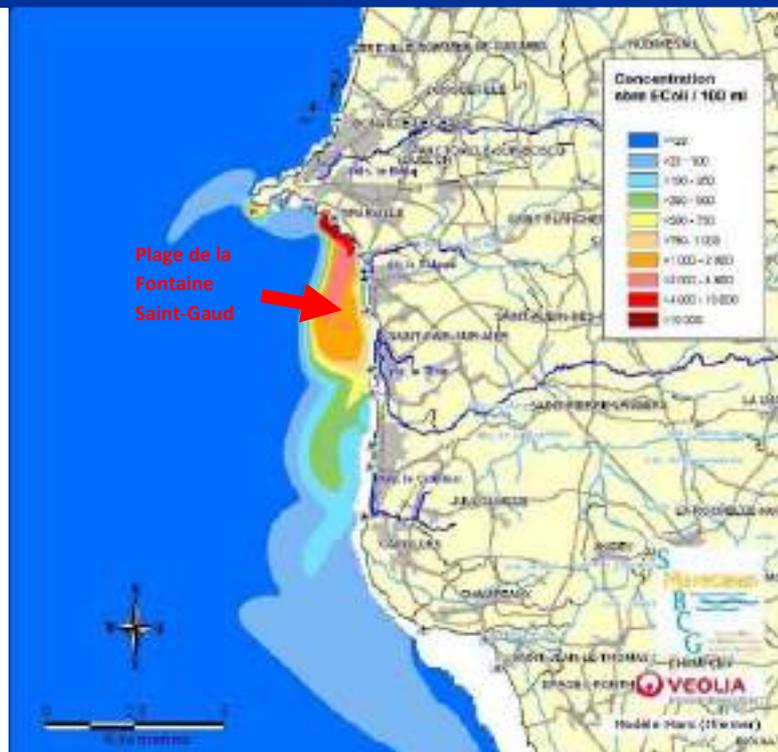
Figure 79 : Modélisation de l'impact du dysfonctionnement d'un ouvrage d'assainissement implanté sur le bassin versant du Hacqueville – Projet Life Environnement Mareclean VERI 2009
